SECCIÓN DE EVALUACIÓN DE ESTUDIO DE IMPACTO AMBIENTAL
INFORME TÉCNICO DE INSPECCIÓN DE CAMPO DE EsIA, CATEGORÍA I
DRPO-SEIA-IIO-368-2023

NOMBRE DEL EsIA:	“LA COLONIA OBRA #5”
NOMBRE DEL PROMOTOR:	COLONIA PASEO DEL SOL, S.A.
REPRESENTANTE LEGAL:	HARRY GERARDO MARIN ESPINO
ACTIVIDAD ECONÓMICA PROYECTADA:	CONSTRUCCIÓN
CONSULTORES Y No. DE REGISTRO:	CONSULTORES EN SEGURIDAD INDUSTRIAL Y GESTIÓN AMBIENTAL, S.A. (CONSIGA SOLUTIONS) IRC-014-2013
UBICACIÓN DEL PROYECTO:	POBLADO LA SOBERANIA, SECTOR EL CELAJE, CORREGIMIENTO DE BEJUCO, DISTRITO DE CHAME, PROVINCIA DE PANAMÁ OESTE.
PARTICIPANTES:	Por MiAMBIENTE: -Yohana Castillo / SEIA -Hilario Rodríguez / SEIA -Miguel Ríos / SSH Por el Proyecto: -Cristóbal Polo / Por la Consultoría -José Ching / Empresa contratista
FECHA DE INSPECCIÓN:	LUNES 18 Y MIÉRCOLES 27 DE DICIEMBRE DE 2023
FECHA DE ELABORACIÓN:	VIERNES, 29 DE DICIEMBRE DE 2023

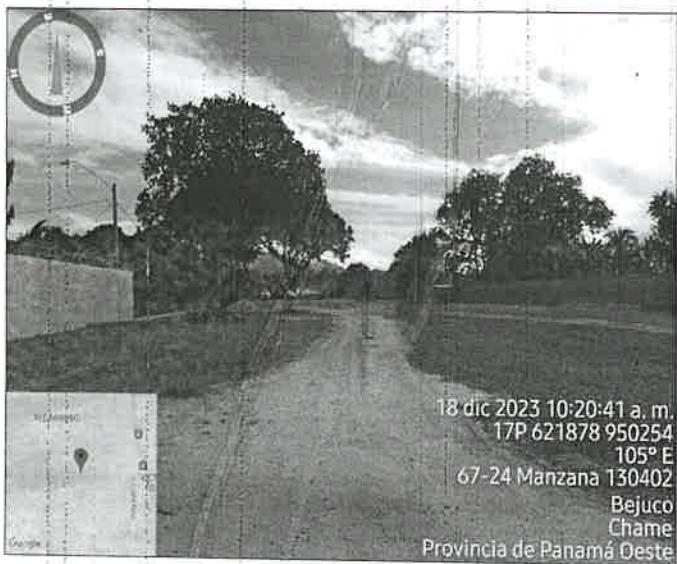
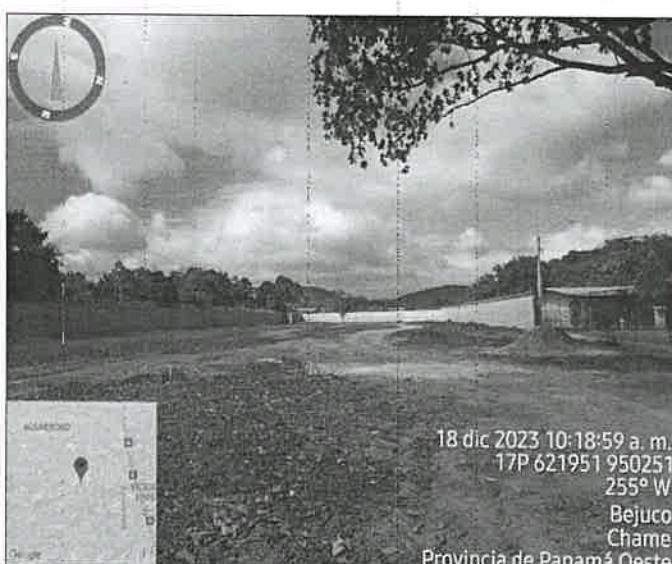
Imagen 1 y 2. Polígono del proyecto, con suelo arenoso, arcilloso. La topografía completamente plana (de 0° a 3°). Dentro del sitio no se evidencia fuente de agua superficial. La propiedad se encuentra rodeada por una cerca de bloques repellada hacia el fondo y un costado.

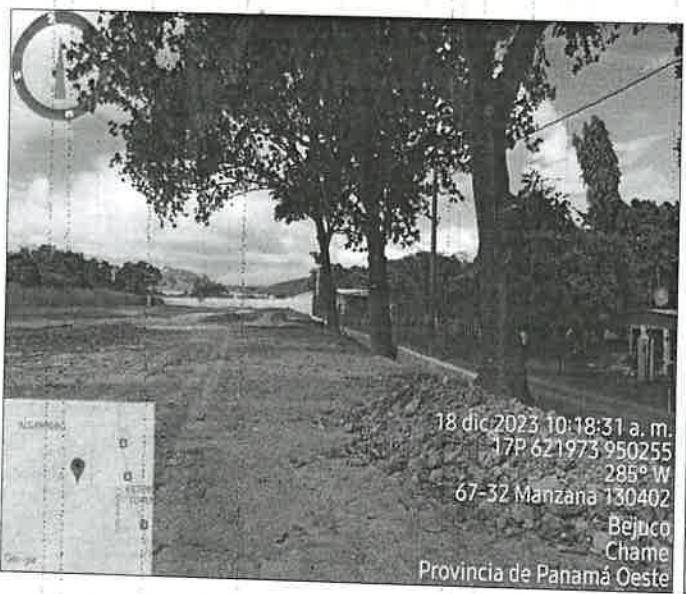
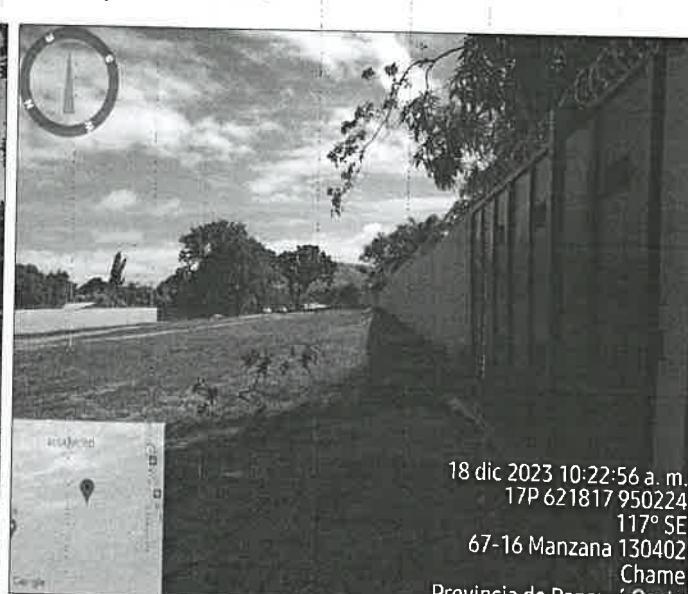
Imagen 3 y 4. El área del proyecto se encuentra en gran parte desprovisto de vegetación, algunos parches de gramínea y seis (6) árboles de espavé (*Anacardium excelsum*). Al momento de la inspección no se observó fauna silvestre.

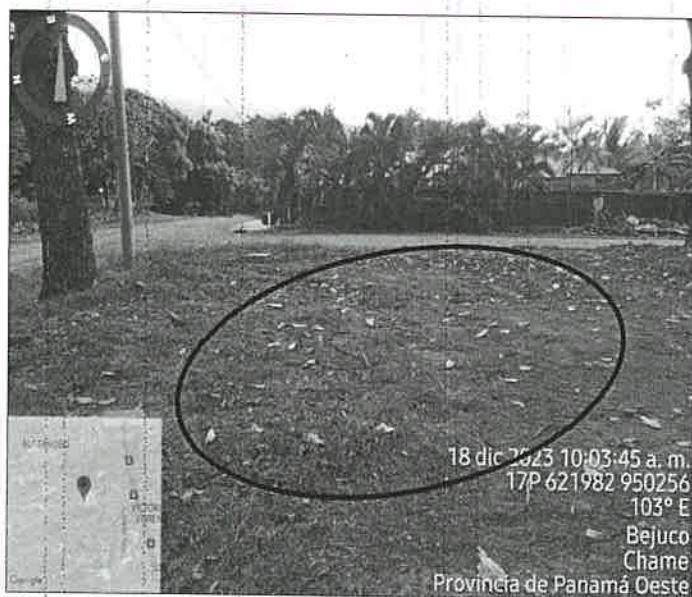
Imagen 5. Área del polígono donde será construida la PTAR, como lo indica el representante de la empresa contratista.

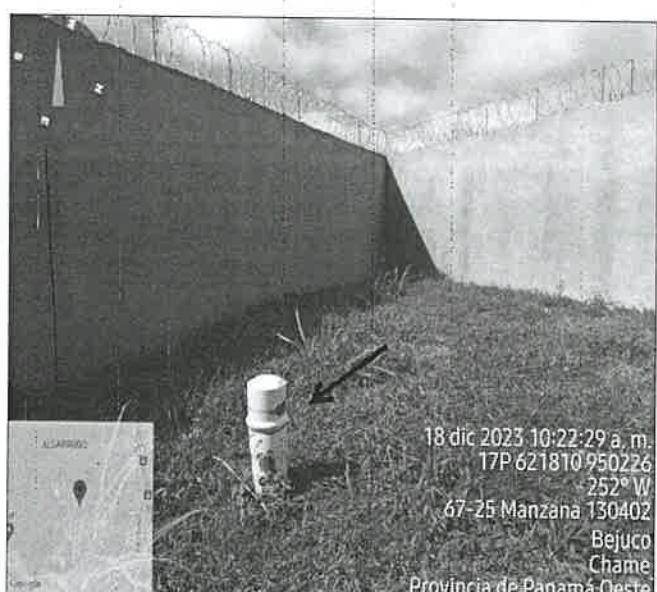
Imagen 6. Pozo de agua potable para abastecer el proyecto y que según el EsIA contará con un tanque de reserva, con una capacidad de 10,000 galones.

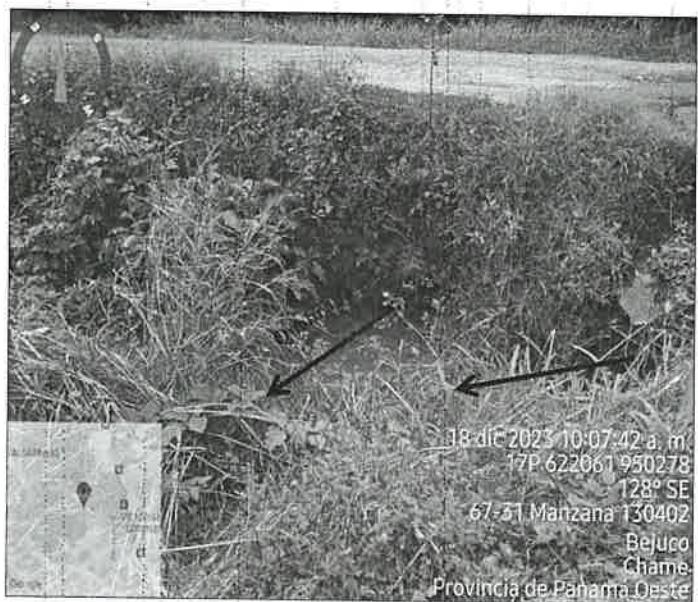
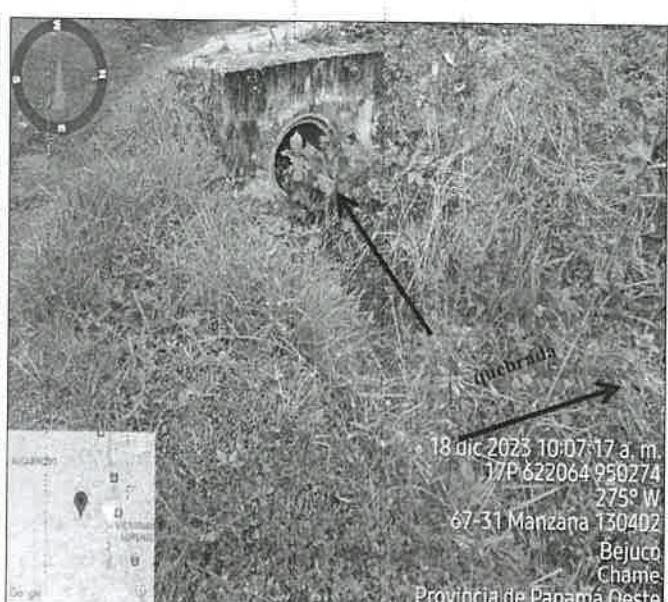
Imagen 7 y 8. Quebrada sin Nombre, que será el punto de descarga de la PTAR, que encuentra fuera de la huella del proyecto.

- Identificar otras alternativas u opciones que sean favorables para el medio ambiente circundante y el proyecto a desarrollar, ya que en inspección de campo, se pudo verificar que la fuente hídrica (Quebrada sin Nombre), donde se pretende realizar la descarga de las aguas residuales provenientes de la PTAR, no reúne las condiciones físicas y características naturales, para ser una fuente hídrica receptora, ya que no cuenta con suficiente caudal que permita el transporte, traslado y manejo de volumen de agua residual.

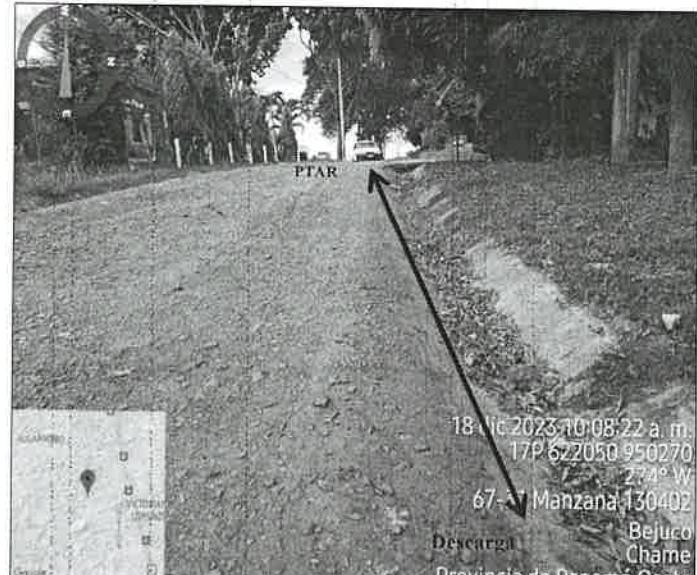
Imagen 9. Ubicación de la trayectoria del emisario que va desde la PTAR, por la carretera, hacia el punto de descarga de la misma, la distancia es de aproximadamente 75 metros lineales.

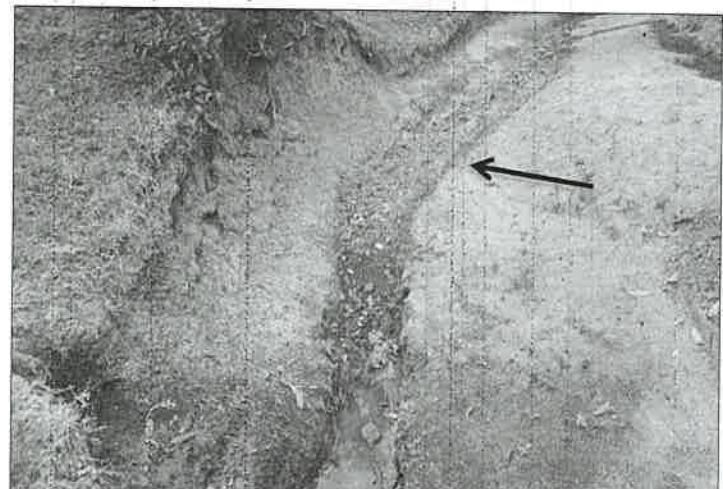
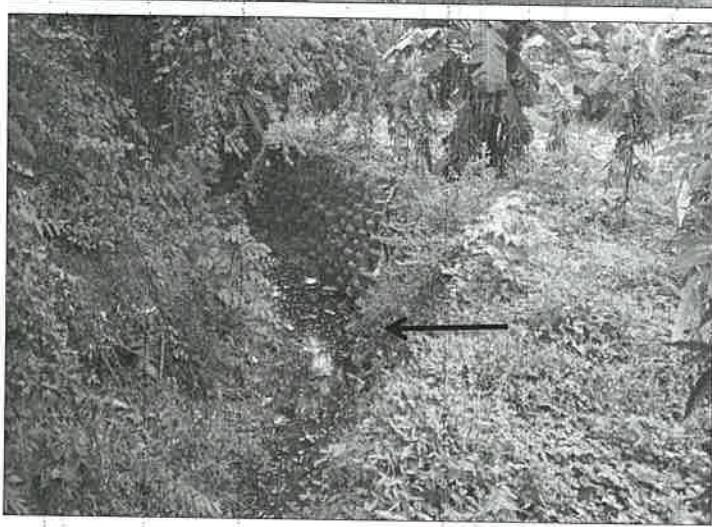
Imagen 10 y 11. El día miércoles 27 de diciembre de 2023, se realiza una reinspección al sitio del proyecto con personal de la Sección de Seguridad Hídrica de la Dirección Regional de Panamá Oeste, para realizar un recorrido aguas arriba y aguas abajo del cuerpo de agua, donde el proyecto indica en el EsIA que será la descarga de la PTAR. Sin embargo se pudo observar que la quebrada Sin Nombre donde se pretende realizar la descarga de aguas residuales de la PTAR, no reúne las condiciones físicas para ser una fuente hídrica receptora, ya que no cuenta con suficiente caudal que permita el transporte, traslado y manejo de volumen de agua.
