**DIRECCIÓN REGIONAL DE PANAMÁ OESTE
SECCIÓN DE SEGURIDAD HÍDRICA**

INFORME TÉCNICO No. DRPO-SSH-059-2023

NOMBRE DEL PROYECTO:	DRAGADO Y ESTABILIZACIÓN DE TALÚD, CAT I.
PROMOTOR:	PINK LION, S.A.
UBICACIÓN:	Corregimiento de Chame cabecera, distrito de Chame, provincia de Panamá Oeste.
FECHA DE INSPECCIÓN:	13 de abril de 2023
FECHA DE ELABORACIÓN DEL INFORME:	17 de abril del 2023
PARTICIPANTES EN LA INSPECCIÓN:	<ul style="list-style-type: none"> ● Ing. Jean Peñalosa – Jefe de la Sección de Evaluación de Impacto Ambiental (Ministerio de Ambiente - Panamá Oeste) ● Téc. Geraldo Aizprúa – Técnico de la Sección de Áreas Protegidas y Biodiversidad (Ministerio de Ambiente – Panamá Oeste). ● Ing. Krissel Sandoval - Técnica de la Sección de Seguridad Hídrica (Ministerio de Ambiente – Panamá Oeste). ● Sr. Jaime Rodríguez – Representante (empresa solicitante) ● Sr. Henry Palacios – Representante (empresa solicitante)

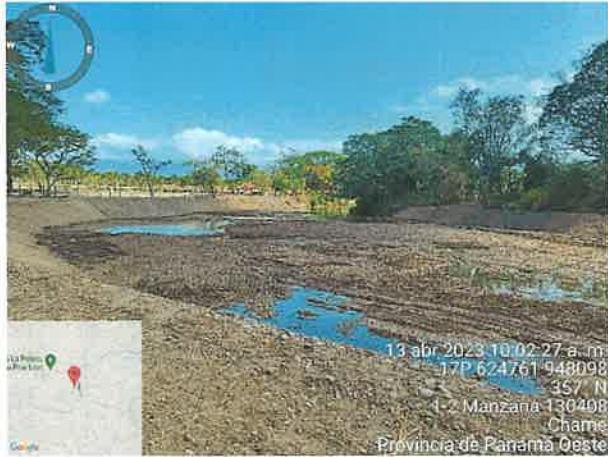
INFORMACIÓN DE LA INSPECCIÓN		
PROYECTO	DRAGADO Y ESTABILIZACIÓN DE TALÚD – CAT I	
Hallazgo N°1 DE OBSERVACIÓN	Fecha:	13 de abril de 2023
Descripción del Hallazgo:		Evidencia fotográfica:
<p>El río chame mantiene una sinuosidad evidente como se muestra en la foto1, el ancho del río sobre pasa los 20 metros.</p> <p>Se evidencia corrección en el cauce del río, para evitar arrastre del talud existente, que afecta los predios privados colindantes.</p>		<p>Foto 1</p>

El río chame, es una fuente hídrica que se caracteriza por bajar sus caudales en temporada seca y aumentar agresivamente su flujo de caudal en temporada invierno. Por lo cual, en la parte baja, donde se encuentra el proyecto, ocurre mayor impactación por erosión y derrumbe; teniendo en cuenta influencia del mar.

En lo actual, se realizo movimiento de tierra en el margen derecho del río, sin embargo, hay que tomar en cuenta que se acerca la temporada de invierno, se indico en campo ya se inicio con la aplicación de siembra de pasto para evitar la erosión.

- Contemplar las medidas de mitigación para la protección del suelo y evitar la erosión del mismo.
- Solicitar obra en cauce para seguimiento de dragado y limpieza del cauce del río en el tramo colindante a la propiedad de PINK LION S.A.

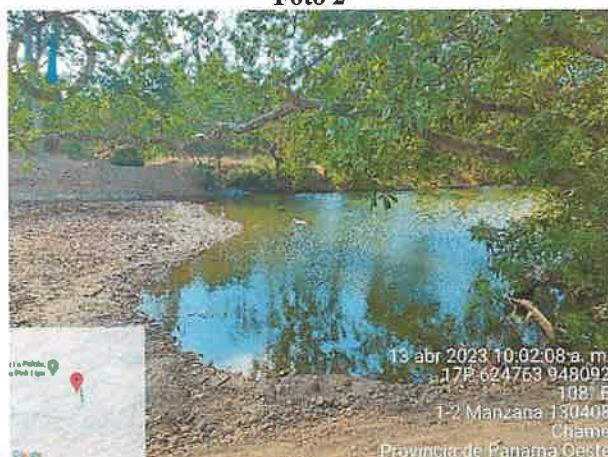
<p>13 abr 2023 10:02:27 a.m. 17P 624761 948098 35° N 12 Manzana 130408 Chame Provincia de Panamá Oeste</p> <p>Tramo del río Chame</p> <p>Foto 2</p>
