INFORME DE INSPECCIÓN TÉCNICA

"Reparación de barcos y construcción de galeras para depósitos"

PROYECTO: Reparación de barcos y construcción de galeras para depósitos	LA SUPERFICIE TOTAL DEL GLOBO DE TERRENO: Finca con Folio Real N° 25687 y Código de Ubicación 8301, cuya superficie total es 120 ha 2250 M ² .
CATEGORIA DE EsIA: I	
PROMOTOR: Bienes y Raíces Sajalices, S.A	DESCRIPCIÓN DEL AREA DEL PROYECTO: Consiste en utilizar el área otorgada de 25,000 m ² para reparar embarcaciones menores a cielo abierto; en las cuales incluye la construcción de tres (3) galeras de depósitos para realizar actividades complementarias a los servicios, tales: pintura, servicios de soldaduras, limpieza, almacenamiento de piezas y materia prima.
REPRESENTANTE LEGAL: BENJAMIN FRANKLIN BOYD LEWIS, CÉDULA/PASAPORTE: 8-463-267.	IMPACTOS DIRECTOS: -Aumento de ruido. -Generación de partículas de polvo. -erosión. -Sedimentación, -Generación de desechos sólidos. -Generación de aguas residuales. -Contaminación del suelo. -Incremento de Emisiones de gases que causan el efecto de invernadero productos de las maquinarias. -Generación de empleo. -Accidentes.

**DIRECCIÓN REGIONAL DE PANAMÁ OESTE
SECCIÓN DE SEGURID

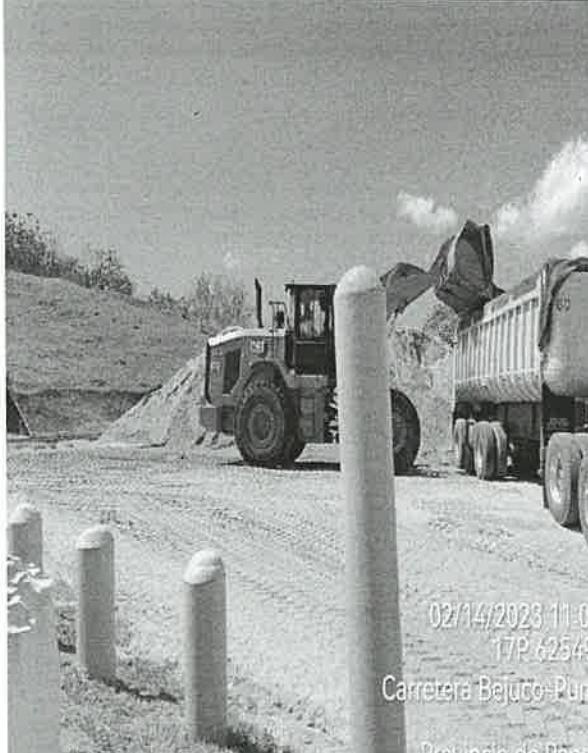
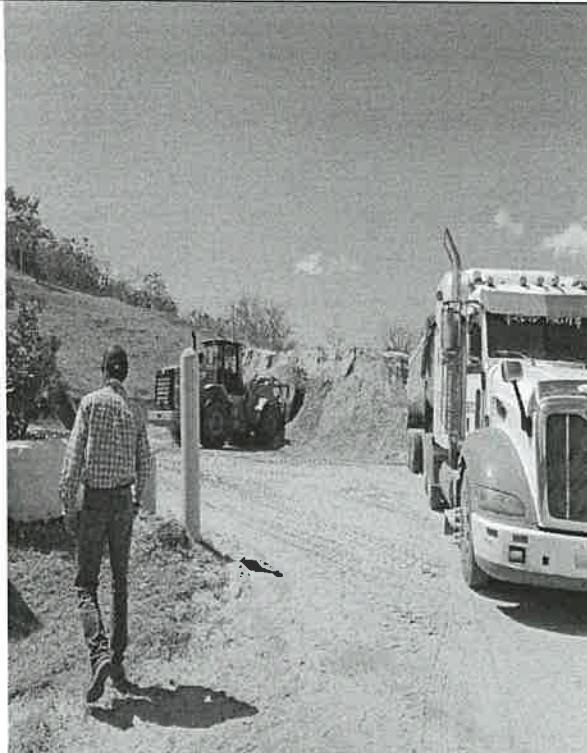
VEGETACION:	Para la delimitación de la construcción de galera y reparación de barco esta carente de vegetación, ya que de forma consecutiva es utilizada para el almacenamiento y descarga de arena. Sin embargo se observó que limita con bosque de mangle que esta fuera del proyecto.
RECURSO HIDRICO:	El polígono donde se desarrollará la obra no atraviesa fuente hídrica.
FAUNA SILVESTRE:	Durante el recorrido no se observó fauna silvestre, ya que el área se encuentra intervenida por las actividades propias de la empresa.
TOPOGRAFIA:	Plano.

<p>Foto N°1 y 2 Delimitación de la construcción de galera y reparación de barco esta carente de vegetación, ya que de forma consecutiva es utilizada para el almacenamiento y descarga de arena</p>

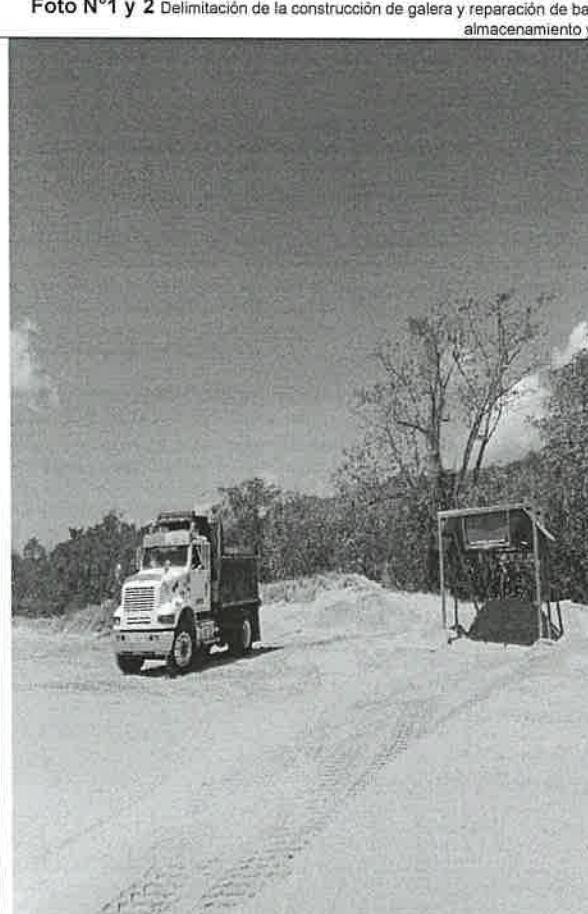
<p>Foto N°3 El Proyecto colinda con el manglar en lo cual debe respetar su existencia en el ecosistema</p>	<p>Foto N°4 influencia directa se encuentra intervenida por las actividades antropogénicas; en las cuales se puede constatar como oficinas existentes, talleres, maquinarias, depósitos y patio para depósitos de arena perteneciente a la empresa, cuyas actividades datan de años.</p>

Se le indica a la empresa promotora Bienes Raíces Sajalices, S.A que se límite en lo aprobado en la viabilidad en la cual se puede mencionar: No intervenir en los bosque de mangle (no talar, llenar y entre otras lesiones que pueden afectar la conservación de este ecosistema importante).

- 1- Remitir el presente Informe de Inspección Técnico a la Sección de Evaluación de EsIA. para el seguimiento respectivo.
- 2- Respetar los bosque de mangle (No talar, llenar u otras actividades que atente contra los ecosistemas).
- 3- El proyecto debe cumplir con la zona de amortiguamiento del área protegida manglares Bahía de Chame, la franja de 22 metros alrededor del perímetro.
- 4- Tomar las medidas necesarias, en caso de derrame de hidrocarburos, para que no exista la contaminación a los ecosistemas existentes en la zona protegida Manglares de la Bahía de Chame.

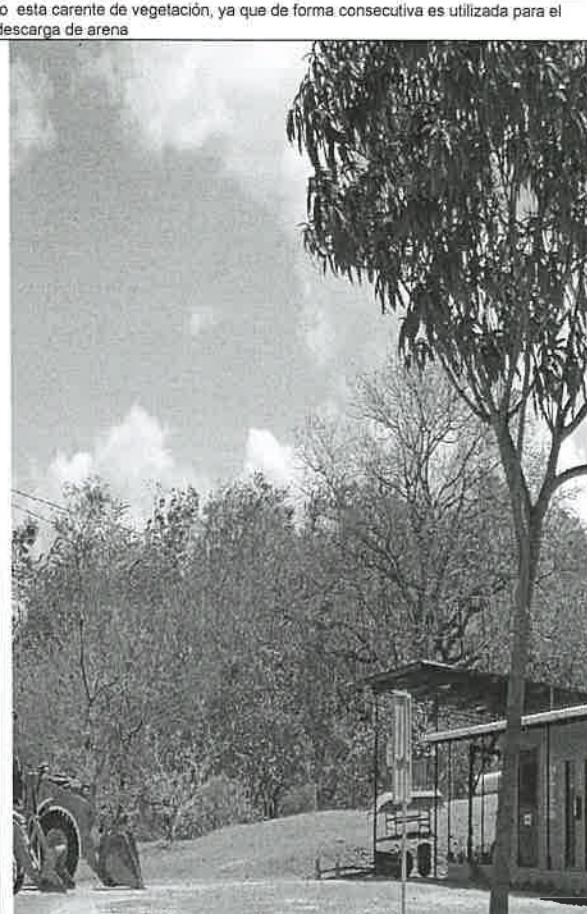
El proyecto denominado Reparación de Barcos y Construcción de Galeras para Depósito tiene una viabilidad aprobada por la Dirección de Área Protegidas y Biodiversidad, cuya resolución acreditada es la No. DAPB-125-2022, con fecha de 6 de julio de 2022, para desarrollarse en una superficie de 2500 m² dentro del polígono de las 3 ha+196 m² de la finca N° 25687, su área de influencia directa se encuentra intervenida por las actividades antropogénicas; en las cuales se puede constatar como oficinas existentes, talleres, depósitos y patio para depósitos de arena perteneciente a la empresa, cuyas actividades datan de años.

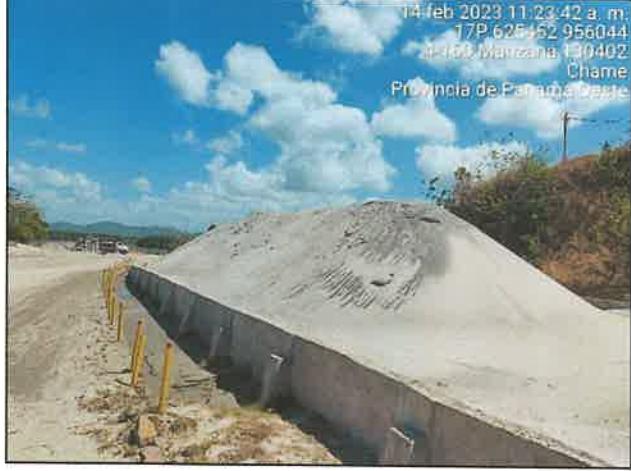
<p>Imagen No. 1</p>

INFORMACIÓN DE LA INSPECCIÓN		
PROYECTO	REPARACIONES DE BARCOS Y CONSTRUCCIÓN DE GALERAS PARA DEPÓSITOS.	
Hallazgo N° <u>1</u> De OBSERVACIÓN	Fecha:	14 de febrero de 2023.
Descripción del Hallazgo:		Evidencia fotográfica:
<p>Luego de un recorrido por el polígono del proyecto y verificada las coordenadas UTM WGS-84 en el Sistema Nacional de Información Ambiental (SINIA), se constató que dentro y colindante al área de influencia del proyecto no existe ninguna fuente hídrica.</p> <p>La fuente hídrica más cercana al polígono del proyecto corresponde al río Lagarto que se encuentran a 100 metros de distancia aproximadamente.</p>

<p>Imagen No. 2</p>
<p>Imagen No. 1 y 2. Área del proyecto. Fuente: inspección realizada el 14 de febrero de 2023.</p>

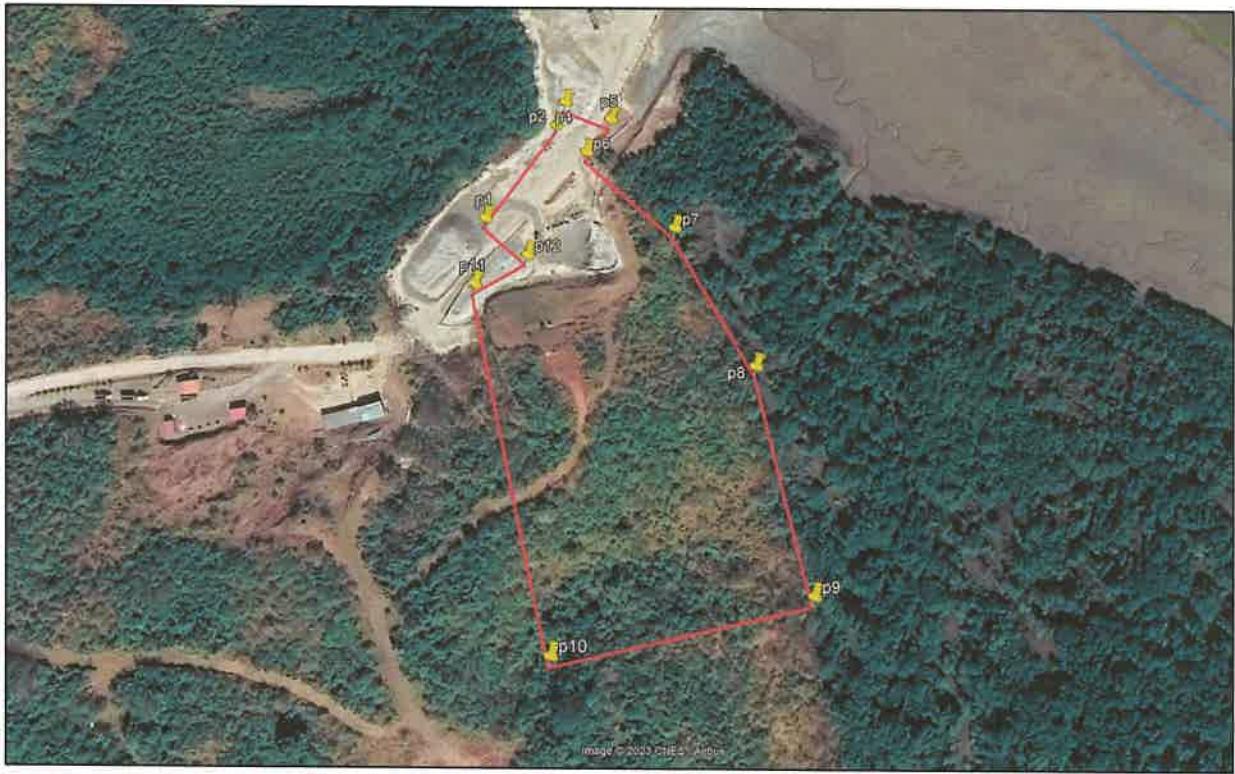
Imagen No. 3. Vista satelital de Google Earth donde se muestra el polígono en evaluación.

- Que el área donde se pretende realizar el proyecto antes mencionado, se ubica dentro de la cuenca hidrográfica N°138 (Ríos entre El Antón y El Caimito).
- Que dentro y colindante al área de influencia del proyecto, no existe ninguna fuente hídrica.
- Que la fuente hídrica mas cercana se encuentra a 100 metros de distancia aproximadamente y corresponde al río Lagarto.
- Que, de realizarse alguna perforación de pozo dentro del área del proyecto, la promotora deberá tramitar los permisos de uso de agua correspondientes.

- Remitir el presente escrito a la Sección de Evaluación de Impacto Ambiental del Ministerio de Ambiente, para que dé continuidad al proceso que amerite el caso.
