INFORME TÉCNICO No. DRPO-SSH-028-2023.

NOMBRE DEL PROYECTO:	EXTRACCIÓN DE MINERALES NO METÁLICOS (RELLENO DE TIERRA).
PROMOTOR:	MEGAMAR CORP.
UBICACIÓN:	Corregimiento de El Líbano, distrito de Chame, provincia de Panamá Oeste.
FECHA DE INSPECCIÓN:	09 de febrero de 2023.
FECHA DE ELABORACIÓN DEL INFORME:	14 de febrero de 2023.
PARTICIPANTES EN LA INSPECCIÓN:	<ul style="list-style-type: none"> • Mgtr. Germán A. Jaén I.: Técnico de la Sección de Seguridad Hídrica (MiAMBIENTE – Panamá Oeste). • Mgtr. Hilario Rodríguez: Técnico de la Sección de Evaluación de Impacto Ambiental (MiAMBIENTE – Panamá Oeste). • Mgtr. Yohana Castillo: Técnica de la Sección de Evaluación de Impacto Ambiental (MiAMBIENTE – Panamá Oeste). • Téc. Francisco Vera: Técnico de la Agencia de Arraiján (MiAMBIENTE – Panamá Oeste). • Téc. Francisco Lorenzo: Técnico de la Agencia de Arraiján (MiAMBIENTE – Panamá Oeste). • Roko Setka: Representante Legal del Proyecto. • Roberto Caicedo: Consultor Ambiental del Proyecto.

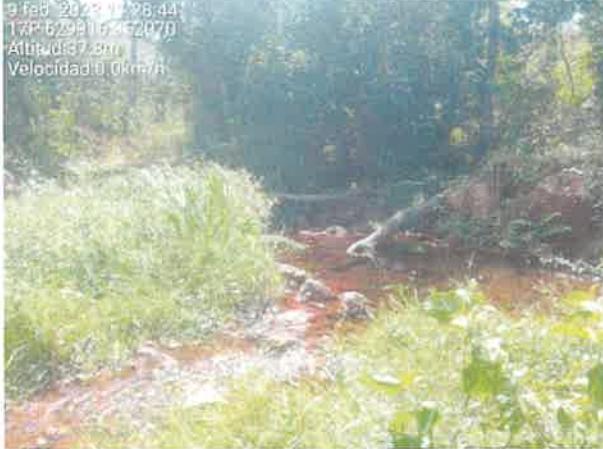
INFORMACIÓN DE LA INSPECCIÓN								
PROYECTO	EXTRACCIÓN DE MINERALES NO METÁLICOS (RELLENO DE TIERRA).							
Hallazgo No _1 De OBSERVACIÓN	Fecha:	09 de febrero de 2023.						
Descripción del Hallazgo:		Evidencia fotográfica:						
<p>Luego de un recorrido por el polígono en evaluación y verificada las coordenadas UTM WGS-84 en el Sistema Nacional de Información Ambiental (SINIA), se constató que el cuerpo de agua más cercano al área del proyecto, se denomina Quebrada Corozal, aproximadamente a 50 metros de distancia:</p>

<table border="1"><thead><tr><th>#</th><th>Fuente Hídrica</th><th>Coordenadas UTM</th></tr></thead><tbody><tr><td>1</td><td>Quebrada Corozal</td><td>629963 E 952116 N</td></tr></tbody></table>		#	Fuente Hídrica	Coordenadas UTM	1	Quebrada Corozal	629963 E 952116 N	<p>Imagen No. 1. Vistas de la Quebrada Corozal y el bosque de galería en su área de protección forestal y servidumbre hídrica. <i>Fuente: Inspección realizada el 09 de febrero de 2023.</i></p>
#	Fuente Hídrica	Coordenadas UTM						
1	Quebrada Corozal	629963 E 952116 N						
<p>Cabe destacar que, al momento de la inspección, se observó que el área de protección forestal y servidumbre hídrica, del cuerpo hídrico, ha sido respetada, siendo ocupada por un bosque de galería.</p> <p>El cuerpo de agua, mostro caudal corrido y coloración clara.</p>

- Que se constató que el cuerpo de agua más cercano al área del proyecto, se denomina Quebrada Corozal, aproximadamente a 50 metros de distancia.
- Que se deberá establecer la respectiva área de protección de la Quebrada Corozal para dar cumplimiento a lo establecido en numeral 2 del Artículo 23 de la ley 1 del 3 de febrero de 1994 (Ley forestal de la República de Panamá), que indica: *"Queda prohibido el aprovechamiento forestal; el dañar o destruir árboles o arbustos en las zonas circundantes al nacimiento de cualquier cauce natural de agua, así como en las áreas adyacentes a lagos, lagunas, ríos y quebradas. Esta prohibición afectará una franja de bosques de la siguiente manera: En los ríos y quebradas, se tomará en consideración el ancho del cauce y se dejará a ambos lados una franja de bosque igual o mayor al ancho del cauce que en ningún caso será menor de diez (10) metros".*

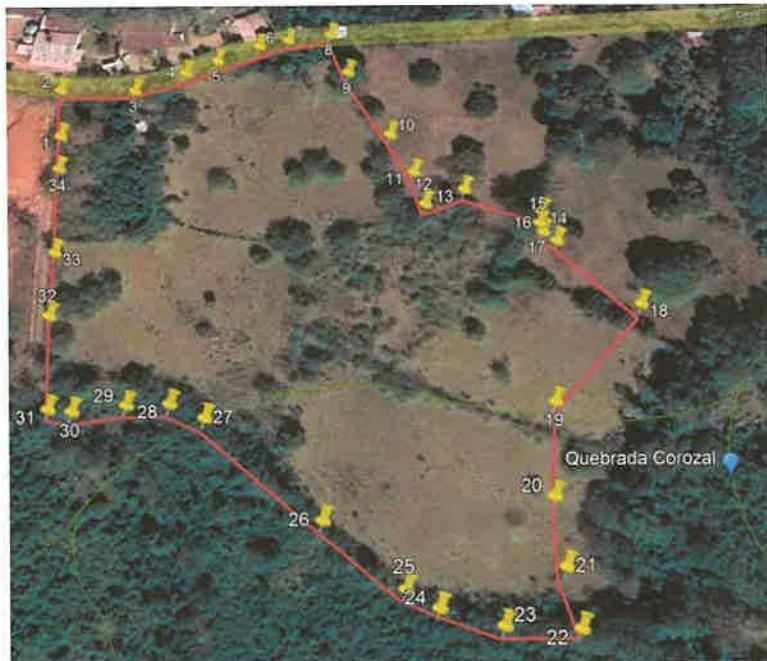
<p>Imagen No. 3. Vista satelital de Google Earth, que muestra el área donde se desarrollara el proyecto y el cuerpo de agua más cercana a la misma.</p>
