ESTUDIO DE IMPACTO AMBIENTAL

RGR PLAZA

RICARDO GONZALEZ RANGEL, S.A.

Ubicado en el Corregimiento de Volcán, Distrito de Tierras Altas, Provincia de Chiriquí.

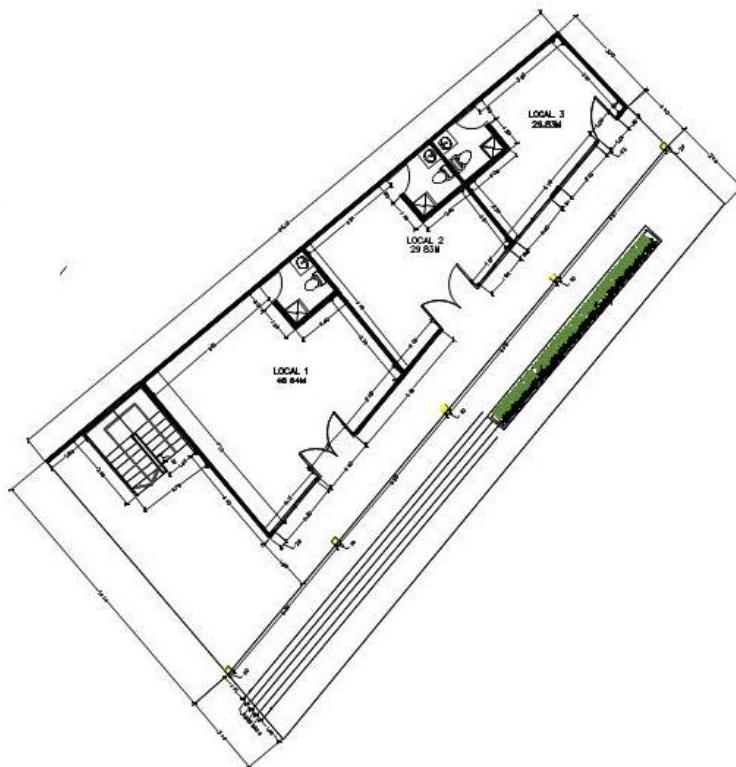
Figura N°1. Planta Arquitectónica de la planta baja (nivel 000)

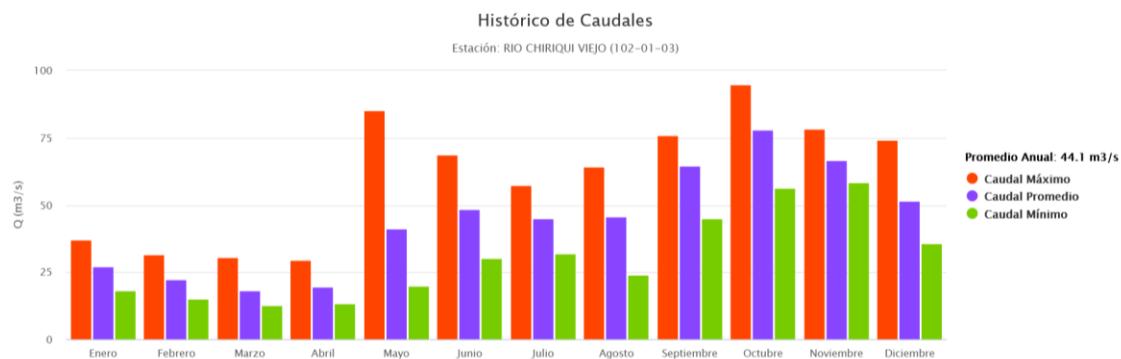
Gráfica N°1. Datos históricos de caudales, con un promedio anual de 44.1 m³/s

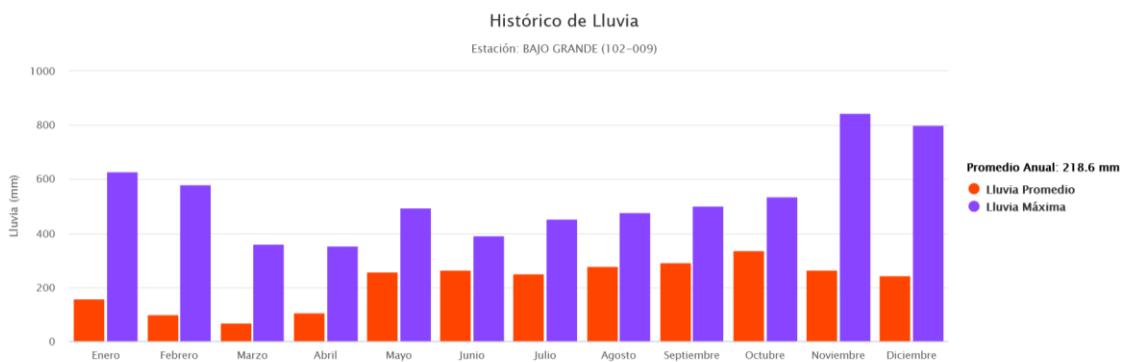
Gráfica N°2. Datos históricos de precipitación, con un promedio anual de 218.6 mm

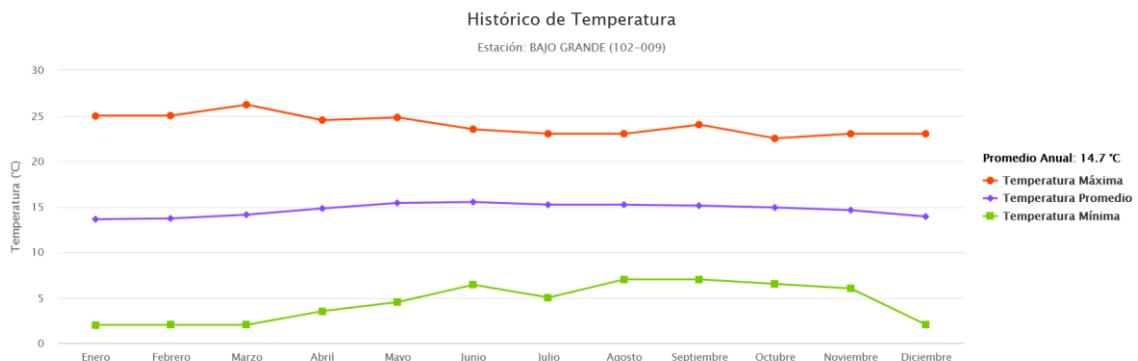
Gráfica N°3. Datos históricos de temperatura, con un promedio anual de 14.7°C.

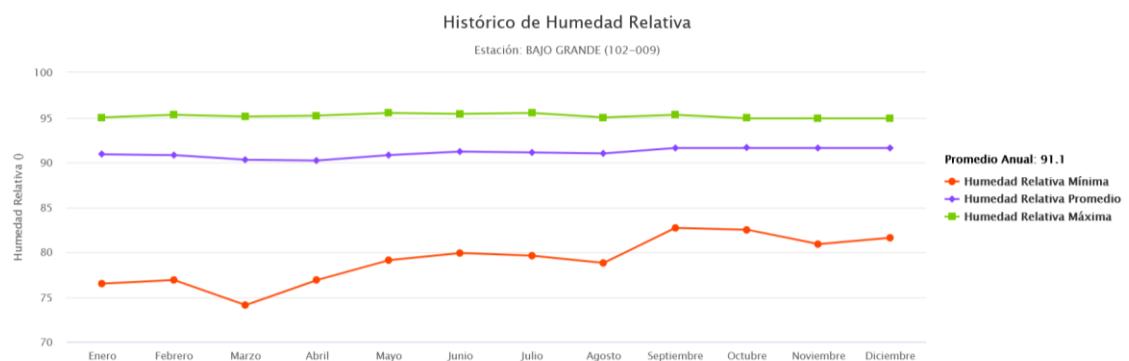
Gráfica N°4. Datos históricos de humedad relativa, con un promedio anual de 91.1

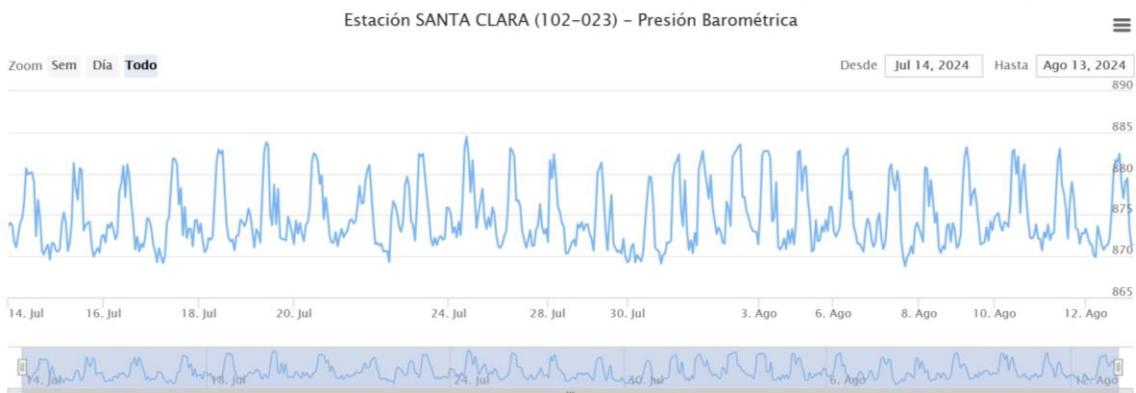
Gráfica N°5. Datos mensuales (agosto 2024) de presión atmosférica (a nivel de estación) con promedio de 871.3 mbar

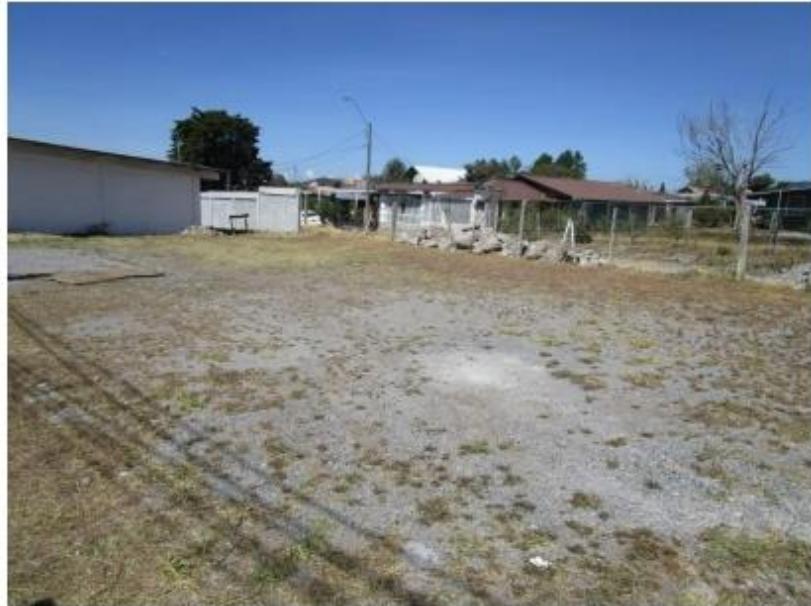
Fig. 2.- *Vista del área evaluada, el terreno está previamente afectado por superficie nivelada y compactada con gravilla.*

La visibilidad superficial era baja por la presencia de un relleno previamente colocado y compactado (ver Figuras 2 y 3, 5 y 6, arriba). No se realizó muestreo subsuperficial por el tamaño del predio, el alcance del proyecto y las afectaciones previas.

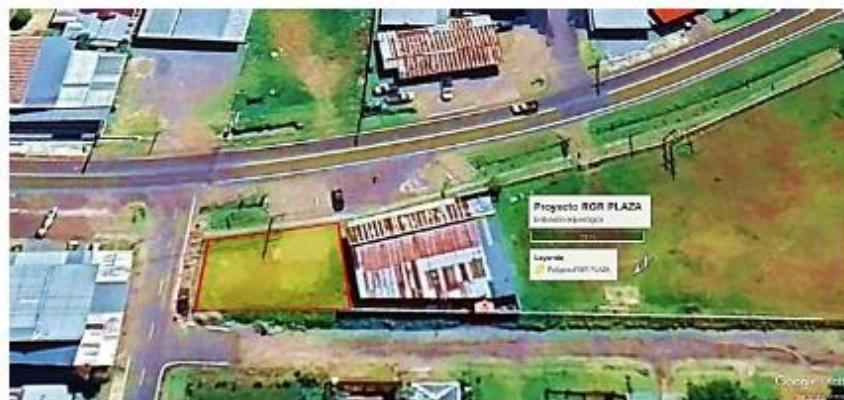
Fig. 5.- Área evaluada que permite observar la afectación previa del predio por movimientos de tierra, (comparar con Fig. 7).

Cabe destacar que se pudo observar que el terreno a intervenir presenta afectaciones previas asociadas a su incorporación urbana como predio adyacente a un desarrollo previo (ver Fig. 4, 5 y 7).

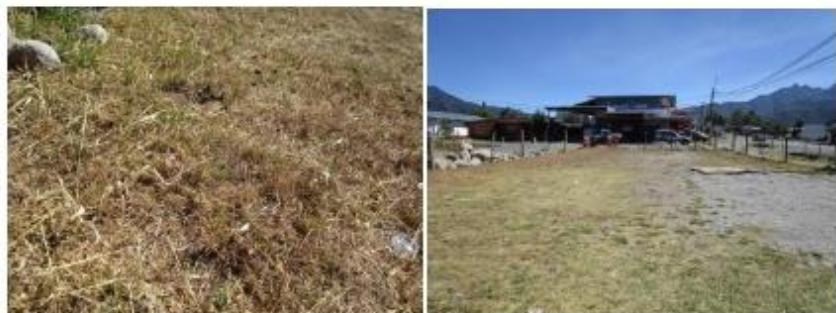
Fig. 6.- Vista de las condiciones de visibilidad superficial en el área evaluada (ver también Fig. 2 y 3).

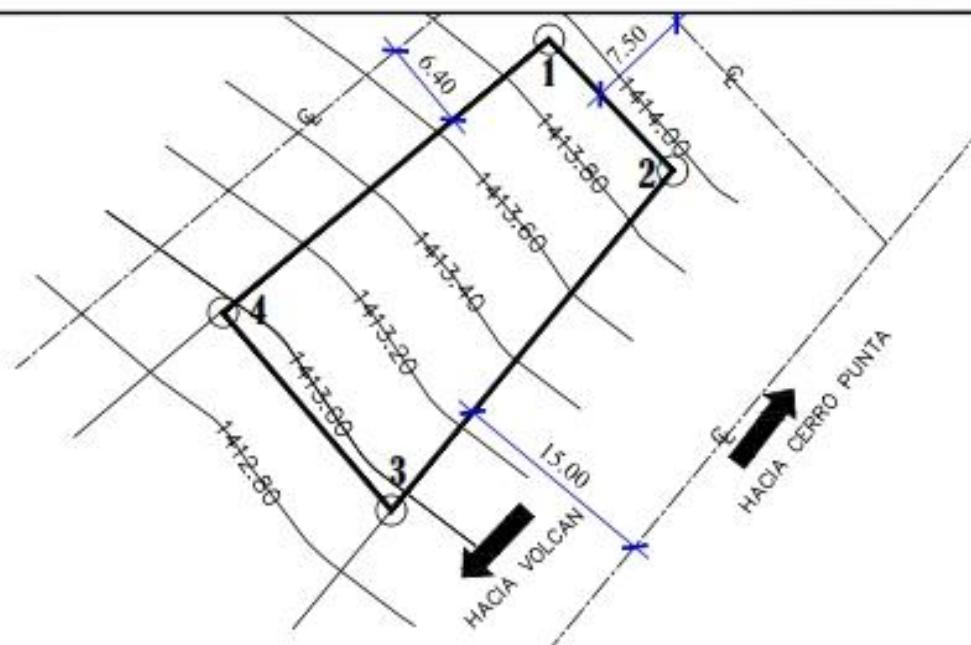
ESCALA GRAFICA
1:500

COORDENADA DE POLIGONO		
PUNTO	ESTE	NORTE
1	319733.600	971043.460
2	319742.418	971034.141
3	319722.349	971009.992
4	319710.375	971024.062
