**SECCIÓN DE EVALUACIÓN DE ESTUDIO DE IMPACTO AMBIENTAL
INFORME TÉCNICO DE INSPECCIÓN DE CAMPO DE EsIA, CATEGORÍA I
DRPO-SEIA-IIO-324-2023**

NOMBRE DEL EsIA:	CAPIRA SOLAR		
NOMBRE DEL PROMOTOR:	ARGENTUM SOLAR, S.A.		
REPRESENTANTE LEGAL:	DANIEL HERNÁNDEZ RODRÍGUEZ		
ACTIVIDAD ECONÓMICA PROYECTADA:	CONSTRUCCIÓN		
CONSULTORES Y No. DE REGISTRO:	GIOVANKA DE LEÓN FRANKLIN GUERRA	IAR-036-2000 IRC-061-2009	
UBICACIÓN DEL PROYECTO:	ENTRADA FRENTE A LA ESTACIÓN DELTA DE VILLA ROSARIO FINAL DE CALLE, CORREGIMIENTO DE VILLA ROSARIO, DISTRITO DE CAPIRA, PROVINCIA DE PANAMÁ OESTE.		
PARTICIPANTES:	Por MiAMBIENTE: -Yohana Castillo / SEIA -Hilario Rodríguez / SEIA -Mayerlin González / SEFOR Por el Proyecto: -Franklin Guerra / Consultor		
FECHA DE INSPECCIÓN:	MIÉRCOLES, 04 DE OCTUBRE DE 2023		
FECHA DE ELABORACIÓN:	LUNES, 09 DE OCTUBRE DE 2023

INFORME TÉCNICO N° 147-2023
Informe Técnico de Inspección

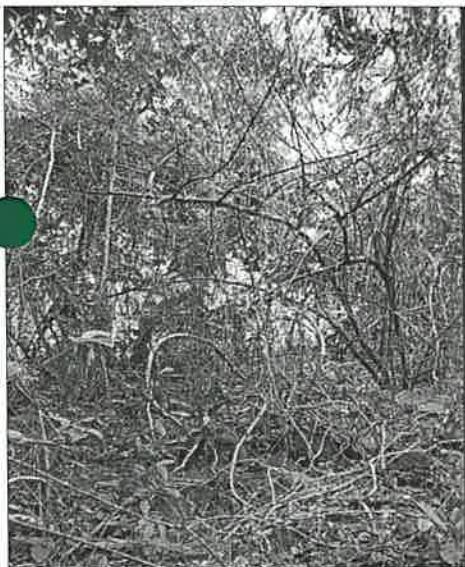
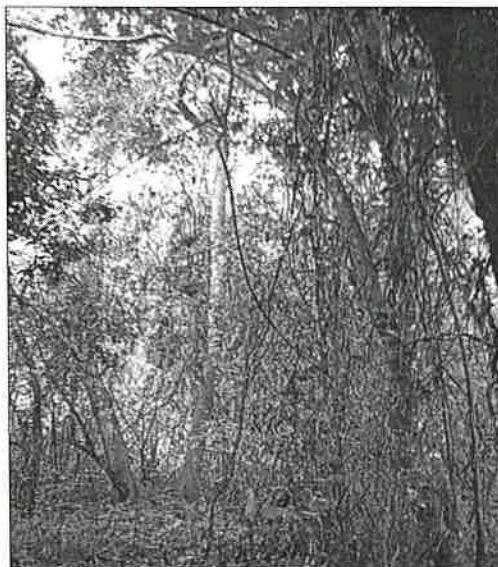
Imagen 1, 2, 3. Vista del área a impactar, donde los suelos son rocosos, y se evidencia que han sido intervenidos por actividades antropogénicas, donde se observa un bosque mixto. La topografía es plana y algunas partes inclinadas. En cuanto a la hidrología, no se evidenció cuerpo de agua dentro del polígono donde se desarrollará el proyecto. Existe un drenaje pluvial que recoge las aguas y por medio de tuberías descargan hacia el terreno, conformando una zanja pluvial.

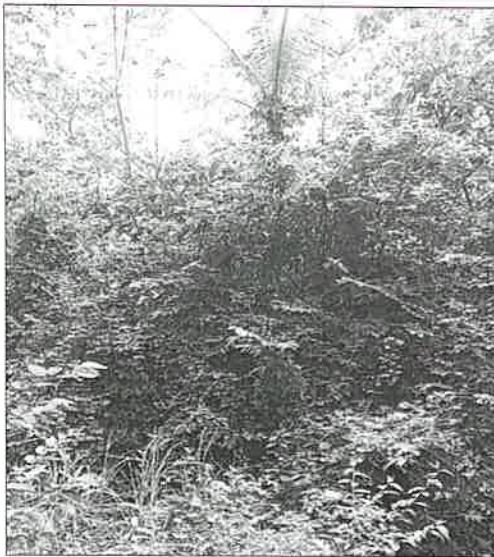
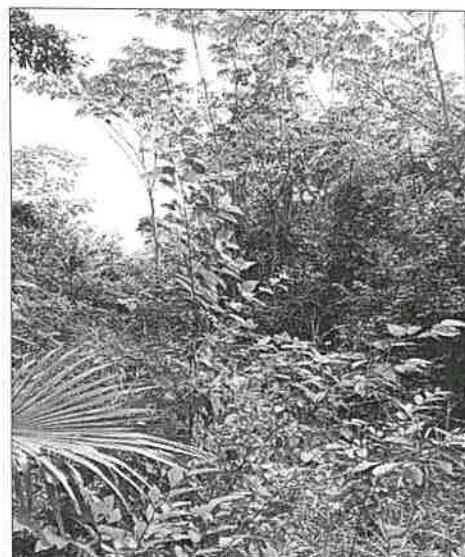
Imagen 4, 5, 6. Se observa que el área del proyecto está compuesta por vegetación tipo gramínea, bosques secundarios joven (rastrojo), bosques secundarios con desarrollo intermedio. En cuanto a la fauna silvestre al momento de la inspección no se observó. En el EsIA, indicaba una baja presencia de vegetación, sin embargo se pudo observar una conformación de flora y fauna propicia para anidamiento de algunas especies, sin relevancia. **INFORME TÉCNICO N°147-2023**, de la Sección Forestal Agencia de Capira, fechado el 05 de octubre de 2023.

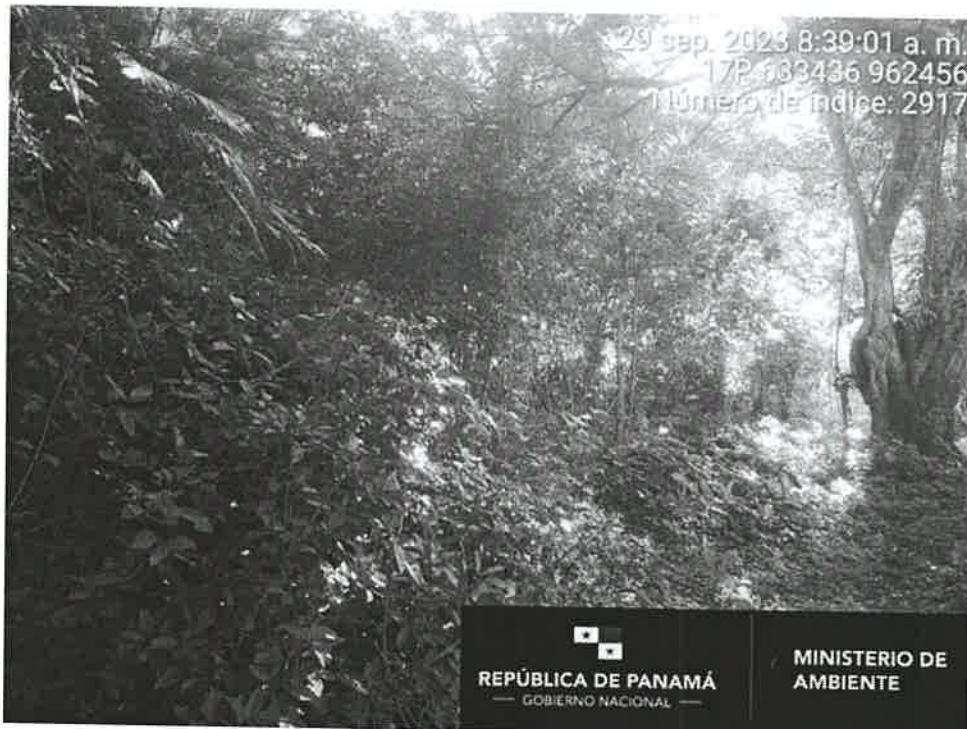
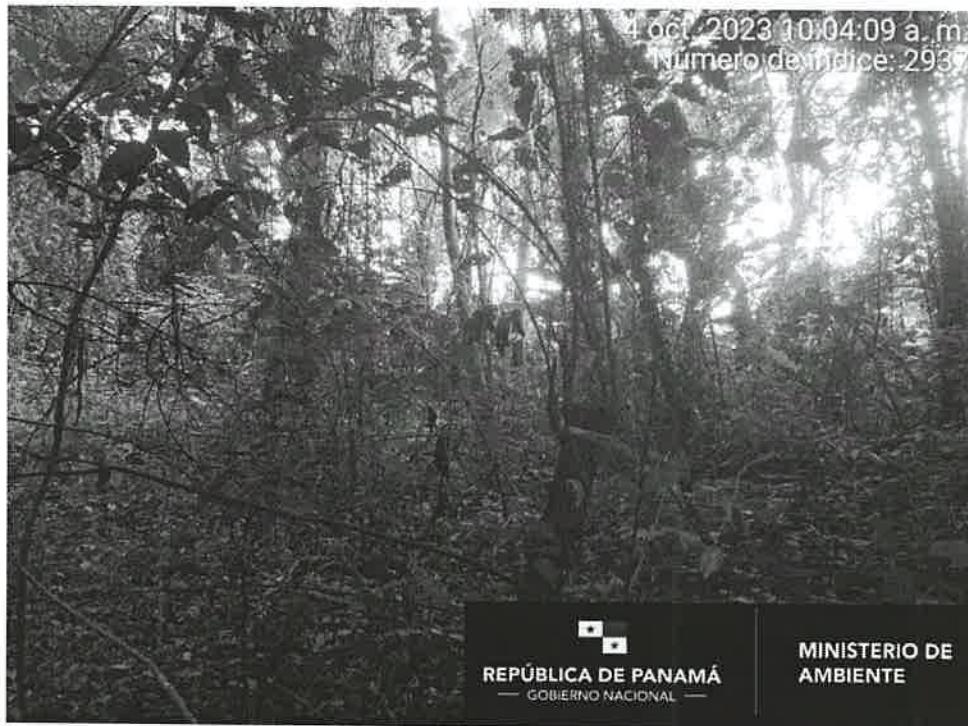
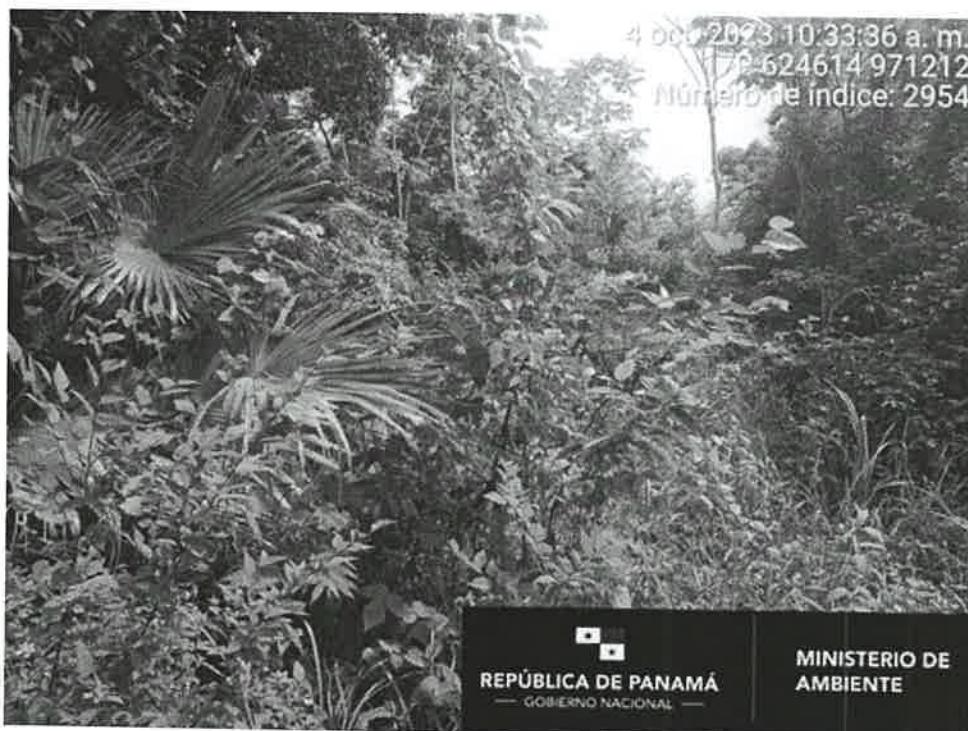
EVIDENCIA FOTOGRÁFICA

El globo de terreno donde se pretende desarrollar el proyecto, la vegetación predominante es Bosque Secundario Muy Joven (Rastrojo), en otras áreas se observó cubiertas por Bosque Secundario con Desarrollo Intermedio y una plantación de Teca (según el consultor son 150 árboles de Teca).

- Al momento de la inspección se observó en campo, que el predio a desarrollar esta cubierto por vegetación tipo Bosque Secundario Muy Joven (Rastrojo), en otras áreas se observaron cubiertas de Bosque Secundario con Desarrollo Intermedio y una Plantación de Teca.

- Emitir el presente Informe a la Sección de Evaluación de Impacto Ambiental para el trámite correspondiente.
- De aprobarse dicho proyecto, realizar el trámite para el pago de Indemnización Ecológica, Resolución AG-0235-2003 de doce (12) de Junio de dos mil tres (2003), en su artículo primero (1) define la Indemnización Ecológica como “*un resarcimiento económico del daño o perjuicio causado al ambiente, por la tala, roza o eliminación de sotobosques en Bosques Naturales y la remoción de vegetación de gramíneas, requeridas para la ejecución de obras de desarrollo, infraestructura y edificaciones*”.
