En seguimiento, al **MEMORANDO-DEEIA-0562-2308-2023**, donde se hace entrega el Estudio de Impacto Ambiental Categoría II, del proyecto "**MODOS ALTERNATIVOS DE MOVILIDAD EN PEDASÍ, PROVINCIA DE LOS SANTOS**", promovido por el **AUTORIDAD DE TURISMO DE PANAMÁ**, remitimos el informe técnico de inspección **DRLS-SEIA-036-2024**.

MINISTERIO DE AMBIENTE
DIRECCIÓN REGIONAL DE LOS SANTOS
SECCIÓN DE EVALUACIÓN DE IMPACTO AMBIENTAL
INFORME TÉCNICO DE INSPECCION No. DRLS-SEIA-036-2024

Propósito:	Verificación en campo del área propuesta para el desarrollo del proyecto “ MODOS ALTERNATIVOS DE MOVILIDAD EN PEDASÍ, PROVINCIA DE LOS SANTOS ”.
Promotor:	AUTORIDAD DE TURISMO DE PANAMÁ
Ubicación:	Corregimientos de Pedasí, distrito de Pedasí, provincia de Los Santos.
Fecha de la Inspección:	3 de septiembre de 2024.
Fecha del Informe:	3 de septiembre de 2024.
Participantes:	Israel Vergara M: Jefe de la Sección de Evaluación de Impacto Ambiental. Adolfo Jiménez: Agencia Ministerio de Ambiente de Pedasí. Evelyn Romero: Sección de Áreas Protegidas y Biodiversidad. Yessenia Hernández: ARAP. Zuleika Ibañez: Consultor Ambiental

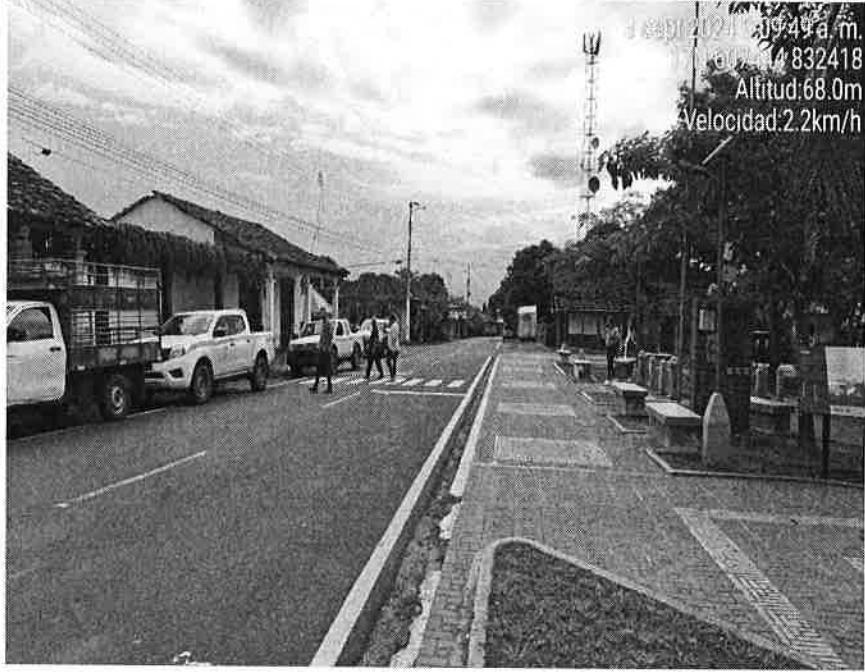
Coordenada UTM Datum WGS 84 Zona 17	Fotos
607444 E - 832418 N	<p>Foto N°1. Parque de Pedasí</p>

En el parque de Pedasí se harán algunas intervenciones en la cual el mismo quedara a nivel de la carretera, con espacios para estacionamientos y en la servidumbre se construirán aceras peatonales, en el cual las casas a orillas de esta vía se encuentran dentro de la servidumbre por lo cual deben hacer los acercamientos pertinentes para tratar este tema y ver si deben indemnizar por afectaciones futuras.

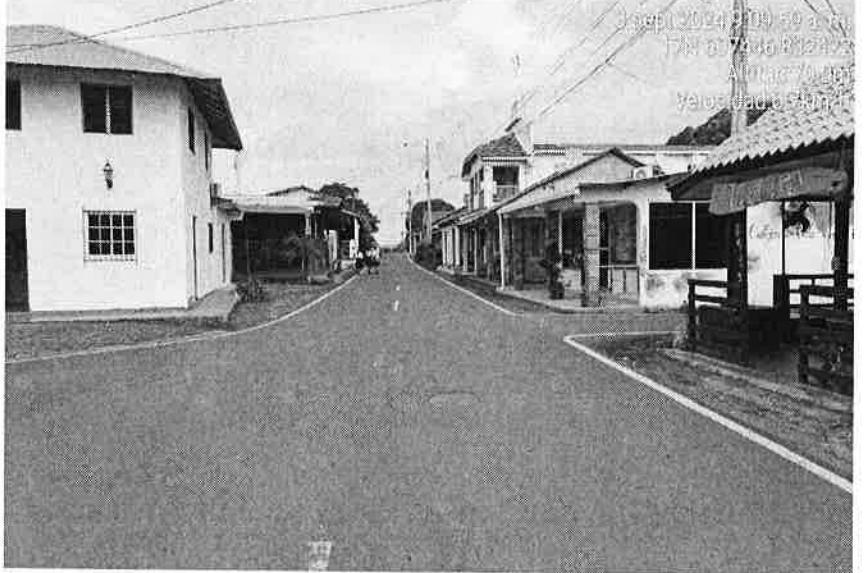
607446 E - 832422 N	<p>Foto N°2. Las Casas en la servidumbre pública por la cual se hará la construcción de las veredas peatonales.</p>

- a. Aclarar y presentar las medidas de construcción (ancho) de la ciclo vía y las aceras peatonales con su respectivo alineamiento del área de la servidumbre vial en la que será construida (margen izquierdo o derecho).

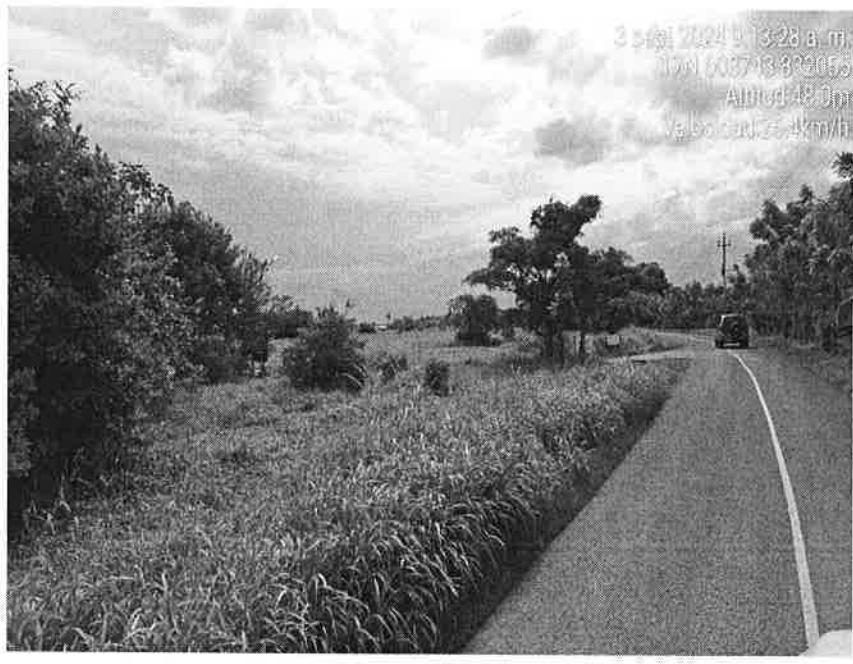
Durante el recorrido de la inspección se pudo observar hacia la playa El Toro, que la vegetación por donde se pretende establecer la ciclo vía es escasa, mayormente gramíneas y algunos árboles de guácimo además de cercas vivas como carate, ciruelo, coquillo. En esta zona el proyecto ingresa aproximadamente en 150 mts en el área protegida, Refugio de Vida Silvestre Pablo Arturo Barrios.

608743 E - 832055 N	<p>Foto Nº3. Vía Playa El Toro, se aprecia el área de la ciclo vía en la cual la vegetación es herbazales.</p>

- b. Aclarar las obras a realizar en el final de la vía hacia playa El Toro en las coordenadas 609899 E; 832344 N, ya que en la inspección en campo se indicaba que la ciclo vía viene en el margen derecho de espalda al mar y en el margen izquierdo la acera peatonal, las cuales se encuentran dentro del Refugio de Vida Silvestre Pablo Arturo Barrios y en la Resolución **DAPB-192-2024 de 5 de agosto de 2022**, que aprueba la viabilidad no se contempla actividades en el margen izquierdo y las medidas establecidas en el informe de inspección indican 1.50 mts de ancho de la ciclo vía en la zona.

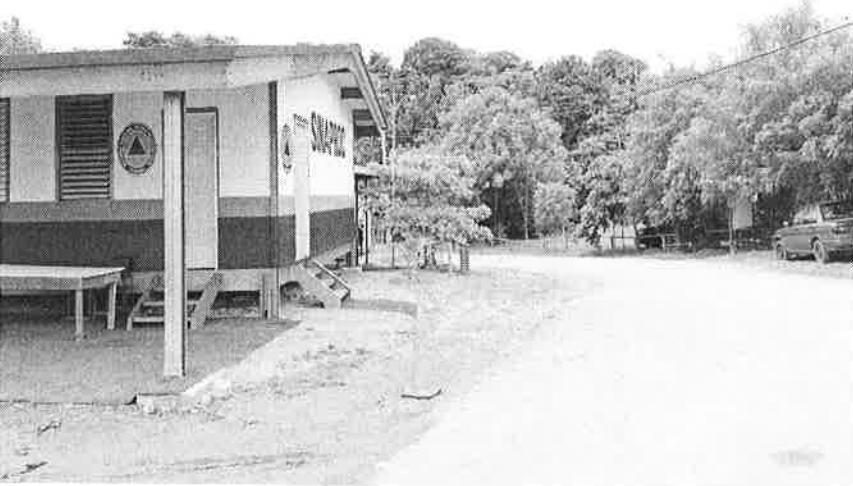
<p>3 sep 2024 13:28 a.m. 17N 608743-832055 Altitud: 42.0m Velocidad: 10.5 km/h</p>
608106 E - 835614 N	<p>Foto Nº4. Punto Final de la ciclo vía en la estación de SINAPROC en el área de playa El Arenal</p>

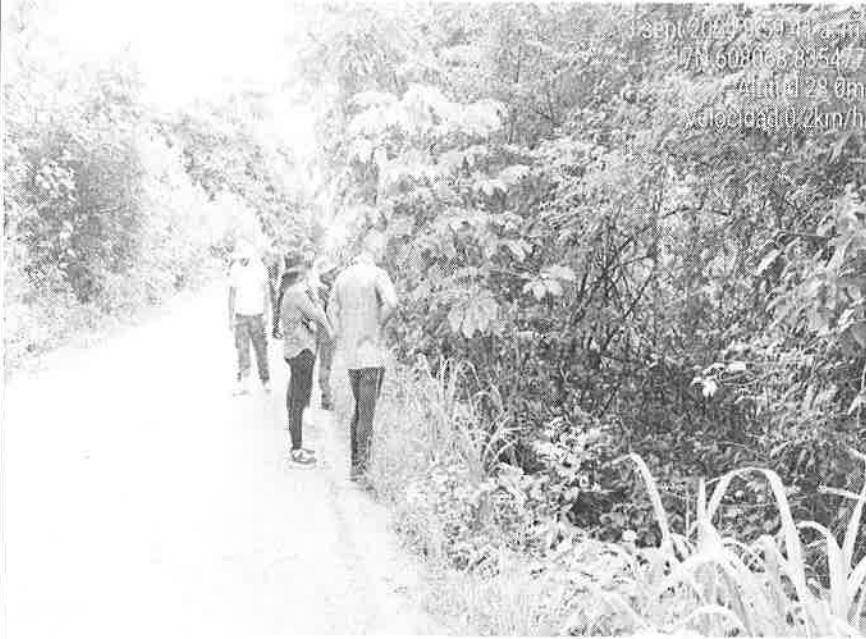
608068 E - 835477N

Las áreas a intervenir en el proyecto en el área de Playa El Arenal hasta donde llega la ciclo vía en las coordenadas 608068 E; 835477 N, se encuentra un cajón pluvial en el cual cuando hay marea llena por ser una zona de manglar se llena de agua por lo cual la ciclo vía en esta zona se debe tomar en consideración métodos constructivos con sus medidas de mitigación pertinentes para evitar afectaciones en la zona y protección a los transeúntes por posibles inundaciones en el área. En esta área también se encuentra dentro del Refugio de Vida Silvestre Pablo Arturo Barrios aproximadamente de 200 mts lineales.

Foto Nº5. Punto donde se encuentra el cajón pluvial en una zona que ambos lados es mangle y parte del área protegida Refugio de Vida Silvestre Pablo Barrios.

- Aclarar e indicar si se realizaran algún tipo de obras adicionales en las coordenadas 608068 E; 835477 N, donde se encuentra un cajón pluvial en el cual cuando hay marea llena por ser una zona de manglar se llena de agua por lo cual la ciclo vía en esta zona se debe tomar en consideración métodos constructivos con sus medidas de mitigación pertinentes para evitar afectaciones en la zona y protección a los transeúntes por posibles inundaciones en el área. Ya que la Resolución **DAPB-192-2024 de 5 de agosto de 2022**, que aprueba la viabilidad no se contempla estas actividades.
