MEMORANDO
DSH-0453-2024

INFORME TÉCNICO DSH No. 077-2024

**REVISIÓN DEL ESTUDIO DE IMPACTO AMBIENTAL DEL
PROYECTO DENOMINADO
“RESIDENCIAL LAURELES, CORREGIMIENTO DE SAN PABLO VIEJO,
DISTRITO DE DAVID”**

INFORME TÉCNICO N° SF-007-2024

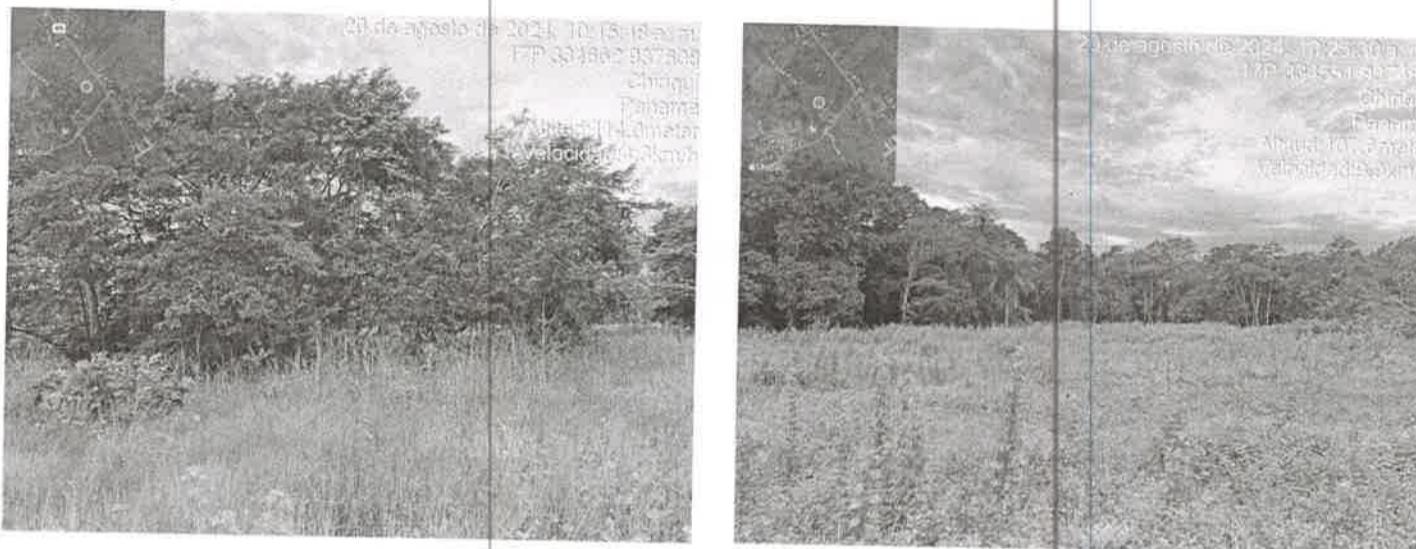
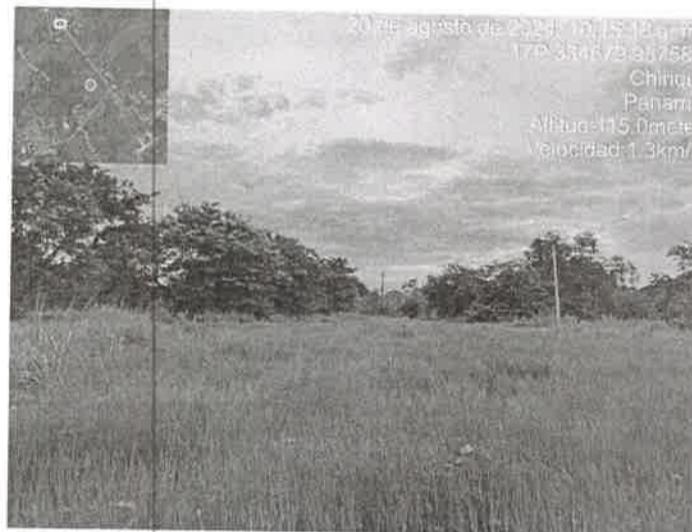
Fotografía 1-3: Vista de las características de la vegetación del predio evaluado, bosque secundario, gramíneas y rastrojo.

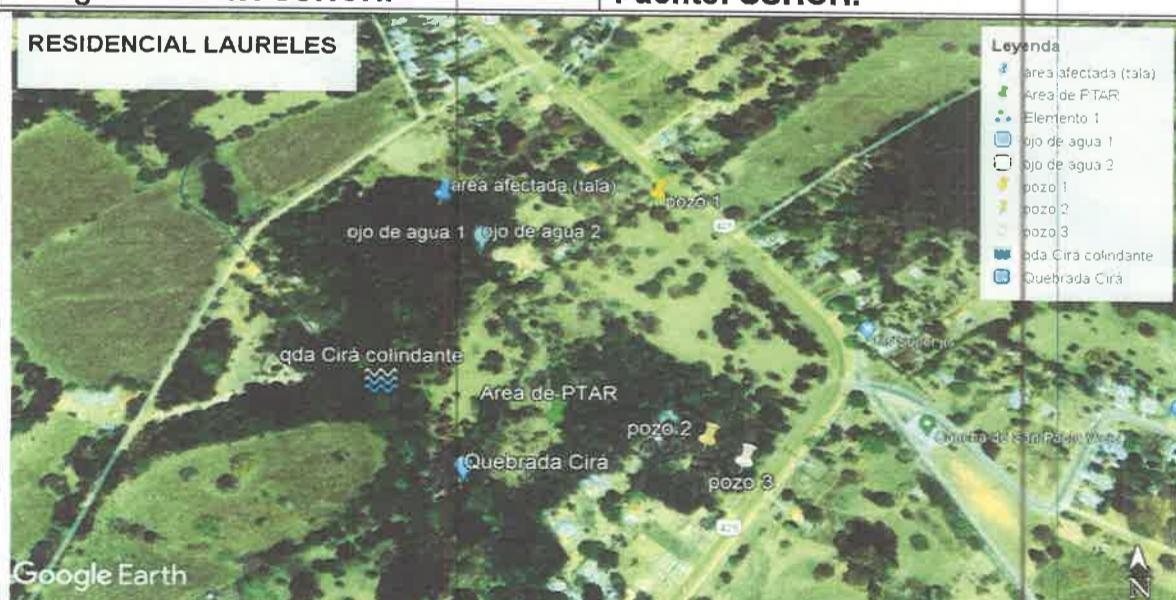
Vista del agua que emanaba de los ojos de agua. Fuente: SSHCH.	Vista parcial del área intervenida. Fuente: SSHCH.

<p>RESIDENCIAL LAURELES</p> <p>area afectada (tala)</p> <p>ojo de agua 1 ojo de agua 2</p> <p>pozo 1</p> <p>pozo 2</p> <p>pozo 3</p> <p>qda Cirá cotindante</p> <p>Area de PTAR</p> <p>Quebrada Cirá</p> <p>Leyenda</p> <ul style="list-style-type: none"> Área afectada (tala) Área de PTAR Elemento 1 ojo de agua 1 ojo de agua 2 pozo 1 pozo 2 pozo 3 qda Cirá cotindante Quebrada Cirá <p>Google Earth</p>	<p>Imagen de Google Earth donde se visualizan los puntos tomados durante la inspección. Fuente: Google Earth.</p>

- ❖ A la Sección de Evaluación de Impacto Ambiental, realizar averiguaciones con la Sección de Verificación del Desempeño Ambiental y Sección Forestal de la Regional de Chiriquí, a fin de corroborar si las áreas intervenidas por la remoción de la cobertura vegetal y tala de árboles, están comprendidas dentro de la Guía de Buenas Prácticas Ambientales, aprobada para la Construcción de un camino de acceso en fincas privadas N° 21758 y 30453327, con una longitud de 595.97 metros de lineales, por 7 metros de ancho
