ESTUDIO DE IMPACTO AMBIENTAL CATEGORÍA I
PROYECTO: “SANTA MARÍA D’ EL VALLE”
PROMOTOR: CORPORACIÓN CAYO HUESO, S.A.

**CORREGIMIENTO DE EL VALLE, DISTRITO DE ANTÓN, PROVINCIA DE
COCLÉ.**

AGOSTO, 2024

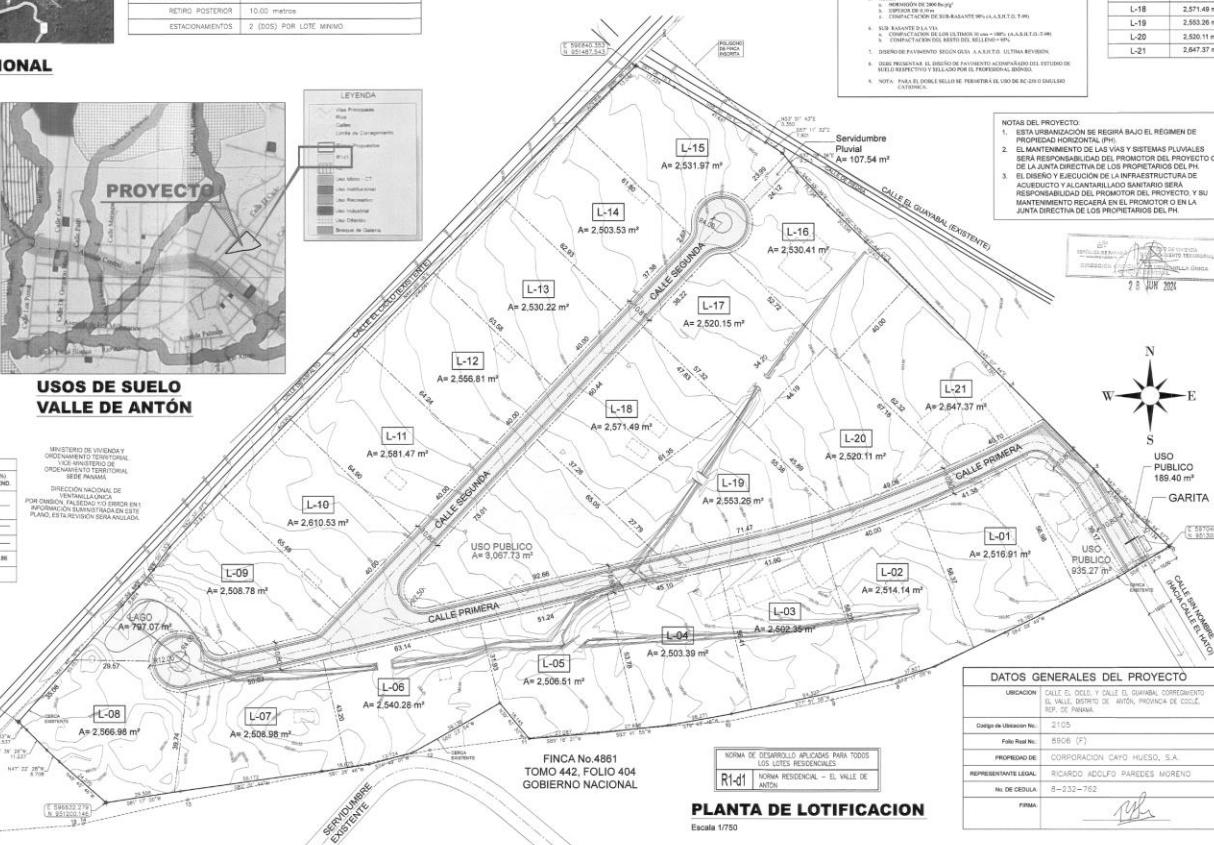
PLANTA DE LOTIFICACION

Escala 1/750

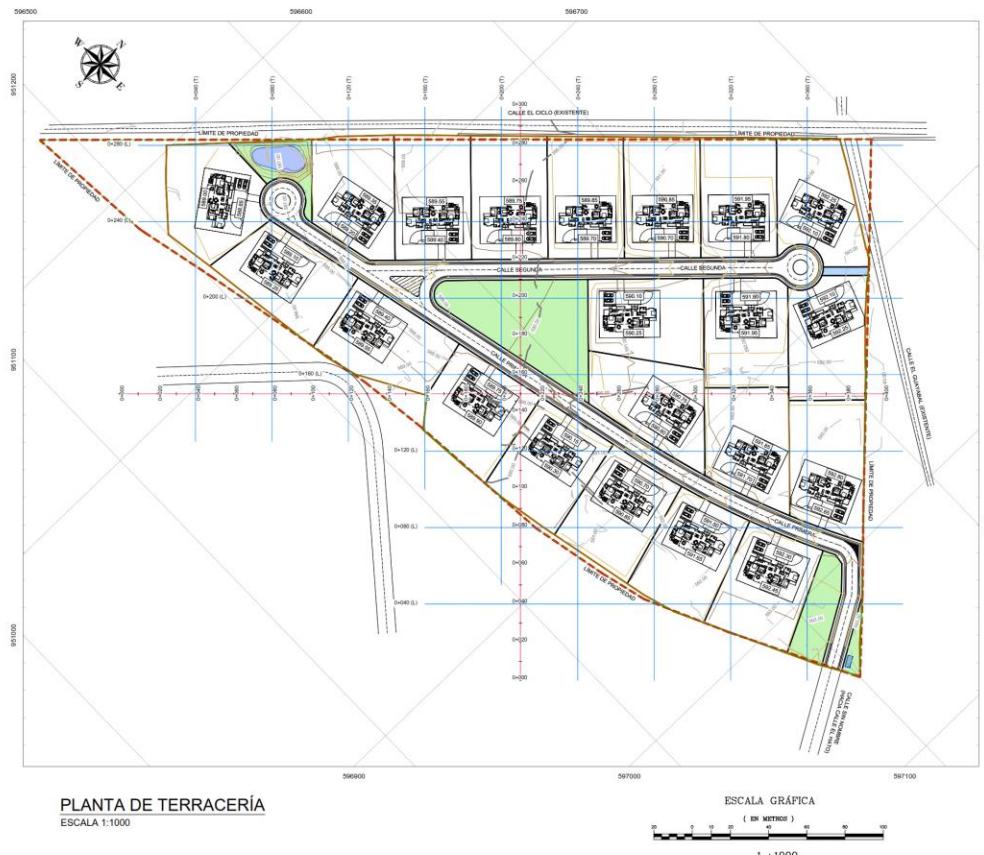
En las páginas siguientes se aportan los planos de perfiles de corte y relleno que será necesario hacer en los terrenos destinados a este proyecto:

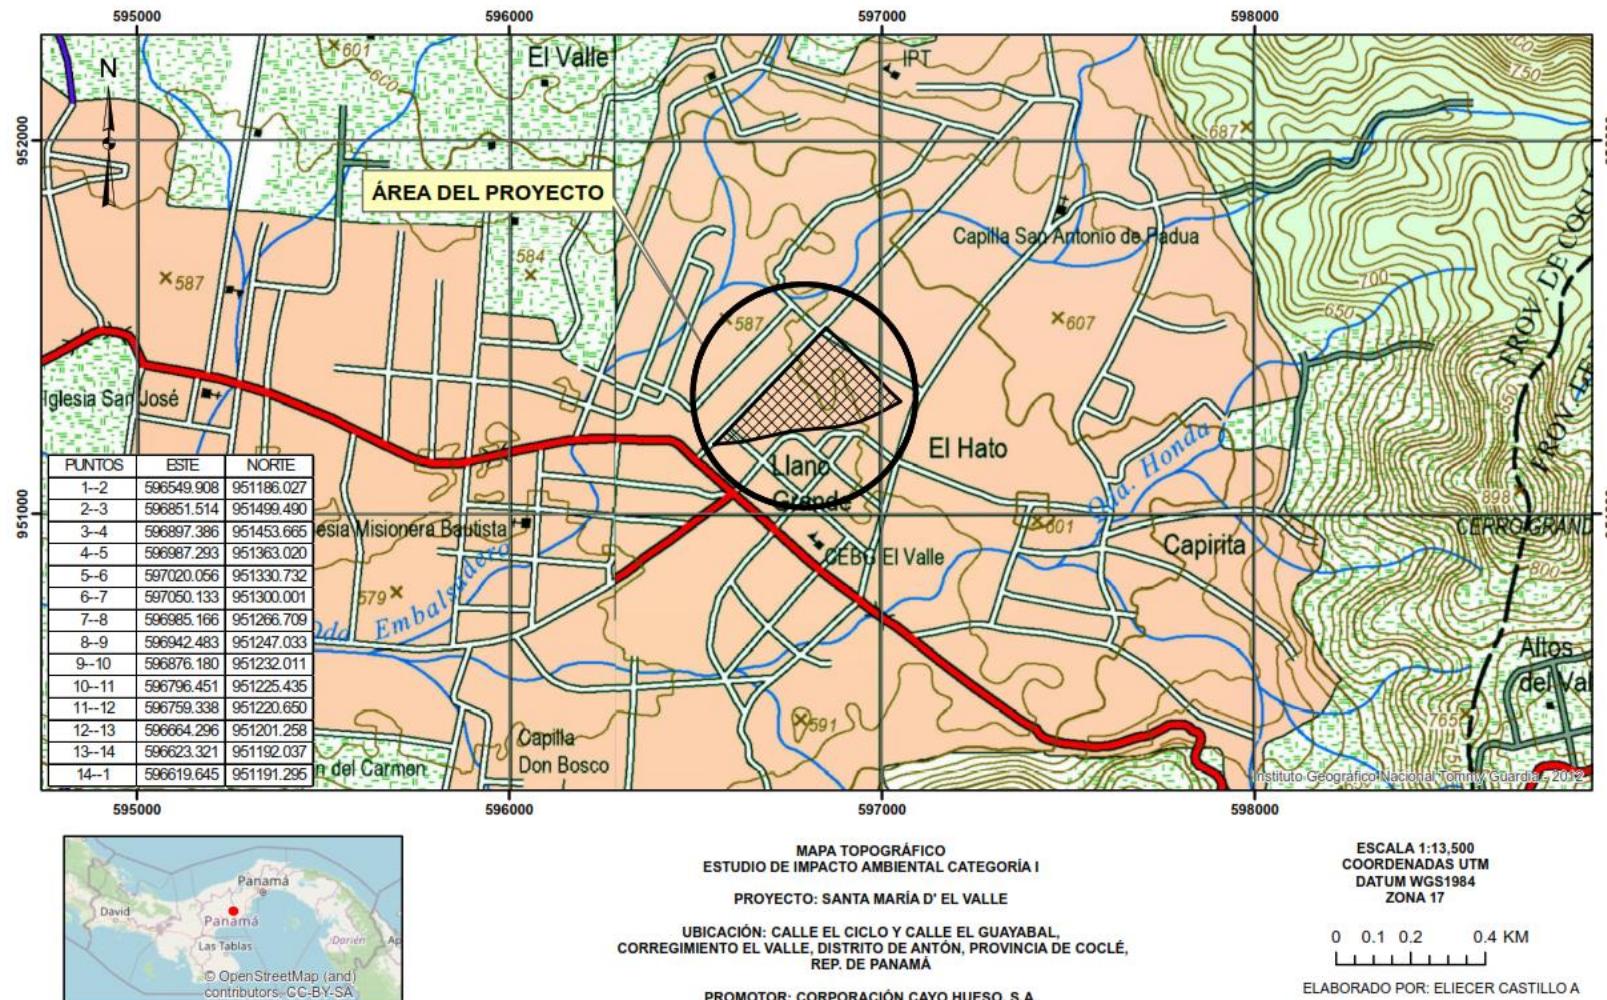
5.5.1. Plano topográfico del área del proyecto, obra o actividad a desarrollar y sus componentes, a una escala que permita su visualización:

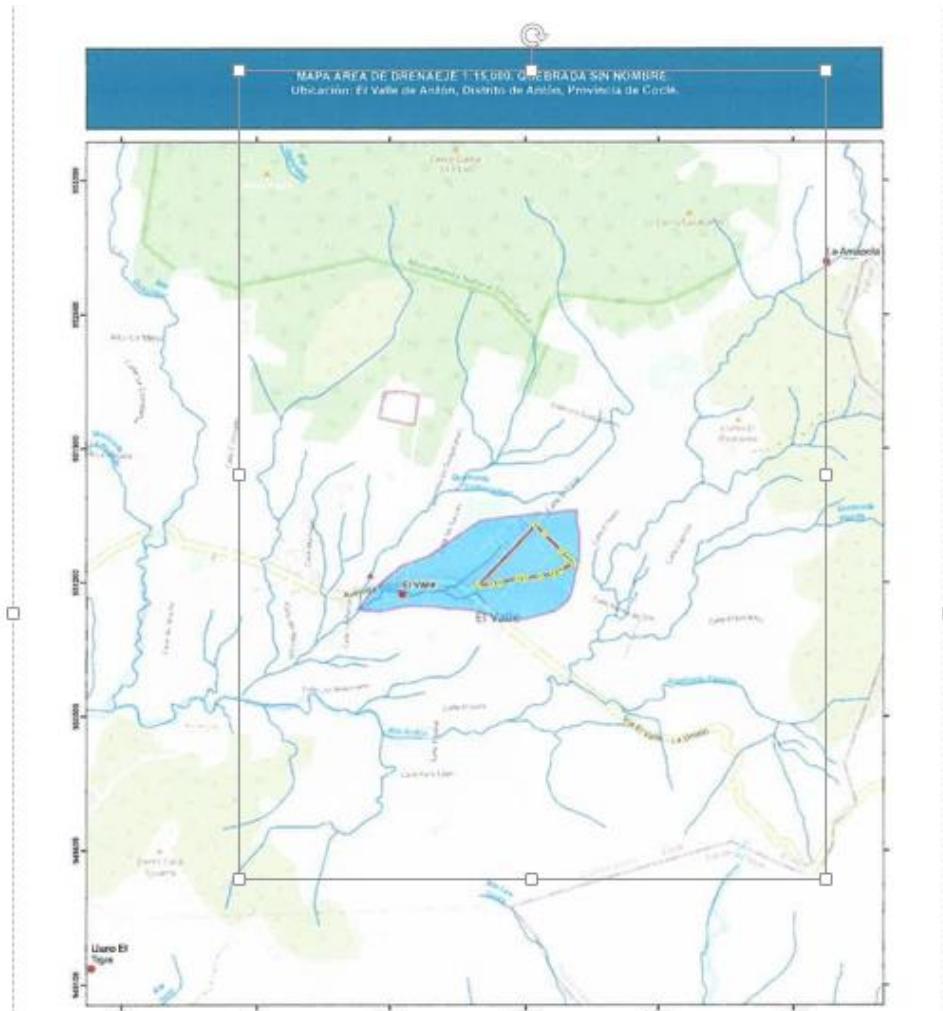
El croquis a continuación muestra la forma de la micro cuenca colectora que abaste este sistema.

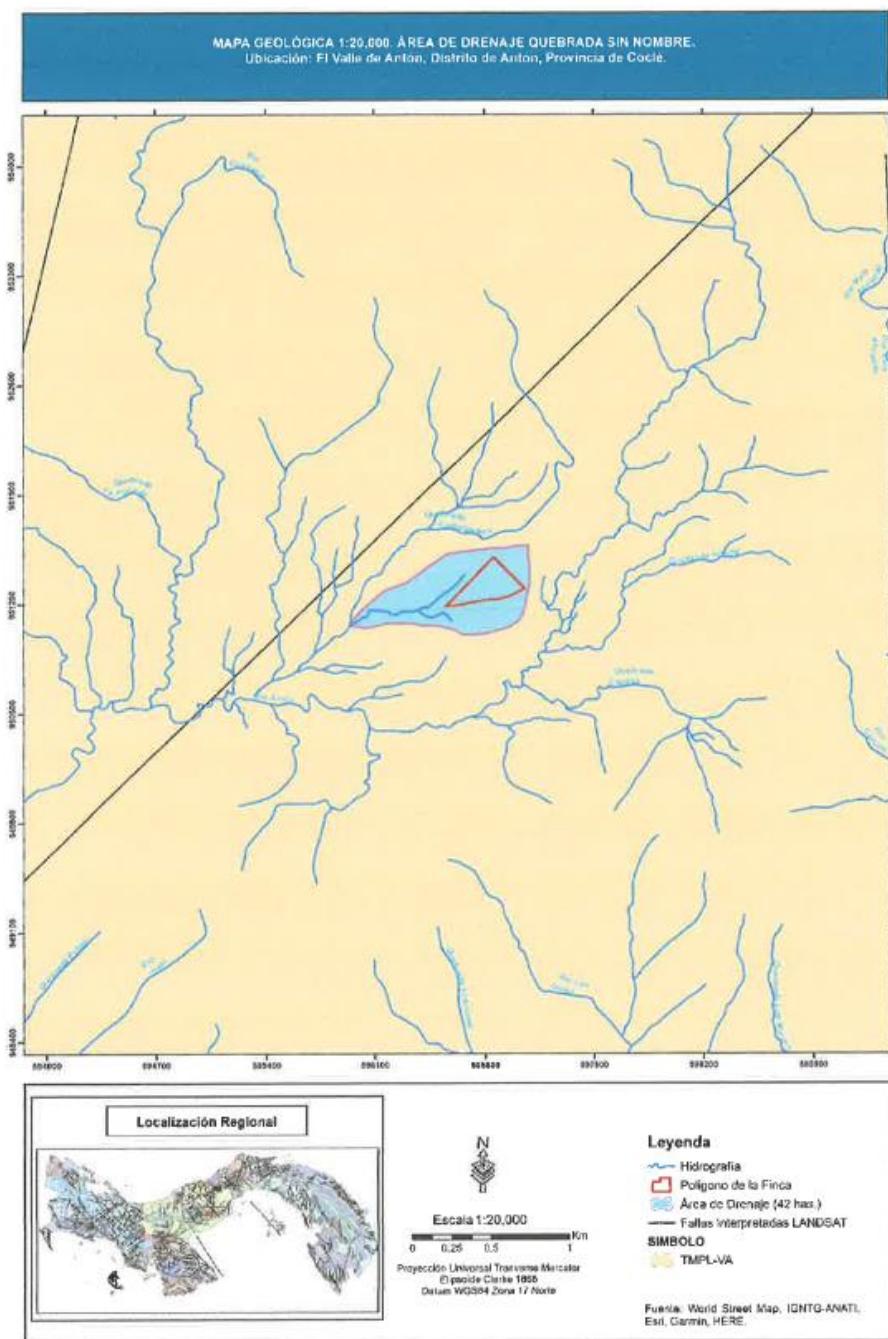
Mapa 4. Geología.

Litológicamente hablando, el área de estudio se caracteriza por la presencia de Esta zona se caracteriza por afloramiento de rocas andesitas y basaltos intrusivos. Al sur muy alejada se presenta fallas normales y al oeste la falla Chame.

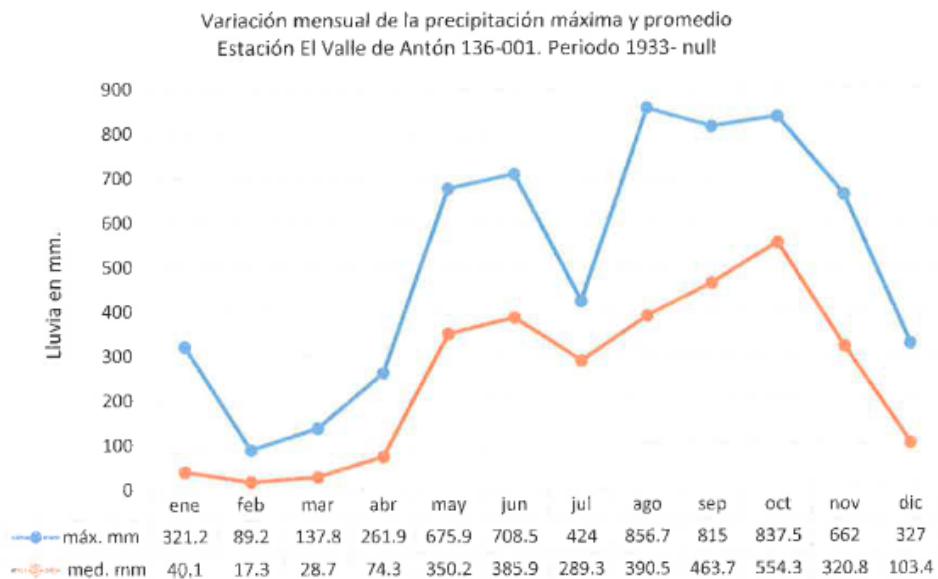
Figura No. 5. Histórico de Lluvias.

Fuente: Instituto de Meteorología e Hidrología de Panamá, con datos de estación El Valle de Antón.

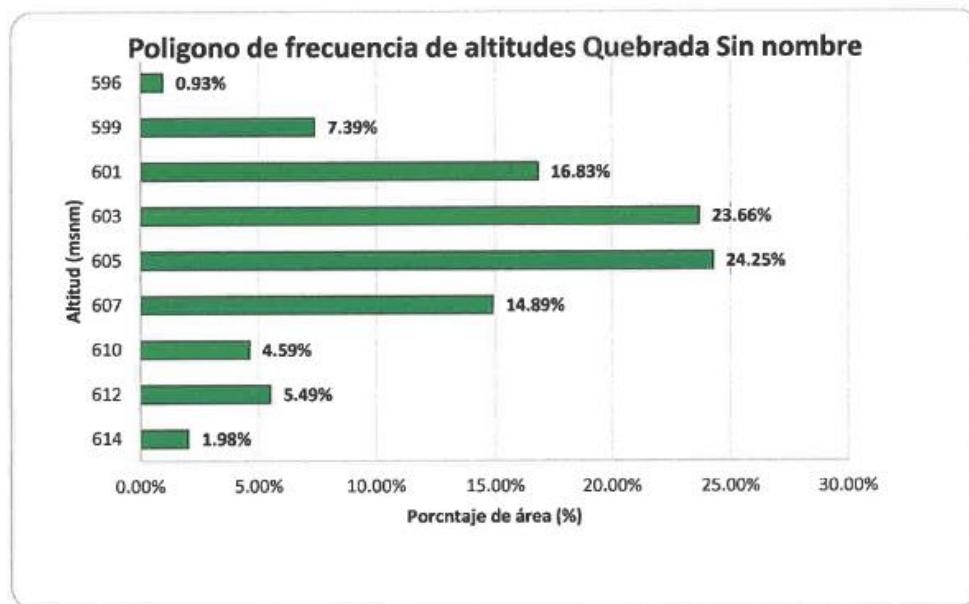
Gráfica 2. Polígono de frecuencias de altitudes de la cuenca.

Fuente: Grafica elaborado por el consultor con datos de salida de ARCGIS. Este estudio 2024.

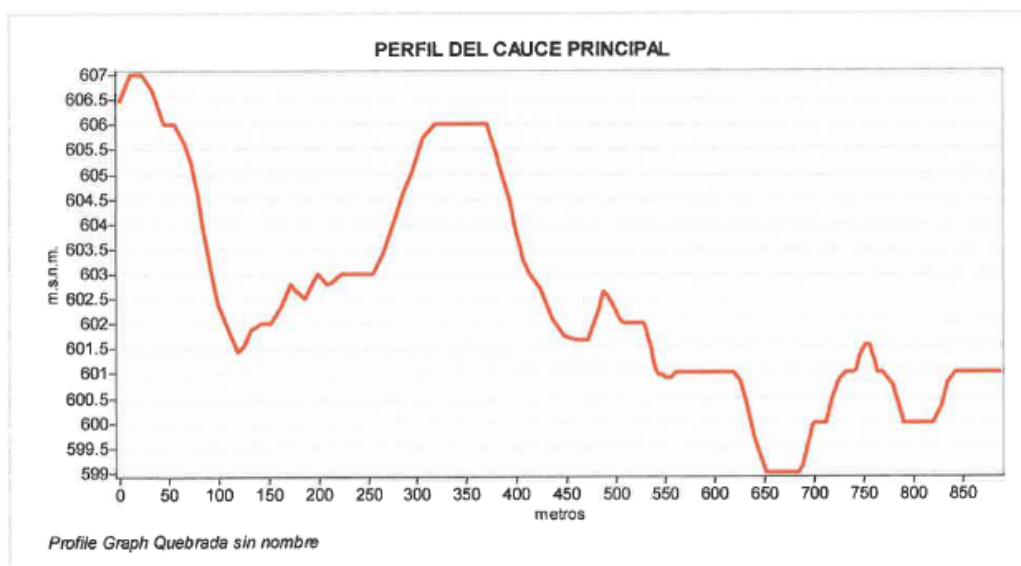
Gráfica 3. Perfil Longitudinal del cauce.

Fuente: Grafica elaborado por el consultor con datos de salida de ARCGIS. Este estudio 2024.

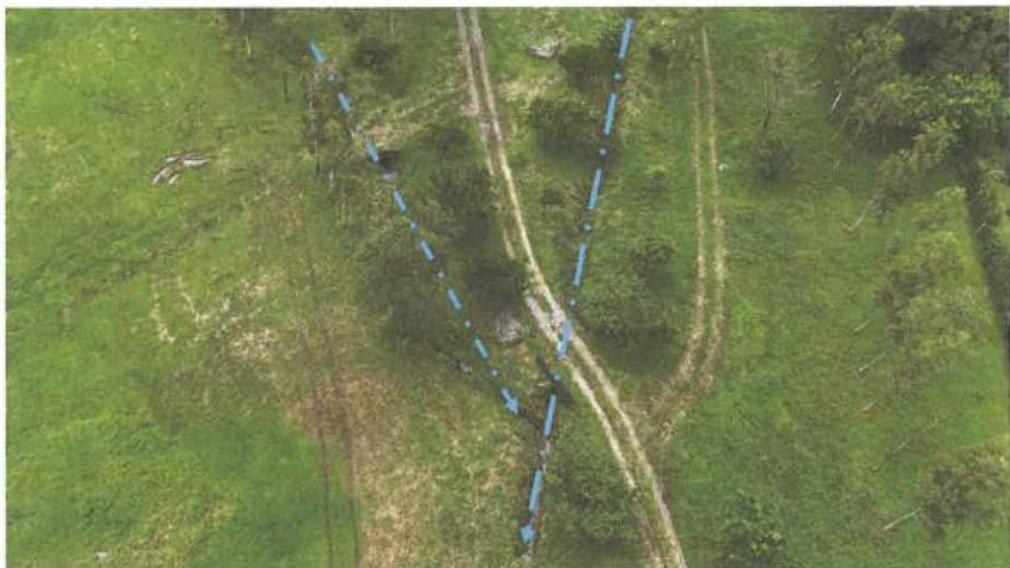
Vista de los canales o drenajes pluviales.

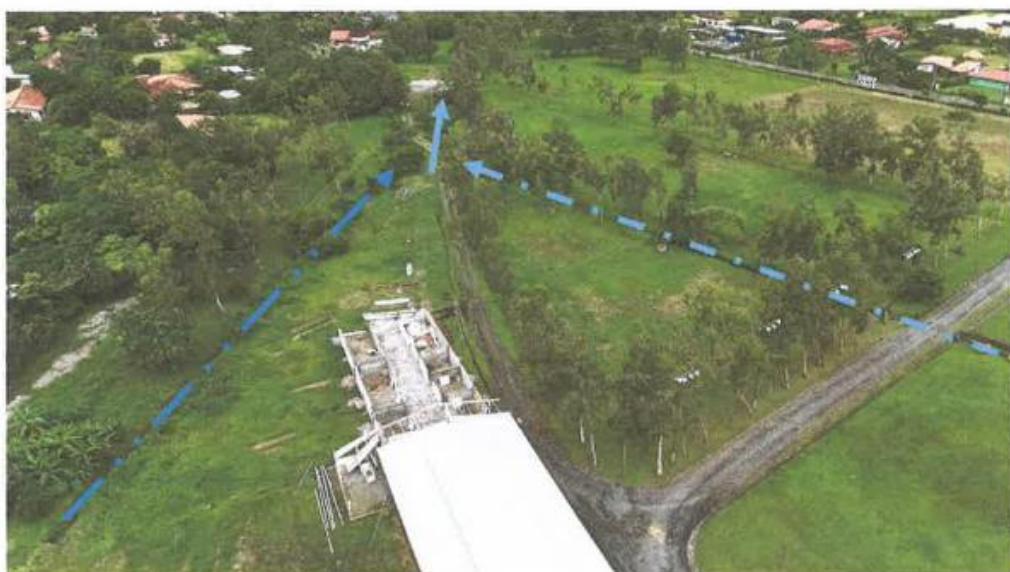
Dirección de las corrientes de aguas.

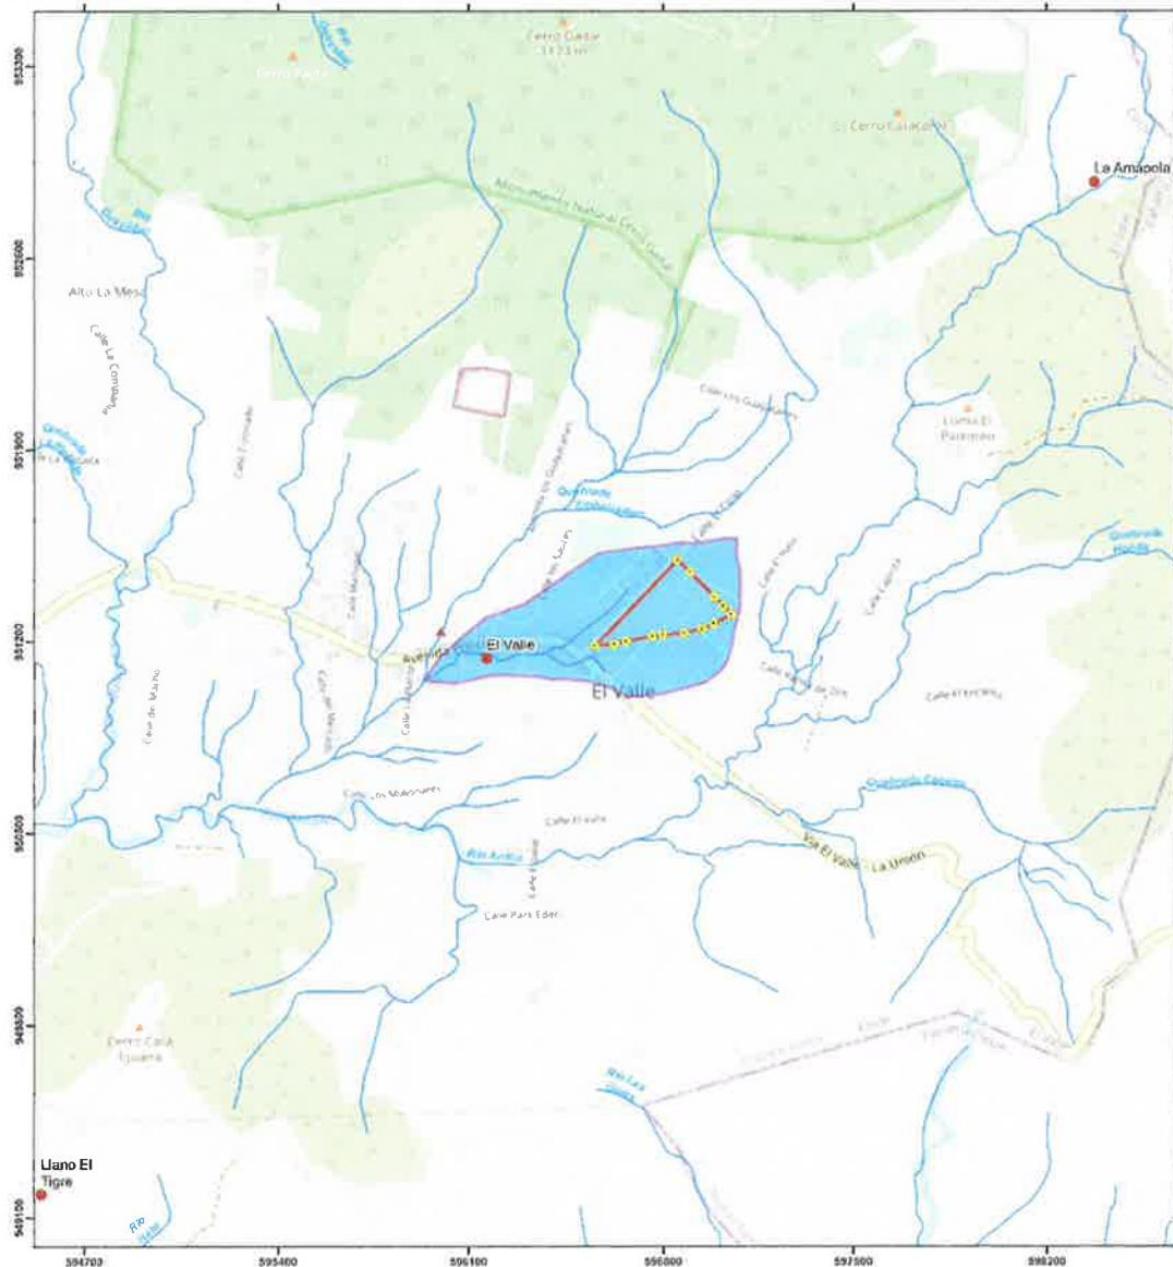
MAPA ÁREA DE DRENAJE 1:15,000, QUEBRADA SIN NOMBRE.
Ubicación: El Valle de Antón, Distrito de Antón, Provincia de Coclé.

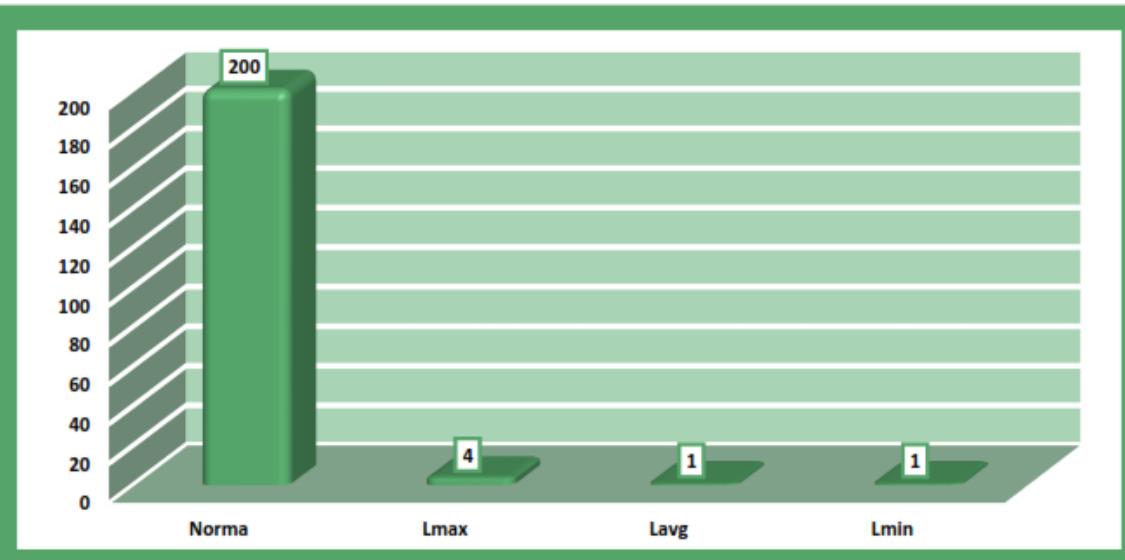
GRÁFICO 1: COMPARACIÓN DE LA CONCENTRACIÓN DE PM10 VERSUS EL LÍMITE DE LA NORMA DE REFERENCIA.

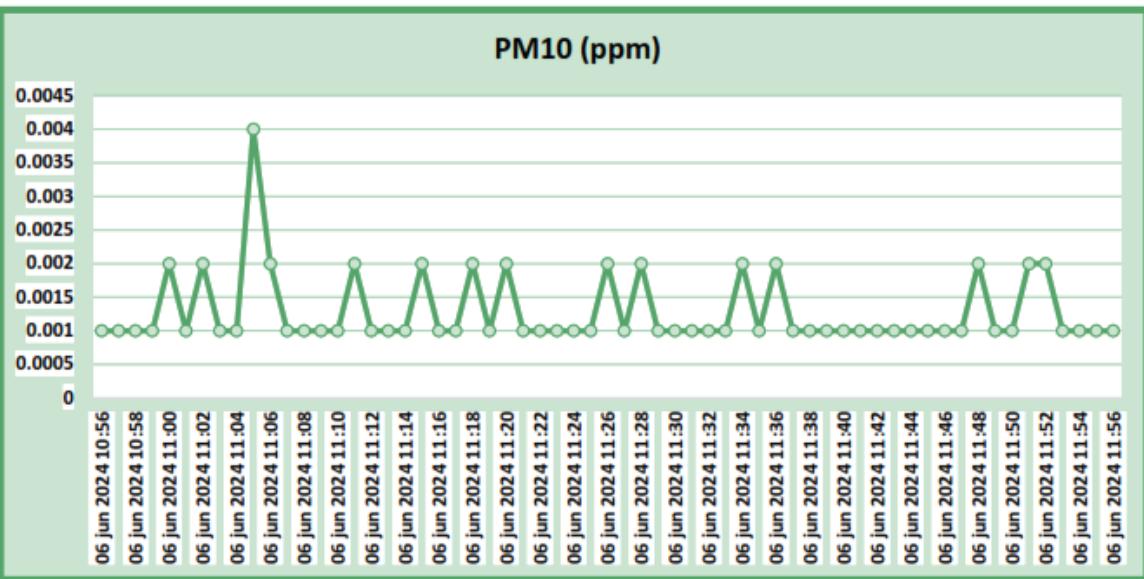
El gráfico 2, presenta las concentraciones de PM10 reportadas en el punto 1 durante el horario medido.

GRÁFICO 2: CONCENTRACIÓN DE PM10 POR MINUTO

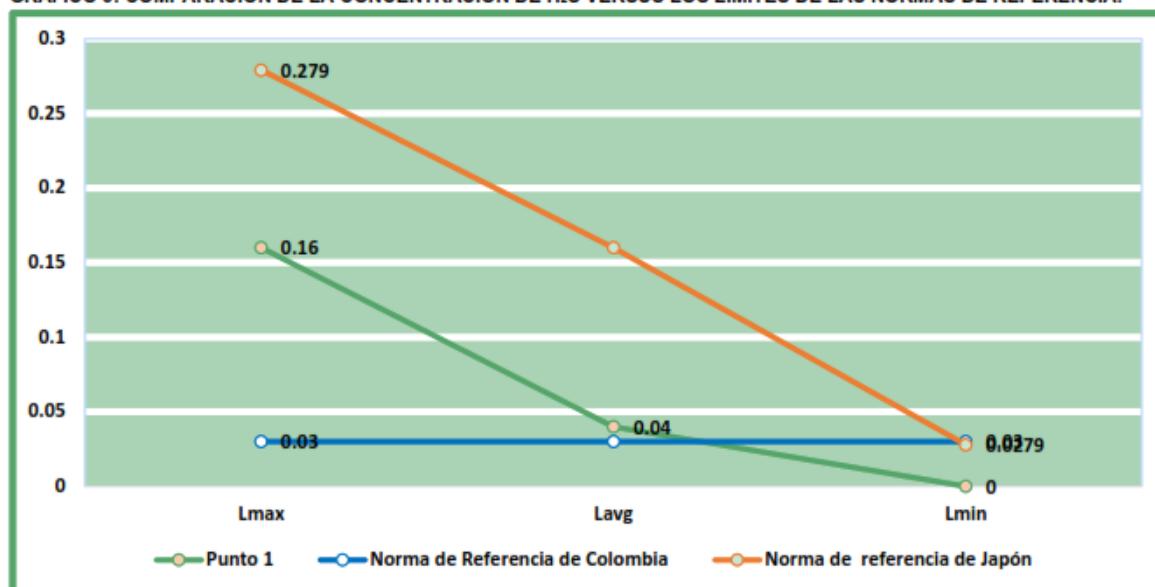
GRÁFICO 3: COMPARACIÓN DE LA CONCENTRACIÓN DE H₂S VERSUS LOS LÍMITES DE LAS NORMAS DE REFERENCIA.

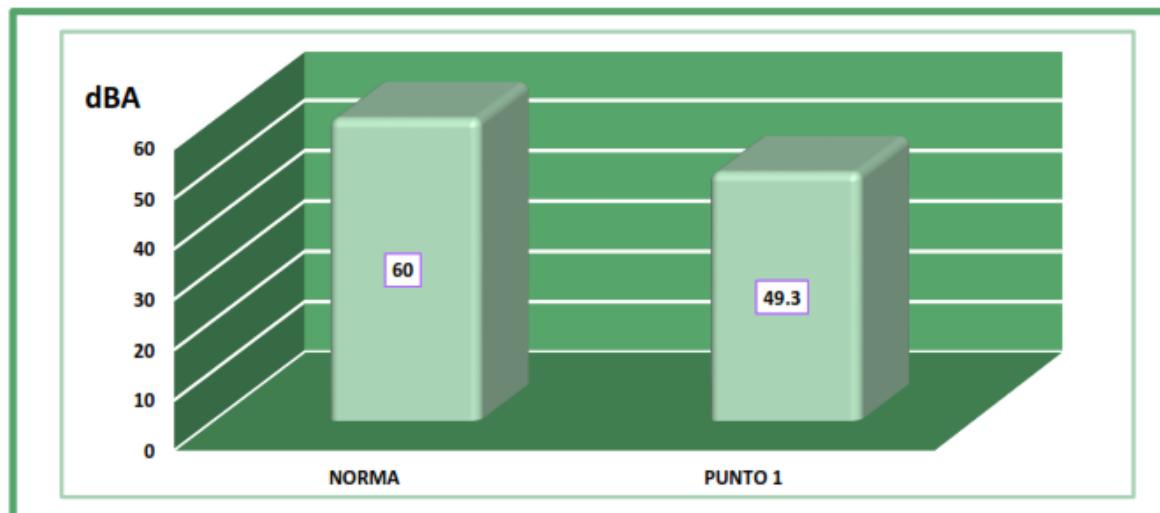
GRÁFICO 1: COMPARACIÓN DEL RUIDO AMBIENTAL DIURNO EN EL SITIO DE MUESTREO VERSUS LA NORMA APPLICABLE.

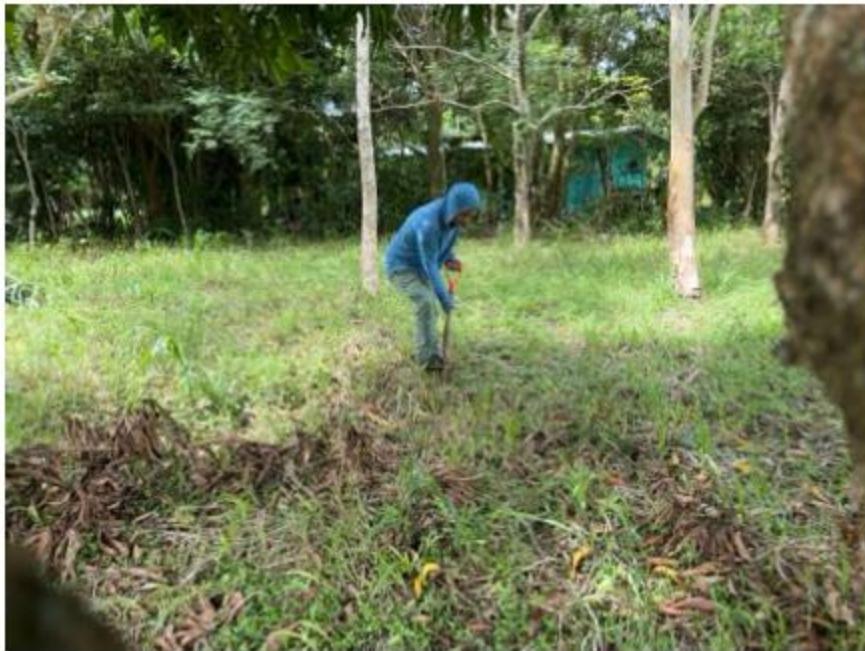
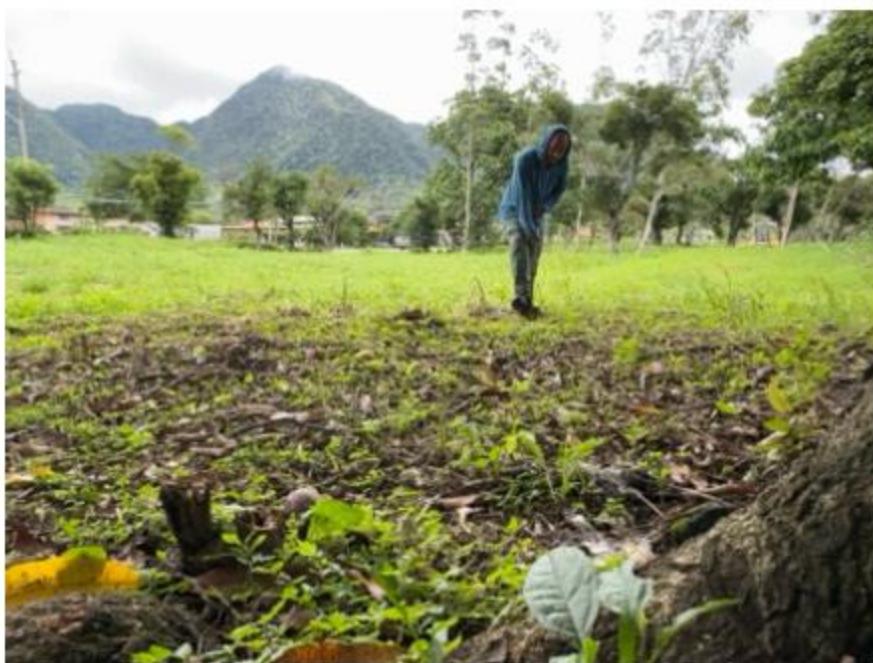
Proceso de sondeos

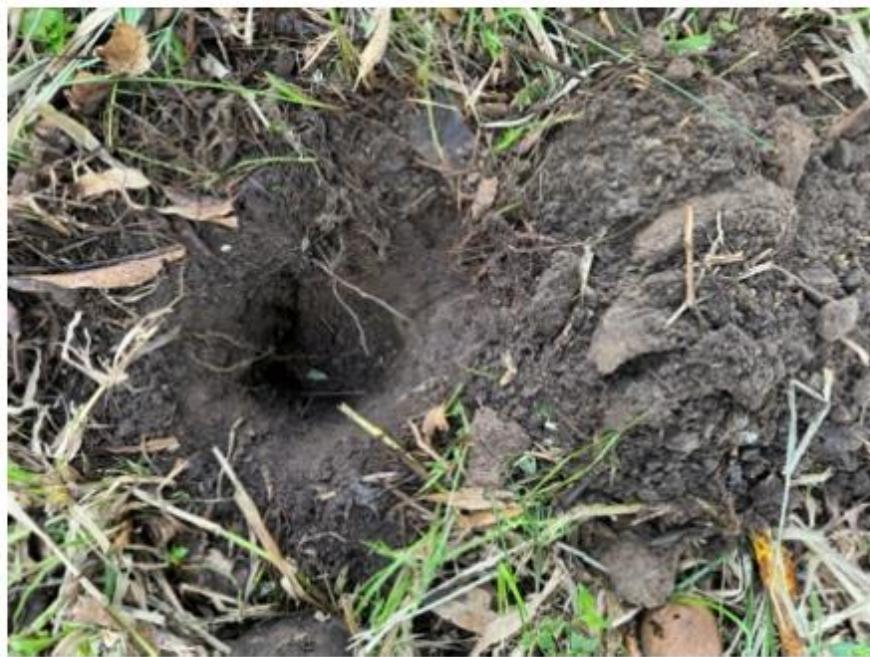
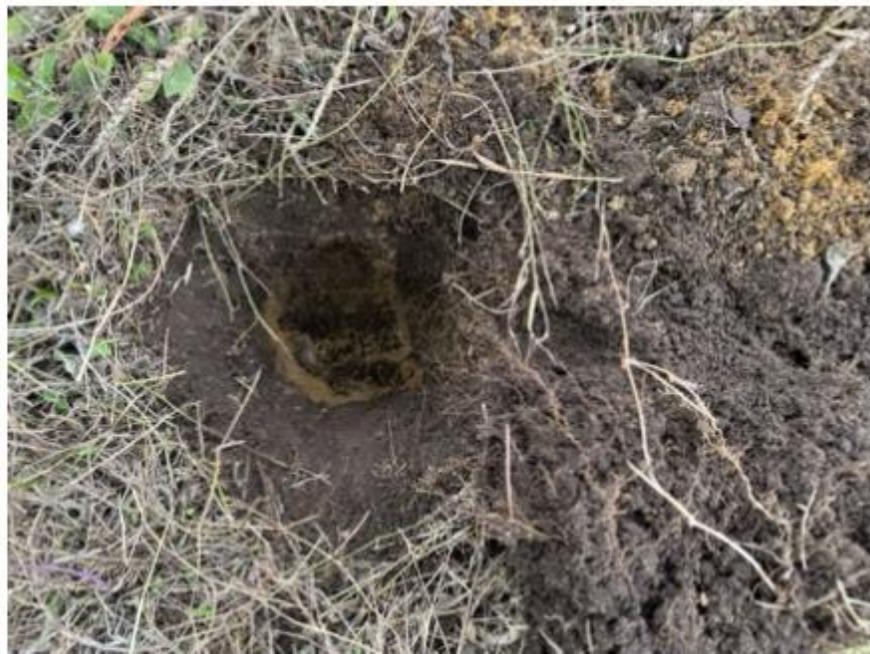
Detalle de algunos sondeos realizados
