**RESPUESTA A LA NOTA DRCH-AC-2320-08-2024
PRIMERA INFORMACIÓN ACLARATORIA AL ESTUDIO DE IMPACTO
AMBIENTAL CATEGORÍA I**

**PROYECTO:
“RESIDENCIAL THE VIEW BOQUETE –
FASE 1”**

**UBICACIÓN:
Corregimiento de Alto Boquete, Distrito de Boquete,
Provincia de Chiriquí**

**PROMOTOR:
CALDERA GLOBO I, S. A..**

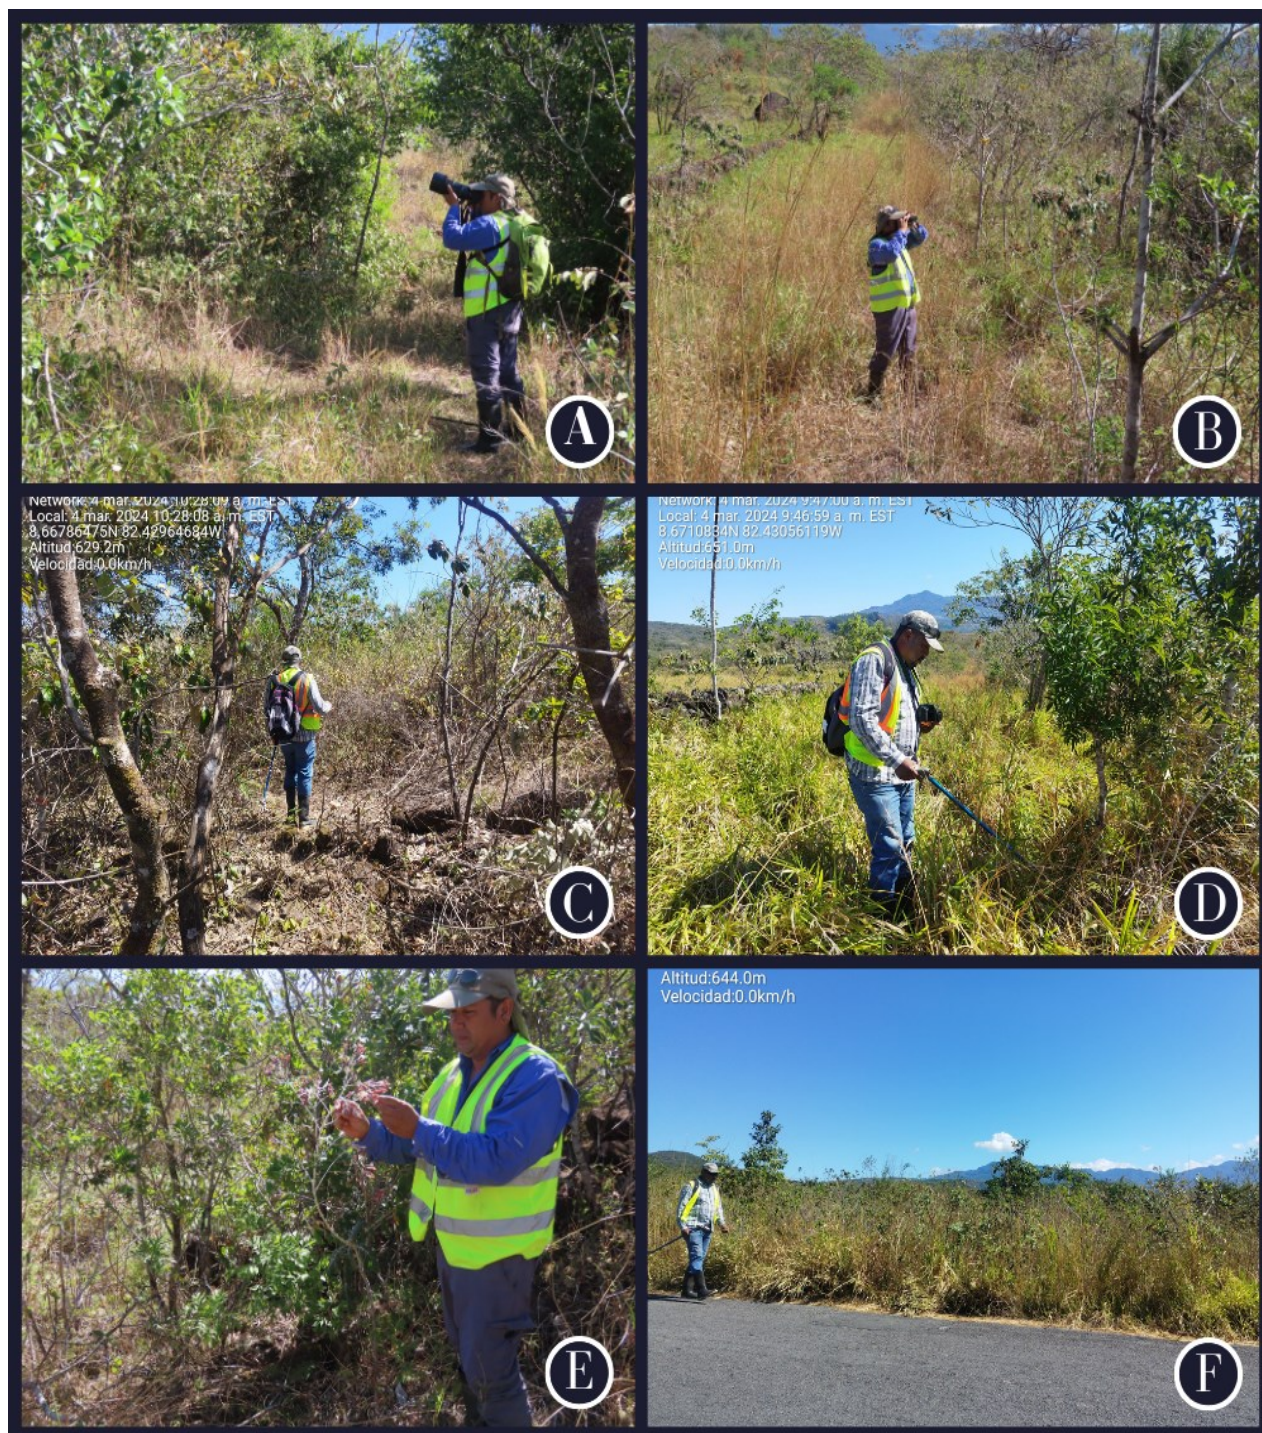
Figura 1. Metodología aplicada en el muestreo de fauna terrestre dentro del área del proyecto “Residencial The View Boquete - Fase 1”. Marzo 2024. A y B) Metodología para el muestreo de aves; C y D) Búsqueda generalizada para la herpetofauna y los mamíferos; E y F) Recorridos en el área del proyecto.

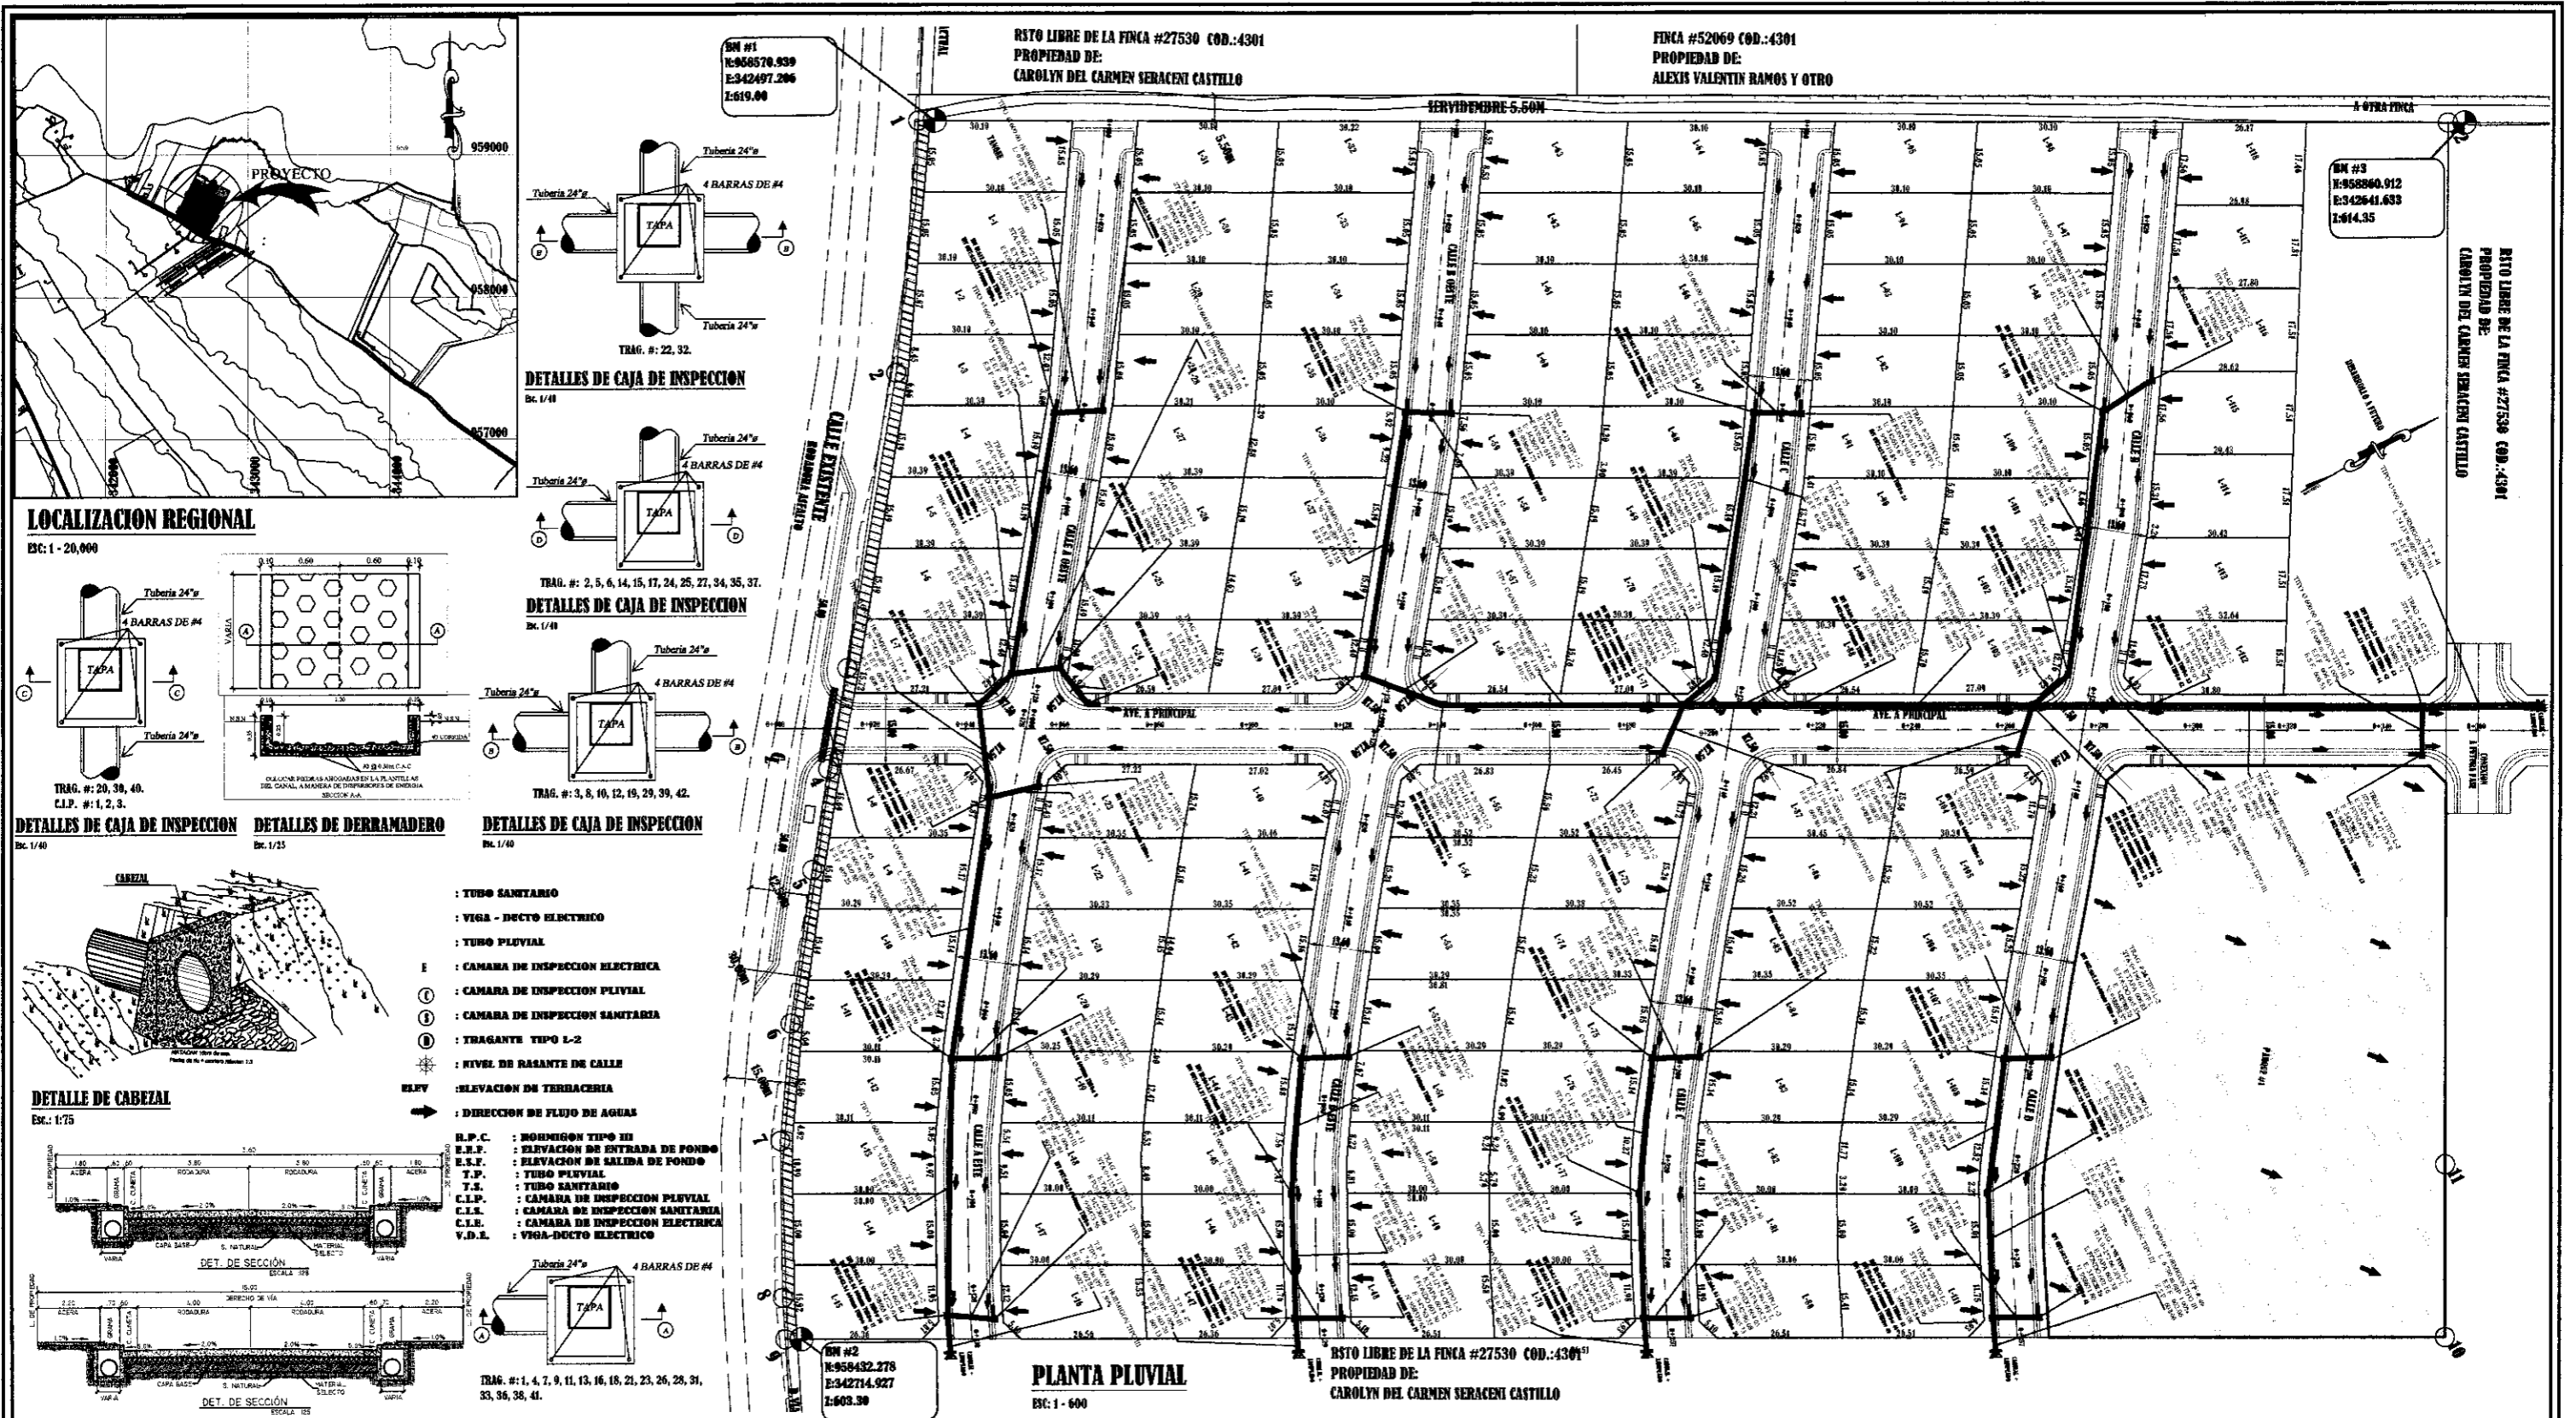
Anexo 3. Planta Pluvial del proyecto Residencial The View Boquete- Fase 1.

RESIDENCIAL THE VIEW BOQUETE - FASE I
PLANTA PLUVIAL
ESC: 600

El proyecto cuenta con un sistema pluvial para la recolección y manejo de las aguas pluviales que se capten de las superficies del proyecto tales como, terreno, áreas verdes y las rodaduras de las calles y vías. El proyecto por sus características topográficas, está diseñado para mantener la pendiente natural del terreno, para ayudar a el manejo de las aguas pluviales, y de esta forma no realizar trabajos a gran escala que representen un impacto e inversión superior a lo previsto, es por ello que se adjunta el plano preliminar del sistema pluvial, en el cual se determinan las proyecciones del alcantarillado en la red vial y sus cálculos.

El proyecto cuenta con 5 calles proyectadas las cuales redirigen las aguas recolectadas al final de las vías y manteniendo el alineamiento de las vías, por lo que las aguas serían conducidas por el alcantarillado de tuberías de concreto, hasta el final de la calle donde se dejara la previsión de un cabezal de concreto y un zampeado de piedra para evitar la erosión e igual forma reducir la escorrentía de las aguas con tal de minimizar y dispersar el caudal sobre la finca colindante la cual mantiene sus factores naturales como vegetación y masa vegetal que disemina y apacigua las aguas sobre el resto de la finca, ante ello, se adjunta como sustento, la autorización por parte de la propietaria de la finca colindante donde autoriza y da su visto bueno al promotor del proyecto de manejar las aguas pluviales y su disposición sobre la superficie de terreno de su propiedad.

Es importante aclarar que estas disposiciones son temporales, hasta una vez se diseñen y desarrollen las demás etapas del complejo urbanístico y de esta forma unificar toda la red del sistema pluvial de tal forma que se las aguas sean manejadas y destinadas a su descarga al afluente más cercano, el río Caldera.

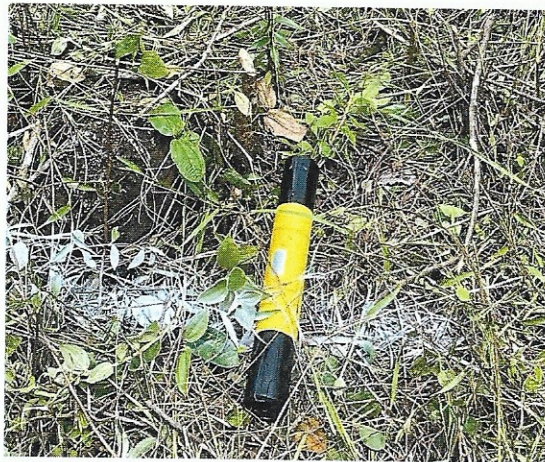
Se utilizó equipo detector de corrientes de aguas subterráneas. Marca ADMT-3H, con capacidad de detectar corrientes de agua hasta 300 pies de profundidad. Cuenta con sensores electromagnéticos, que emiten ondas para determinar la conformación geológica del suelo y la presencia de fuentes de agua.

(Imagen. Detector de aguas subterráneas)

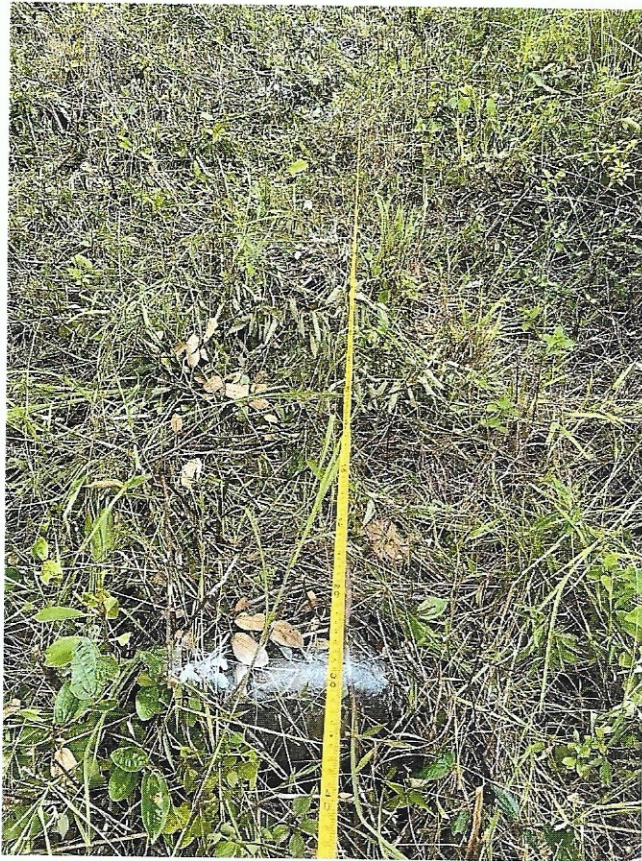
Se procede a seleccionar un área de 18 metros, en dicha área se seccionan puntos y marcan líneas cada 2 dos metros de distancia, medida requerida para que el equipo detector de corrientes de agua subterráneas, pueda determinar mediante emisión de ondas electromagnéticas la lectura de datos y conformación de mapa geológico.

(Imagen. Se puede apreciar como se secciona puntos cada dos metros de distancia.)

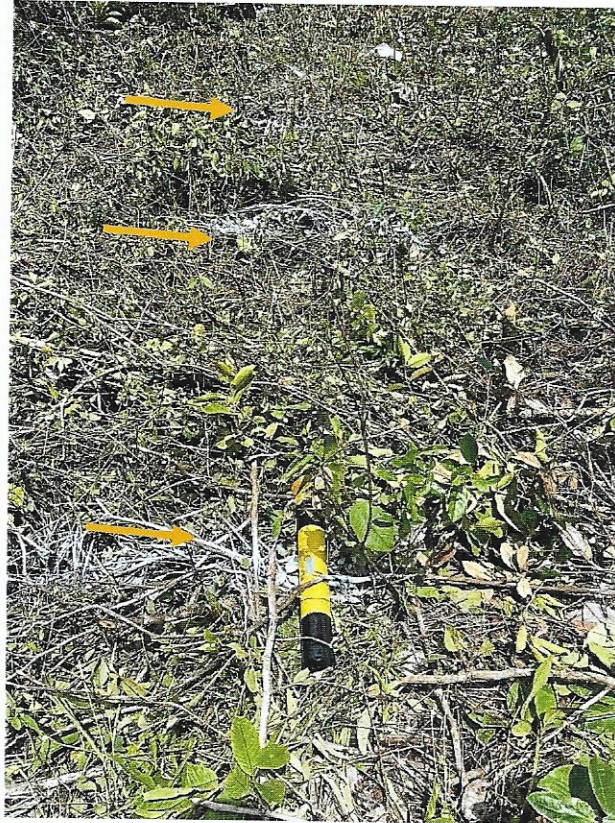
Una vez marcados los puntos a dos metros de distancia, se procede a medir con el equipo detector de corriente de agua subterránea, se estiman 10 puntos como mínimo, para que el equipo detector pueda emitir una información más concisa.

(Imagen. Se puede apreciar los puntos marcados en el terreno a cada dos metros y el equipo detector recolectando los datos mediante la emisión de ondas electromagnéticas.)

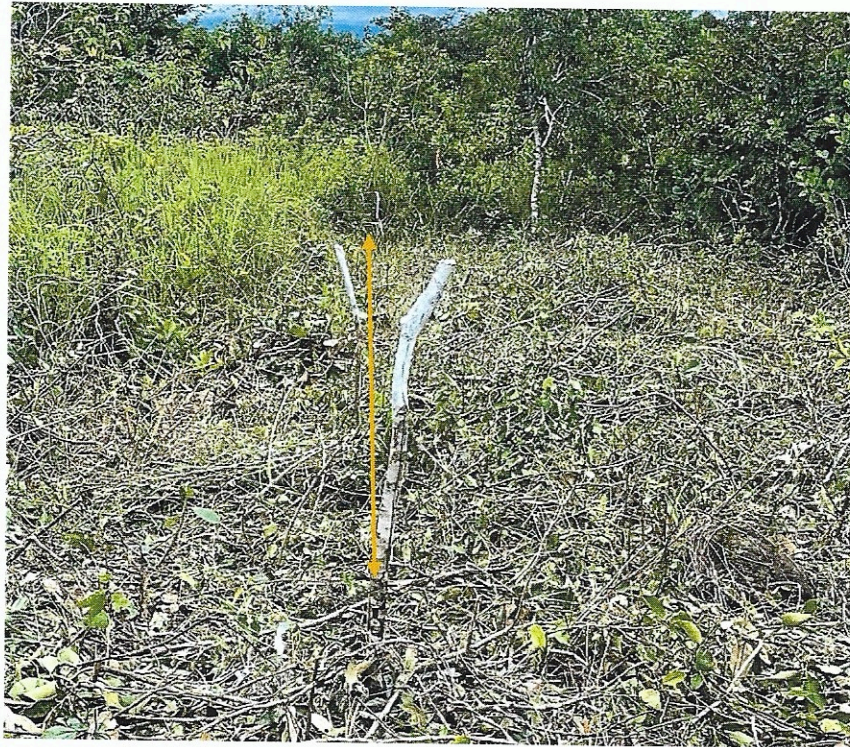
Selección de los puntos indicativos de existencia de agua subterránea.

(Imagen. Se puede apreciar donde el equipo detector de agua indico presencia de agua subterránea.)

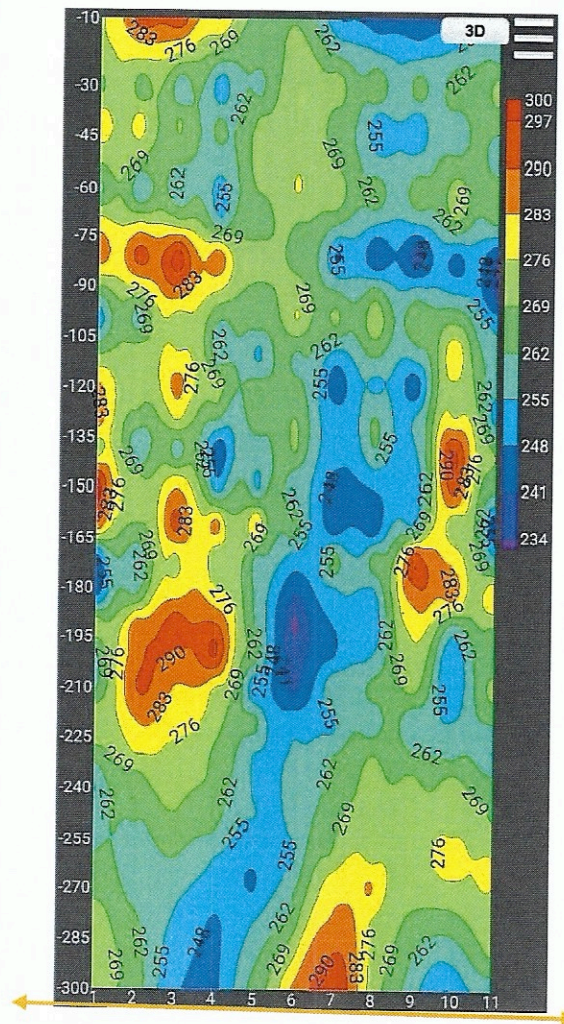
Resultado 1. Mapa geológico.

Interpretación: En grafico en la parte inferior, podemos observar la numeración del 1 al numero 11. Esta numeración corresponde a los puntos marcados en el terreno a cada dos metros. Se puede observar en el mapa geológico la presencia de agua subterránea, que inicia desde los puntos 3 al punto 11.

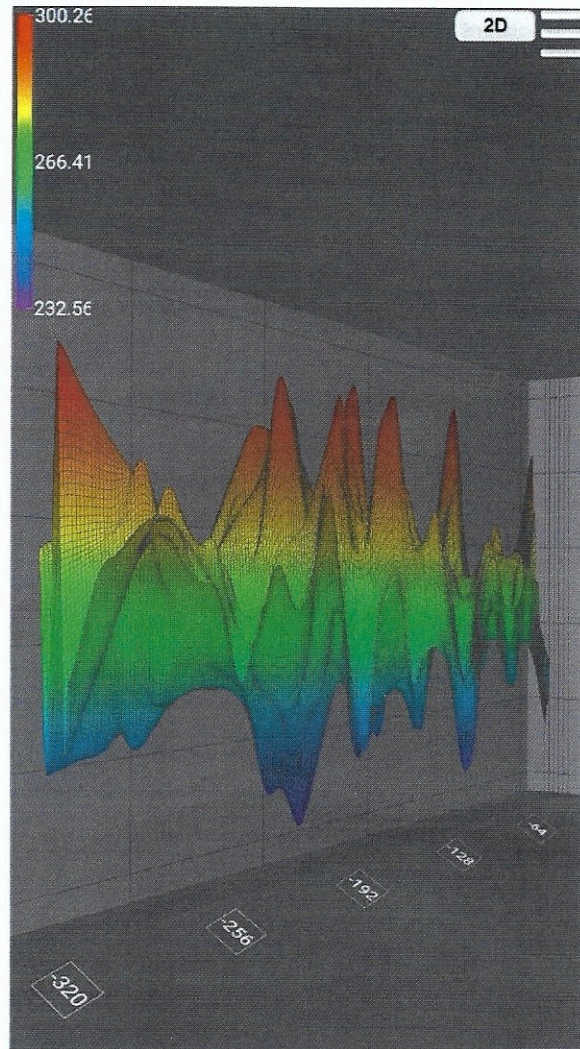
Resultado 2. Mapa Geológico en 2D

Interpretación: El grafico geológico en 2D, nos permite observar la conformación del suelo, en la parte superior con un color rojo corresponde a la parte superficial del suelo, indicando suelo duro, con rocas que de acuerdo a su entorno corresponden a rocas de origen ígneo. Posteriormente se observa una coloración amarilla y verde corresponden a un suelo mas blando.

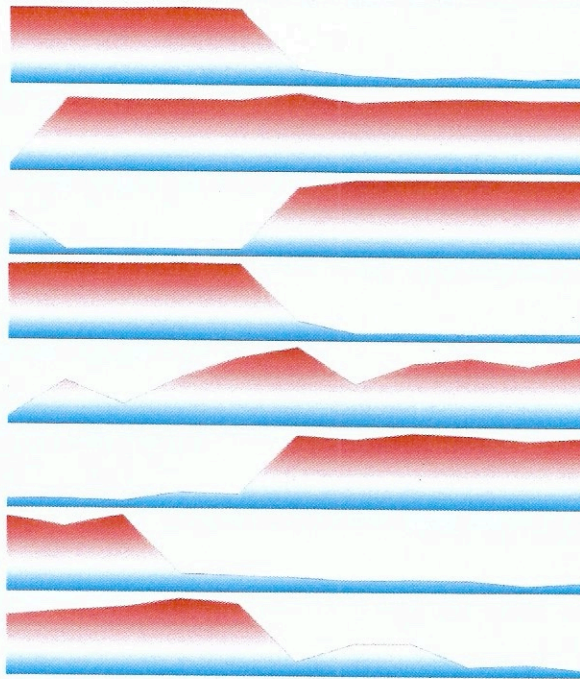
Resultado 3. Gráfico de profundidad

Interpretación: En el gráfico de profundidad nos muestra las distancias desde los 35 pies de profundidad hasta los 70 pies de profundidad, podemos presenciar agua subterránea desde los 35 pies de profundidad, la coloración roja nos indica un suelo compacto y la coloración azul la presencia de agua, a mayor profundidad mayor cantidad de agua subterránea.

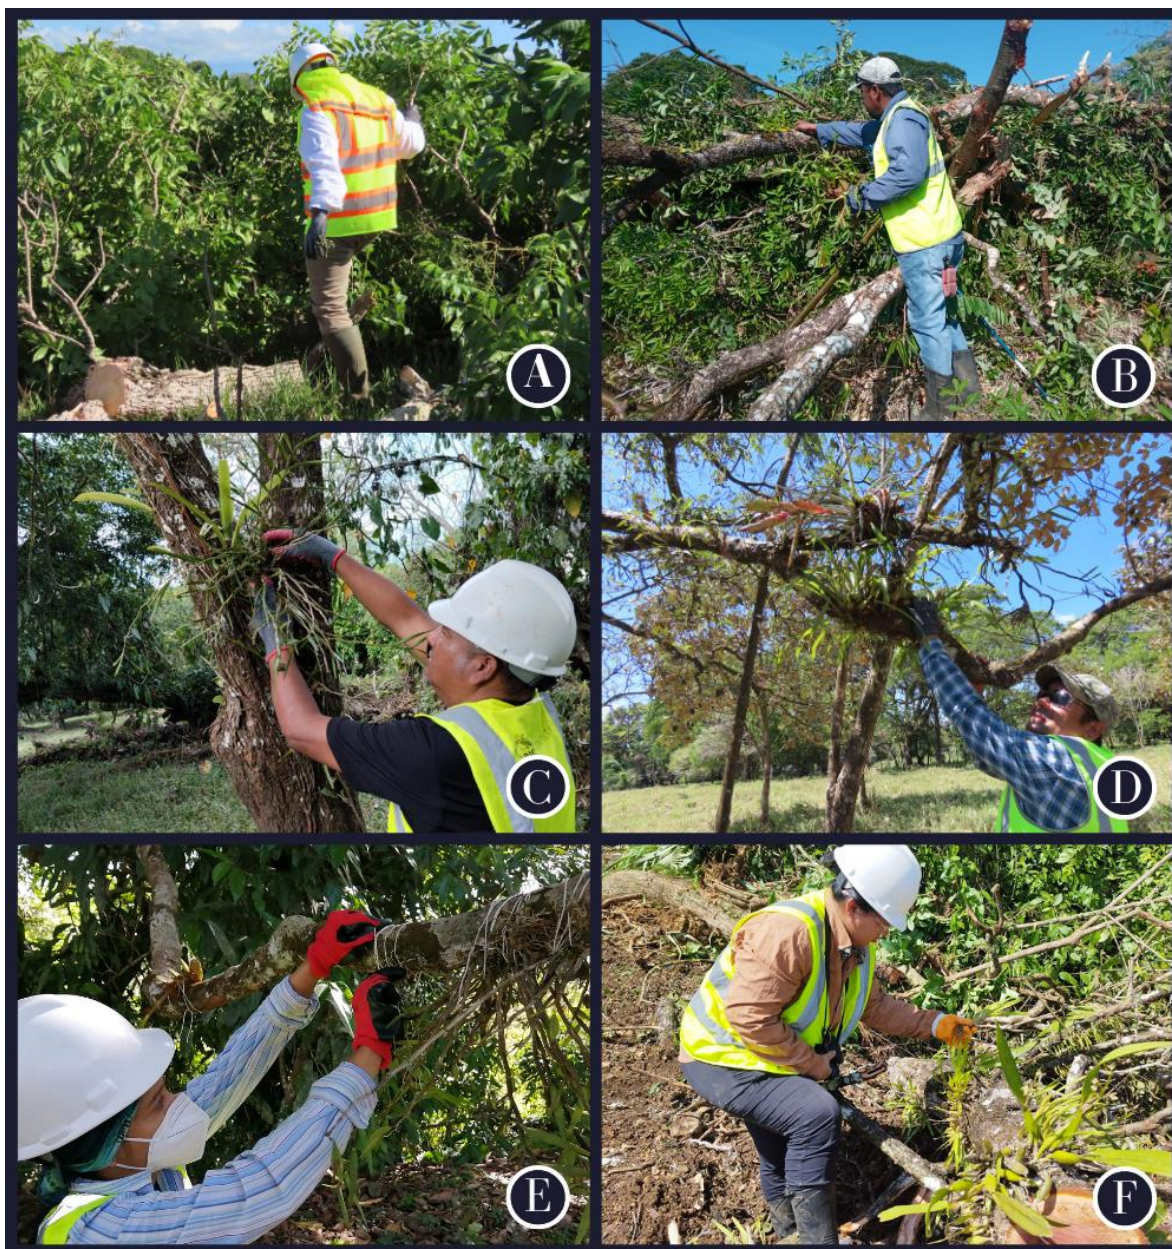
Figura 5 Métodos generales para el rescate y reubicación de la flora. **A - F)** Rescate y reubicación de las especies de flora que pueden verse afectadas por la actividad del proyecto.

Las plantas epífitas, serán amarradas con cuerdas biodegradables, en árboles hospederos, de ser posible de la misma especie donde fueron colectadas, de lo contrario, se buscará árboles que presenten cortezas similares al árbol hospedero. Las plantas colectadas serán tratadas con enraizadores para acelerar el desarrollo de raíces y facilitar que la planta se sujete lo más rápido posible y de forma natural al nuevo hospedero.

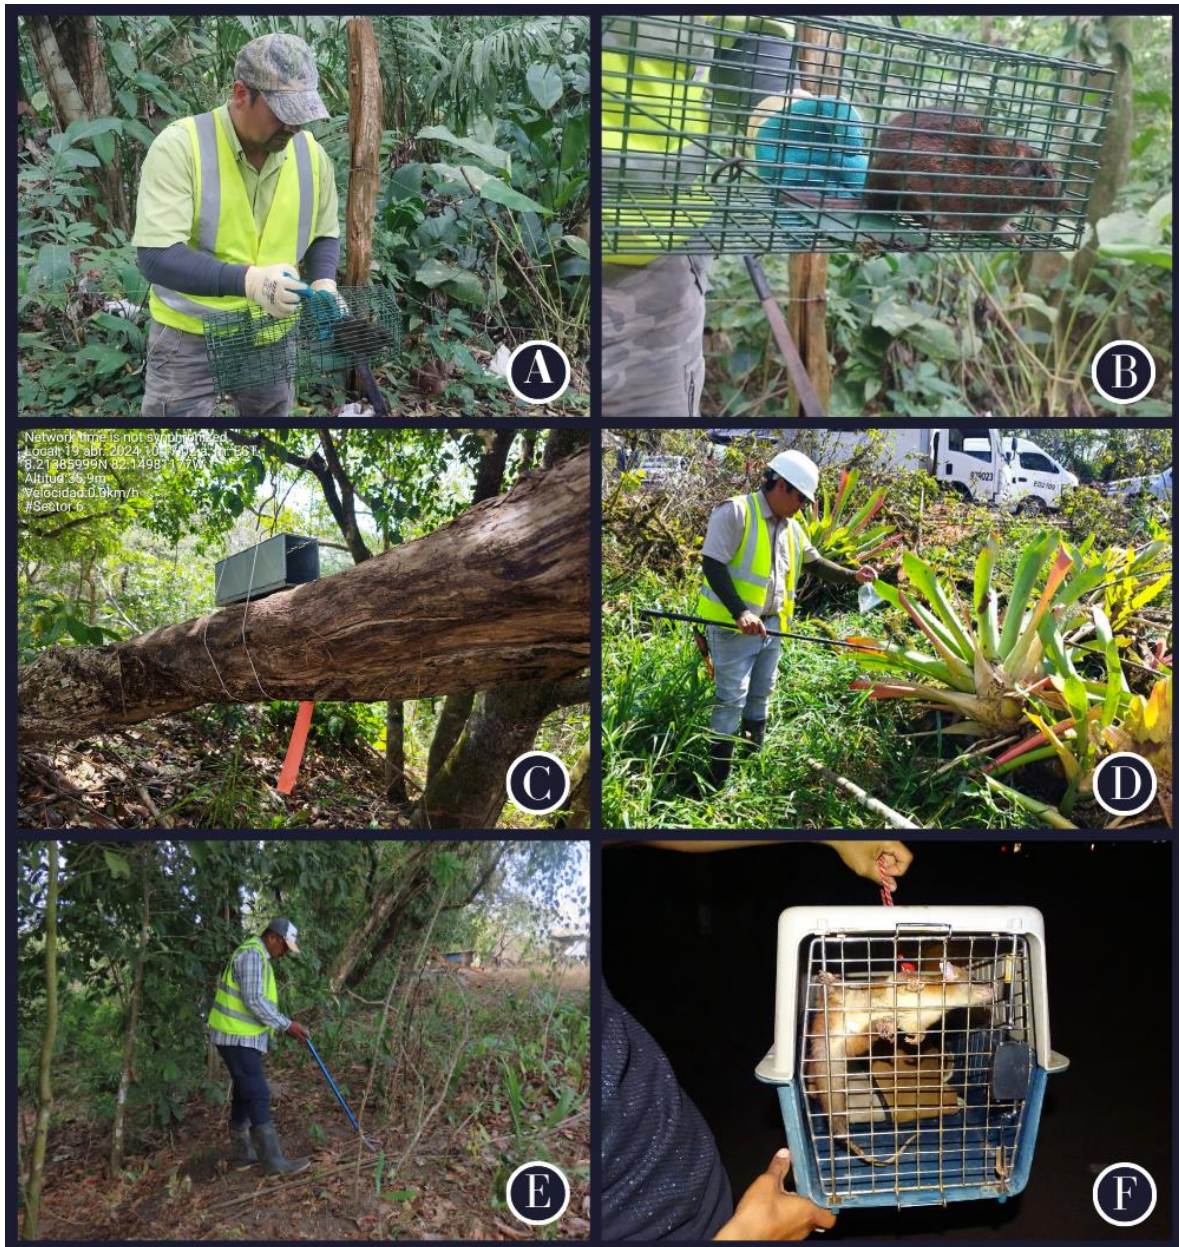
Figura 6 Métodos generales para el rescate y reubicación de la fauna terrestre. **A - C)** Colocación de trampas Tomahawk y Sherman para la captura de mamíferos pequeños; **D y E)** Recorridos y Búsquedas herpetológicas; **F)** Traslado de la fauna rescatada utilizando jaulas tipo kennel.

Las trampas tanto “Sherman” como “Tomahawk” deberán estar cubiertas con alguna tela oscura para minimizar el estrés en el animal y sólo se destaparán para fines de identificación y liberación. No se deberá olvidar el uso de guantes de carnaza para la manipulación de los ejemplares.

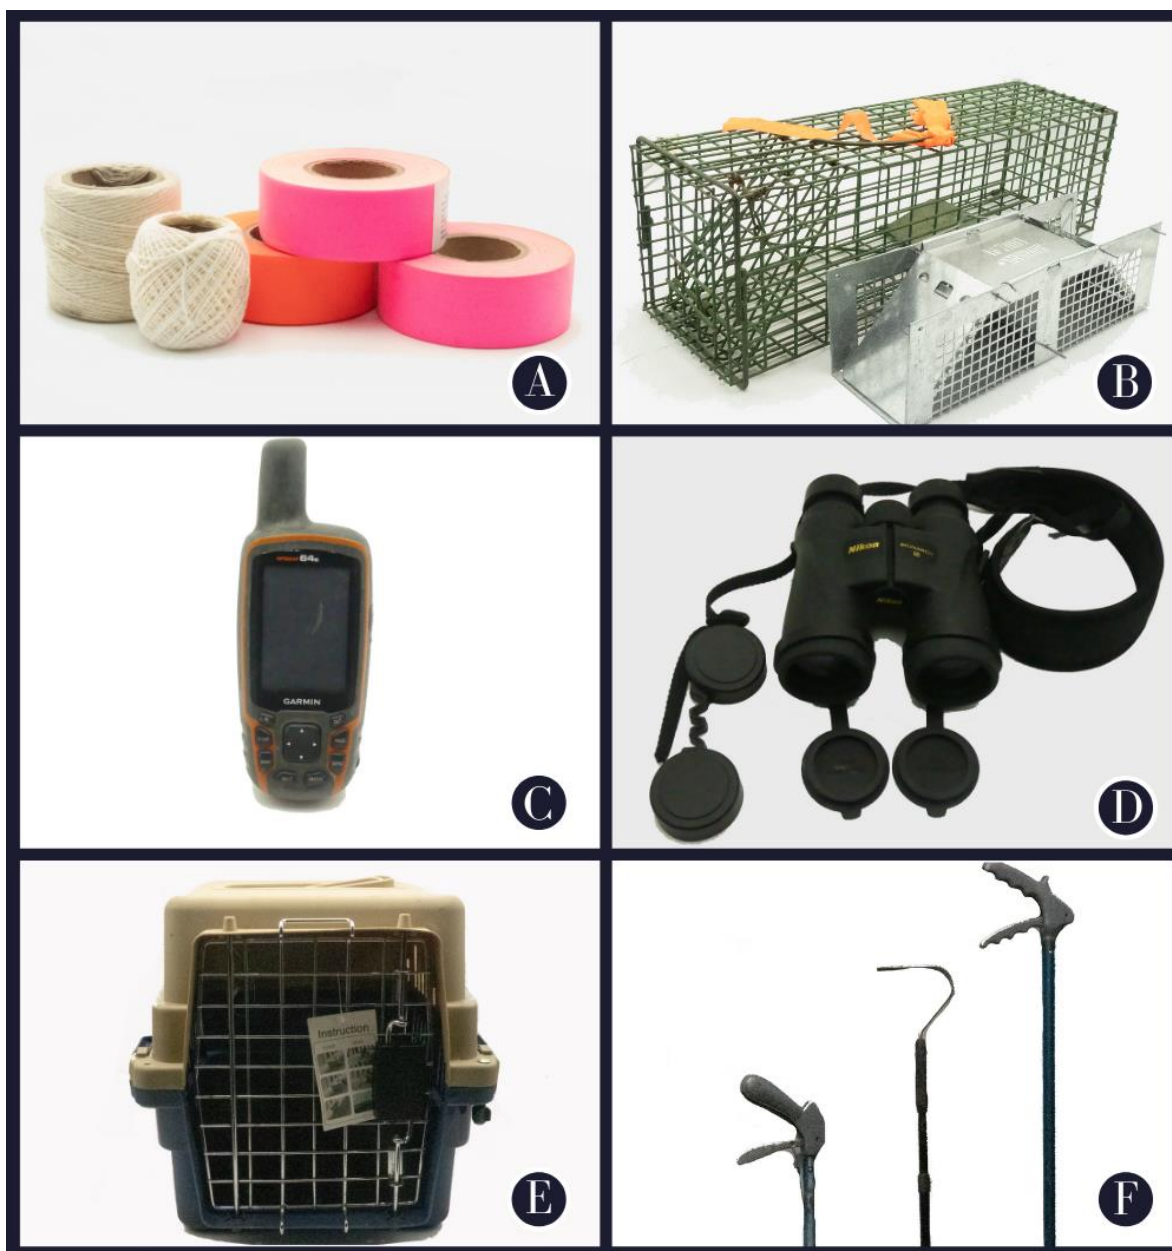
Figura 7 Equipo y material necesario para la ejecución del rescate y reubicación de la flora y fauna en el área del proyecto. **A)** Cintas de color e Hilos biodegradables; **B)** Trampas Tomahawk y Sherman; **C)** GPS; **D)** Binoculares; **E)** Jaula tipo kennel; **E)** Pinzas y ganchos herpetológicos.

- Cebo para las trampas (avena y jalea de guayaba).
- Cintas de color.
- Gancho y pinza herpetológica.
- Bolsa de tela y plásticas (Ziploc).
- Trampas Tomahawk (17 x 7 x 7 pulgadas).
- Trampas Sherman (10 x 3 x 3 pulgadas).
- Jaulas de diversos tamaños tipo kennel.
- Equipo de protección personal (chaleco, botas altas, camisa manga larga de algodón, guantes de cuero).
- GPS.
- Binoculares.
- Cámara fotográfica.
- Vehículo.
- Lona.
- Botiquín de primeros auxilios básico.
- Material bibliográfico.
- Equipo de rescate constituidos de dos personas.
- Bolsas plásticas y de tela.
- Guías de campo para la identificación de las especies.
- Hojas de colecta de datos.
