INFORME TÉCNICO No. DRPO-SSH-042-2023.

<b>NOMBRE DEL PROYECTO:</b>	WEST VALLEY.
<b>PROMOTOR:</b>	DESARROLLO WEST VALLEY, S. A.
<b>UBICACIÓN:</b>	Corregimiento de El Arado, distrito de La Chorrera, provincia de Panamá Oeste.
<b>FECHA DE INSPECCIÓN:</b>	21 de marzo de 2023.
<b>FECHA DE ELABORACIÓN DEL INFORME:</b>	22 de marzo de 2023.
<b>PARTICIPANTES EN LA INSPECCIÓN:</b>	<ul style="list-style-type: none"><li><b>Mgtr. Germán A. Jaén I.:</b> Técnico de la Sección de Seguridad Hídrica (MiAMBIENTE – Panamá Oeste).</li><li><b>Mgtr. Hilario Rodríguez:</b> Técnico de la Sección de Evaluación de Impacto Ambiental (MiAMBIENTE – Panamá Oeste).</li><li><b>Téc. Geraldo Aizpurúa:</b> Técnico de la Sección de Áreas Protegidas y Biodiversidad (MiAMBIENTE – Panamá Oeste).</li><li><b>Ing. Lilibeth Barba:</b> Técnica de la Sección Forestal (MiAMBIENTE – Panamá Oeste).</li><li><b>Danilo Navarro:</b> Consultor del Proyecto.</li></ul>

Realizar evaluación técnica e identificar los cuerpos de agua existentes dentro del área del proyecto, Categoría I, denominado: WEST VALLEY, cuyo promotor es la sociedad DESARROLLO WEST VALLEY, S. A., ubicado en el corregimiento de El Arado, distrito de La Chorrera, pro

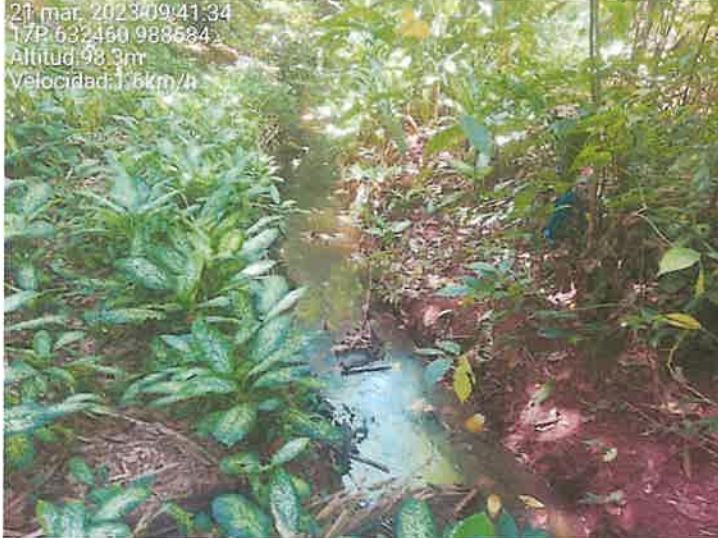
INFORMACIÓN DE LA INSPECCIÓN								
PROYECTO   WEST VALLEY.								
<b>Hallazgo No. 1 De OBSERVACIÓN</b>	<b>Fecha:</b>	21 de marzo de 2023.						
<b>Descripción del Hallazgo:</b>		<b>Evidencia fotográfica:</b>						
<p>Luego de un recorrido por el polígono en evaluación y verificada las coordenadas UTM WGS-84 en el Sistema Nacional de Información Ambiental (SINIA), se constató:</p> <ul style="list-style-type: none"> <li>Que el área del proyecto colinda, en la zona Noroeste, con un tramo de un (1) cuerpo de agua (Quebrada Sin Nombre).</li> </ul>

<table border="1"> <thead> <tr> <th>#</th> <th>Fuente Hídrica</th> <th>Coordenadas UTM</th> </tr> </thead> <tbody> <tr> <td>1</td> <td>Quebrada Sin Nombre</td> <td>632460 E 988584 N</td> </tr> </tbody> </table>		#	Fuente Hídrica	Coordenadas UTM	1	Quebrada Sin Nombre	632460 E 988584 N	
#	Fuente Hídrica	Coordenadas UTM						
1	Quebrada Sin Nombre	632460 E 988584 N						
<p>Cabe destacar que, al momento de la inspección, se observó que el área de protección forestal y servidumbre fluvial, del cuerpo de agua, ha sido respetada, siendo ocupada por un bosque de galería. El cuerpo de agua, mostro caudal corrido y coloración oscura, posiblemente por fuentes de contaminación antropogénicas aguas arriba.</p>		<p><b>Imagen No. 1.</b> Vistas de la Quebrada Sin Nombre y del bosque de galería en su área de protección y servidumbre hidráulica.</p> <p><i>Fuente: Inspección realizada el 21 de marzo de 2023.</i></p>

- Que el área del proyecto colinda, en la zona Noroeste, con un tramo de un (1) cuerpo de agua (Quebrada Sin Nombre)
- Que se deberá establecer la respectiva área de protección de la Quebrada Sin Nombre, para dar cumplimiento a lo establecido en el artículo 23 de la Ley 1 de 3 de febrero de 1994 y contribuir con el enriquecimiento de la vegetación existente en la zona contigua al cauce, con la finalidad de protección y conservación del cauce natural.
