INFORME TÉCNICO No. DRPO-SSH-052-2023.

NOMBRE DEL PROYECTO:	BRISAS DE LA MITRA II
PROMOTOR:	PROMOTORA BRISAS DE LA MITRA, S. A.
UBICACIÓN:	Corregimiento de Playa Leona, distrito de La Chorrera, provincia de Panamá Oeste.
FECHA DE INSPECCIÓN:	04 de abril de 2023.
FECHA DE ELABORACIÓN DEL INFORME:	05 de abril de 2023.
PARTICIPANTES EN LA INSPECCIÓN:	<ul style="list-style-type: none">Mgtr. Germán A. Jaén I.: Técnico de la Sección de Seguridad Hídrica (MiAMBIENTE – Panamá Oeste).Mgtr. Leidis Reyes: Técnica de la Sección de Evaluación de Impacto Ambiental (MiAMBIENTE – Panamá Oeste).Mgtr. Lady Palacios: Técnica de la Sección Forestal (MiAMBIENTE – Panamá Oeste).Téc. Isaac Espinoza: Técnico de la Sección de Áreas Protegidas y Biodiversidad (MiAMBIENTE – Panamá Oeste).Jorge García: Consultor Ambiental del Proyecto.

Realizar evaluación técnica e identificar los cuerpos de agua existentes dentro del área del proyecto, Categoría I, denominado: BRISAS DE LA MITRA II, ubicado en el corregimiento de Playa Leona, distrito de La Chorrera, provincia de Panamá Oeste.

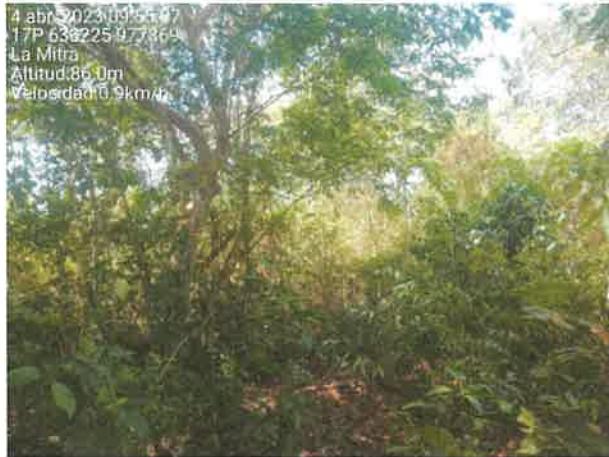
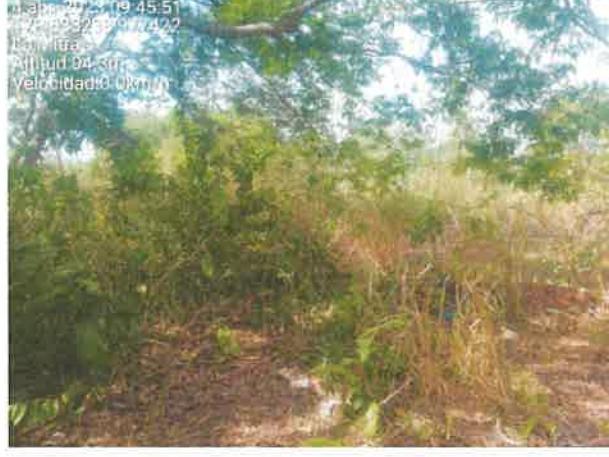
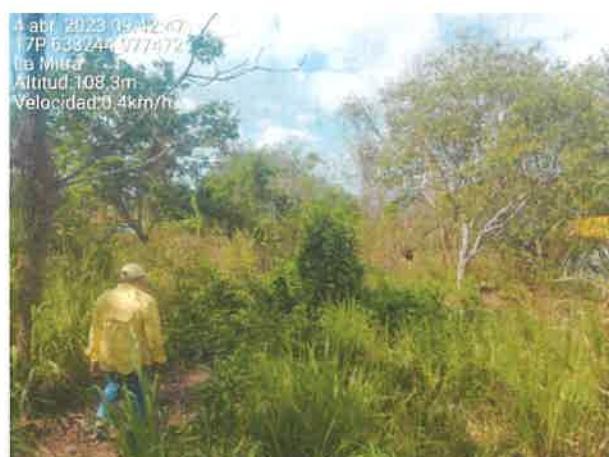
INFORMACIÓN DE LA INSPECCIÓN		
PROYECTO	BRISAS DE LA MITRA II.	
Hallazgo No. 1 de OBSERVACIÓN	Fecha:	04 de abril de 2023.
Descripción del Hallazgo:		Evidencia fotográfica:
<p>Luego de verificar las coordenadas UTM WGS-84, del polígono del proyecto, en el Sistema Nacional de Información Ambiental (SINIA), se refleja la presencia de una quebrada Sin Nombre, dentro del área de influencia del proyecto, sin embargo, al realizar la inspección técnica de campo, se constató, que dentro y colindante a esta, no existen fuentes de agua superficial (ríos, quebradas o lagos).</p> <p>Coordenadas UTM WGS – 84 633225 m E, 977369 m N.</p>

Imagen No. 3.
<p>Imagen No. 1., No. 2 y No. 3: Vistas del área donde se desarrollará el proyecto. Fuente: Inspección realizada el 04 de abril de 2023.</p>

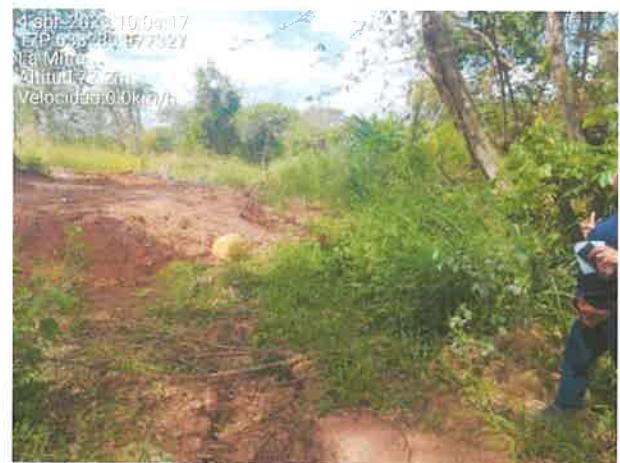
Cabe resaltar que, dentro del área del polígono, se observó un drenaje pluvial sin curso de agua, al momento de la inspección, que por la topografía e inclinación del terreno es indicativo que por el se transportan las aguas de escorrentía, durante la época lluviosa.

Imagen No. 4. Vistas del cauce seco del drenaje pluvial dentro del área donde se desarrollará el proyecto. **Fuente:** Inspección realizada el 26 de enero de 2023.

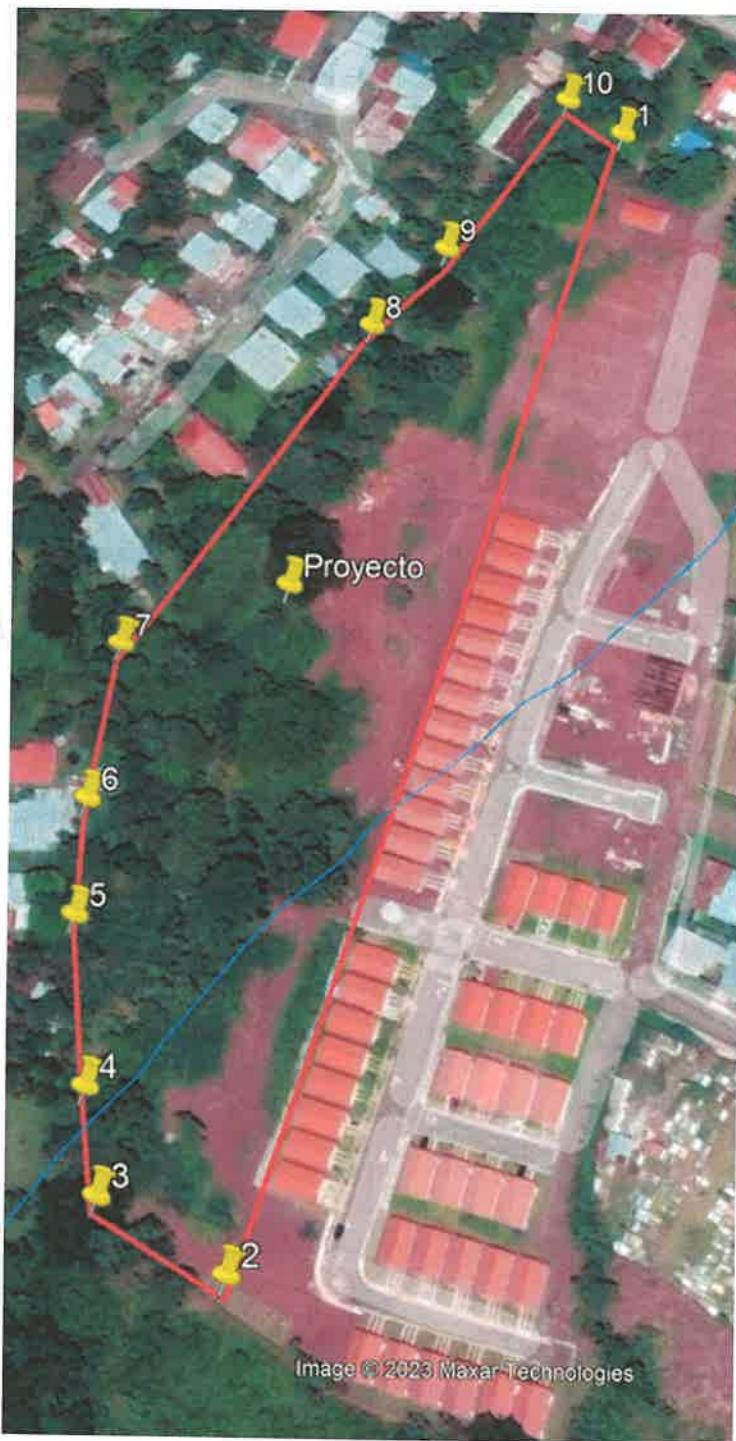
Imagen No. 5. Vista satelital de Google Earth, donde se muestran del área donde se desarrollará el proyecto.
