INFORME TÉCNICO N° 096 -2023

Informe Técnico de Inspección

INFORME TÉCNICO No. DRPO-SSH-061-2023.

DRPO – SEIA – IIO – 139 – 2023.

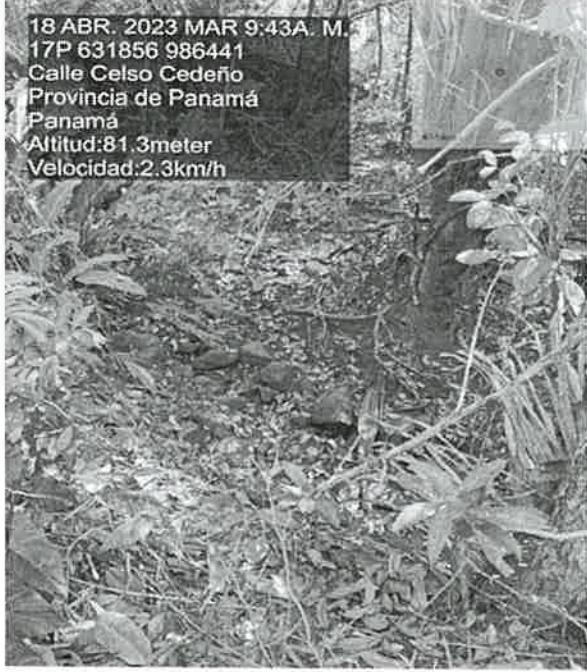
INFORMACIÓN DE LA INSPECCIÓN										
PROYECTO	RESIDENCIAL DEL OESTE ETAPA I									
Hallazgo N° 1 De OBSERVACIÓN	Fecha:	18 de abril de 2022.								
Descripción del Hallazgo:	Evidencia fotográfica:									
Luego de un recorrido por el área del proyecto RESIDENCIAL DEL OESTE ETAPA I, cuyo promotor es el GRUPO RESIDENCIAL DEL OESTE S.A y verificada las coordenadas UTM WGS-84 en el Sistema Nacional de Información Ambiental (SINIA), se constató la existencia de tres (3) cuerpos de agua, de los cuales uno (1) atraviesa el polígono (quebrada Sin Nombre) y dos (2) mantienen colindancia (quebrada Grande y río Congo).

<p>Imagen N°1. Quebradas Sin Nombre. Fuente: Inspección realizada el 18 de abril de 2022.</p>

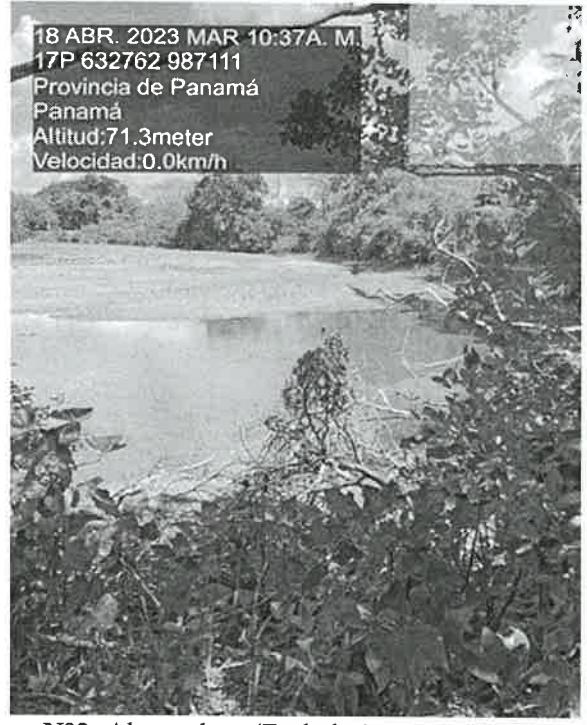
Cuerpo de Agua	Coordenadas UTM WGS – 84	Quebrada Sin Nombre	631856 m E 986441 m N	Quebrada Grande (Abrevadero)	632703 m E 987174 m N	Río Congo	633024 m E 987100 m N	<p>Cabe destacar que en el área de constató un abrevadero (embalse) sobre la quebrada Grande, donde el límite de ribera queda dentro del polígono en evaluación.</p>

<p>Imagen N°2. Abrevadero (Embalse) Fuente: Inspección realizada el 04 de abril de 2022.</p>	
Cuerpo de Agua	Coordenadas UTM WGS – 84									
Quebrada Sin Nombre	631856 m E 986441 m N									
Quebrada Grande (Abrevadero)	632703 m E 987174 m N									
Río Congo	633024 m E 987100 m N

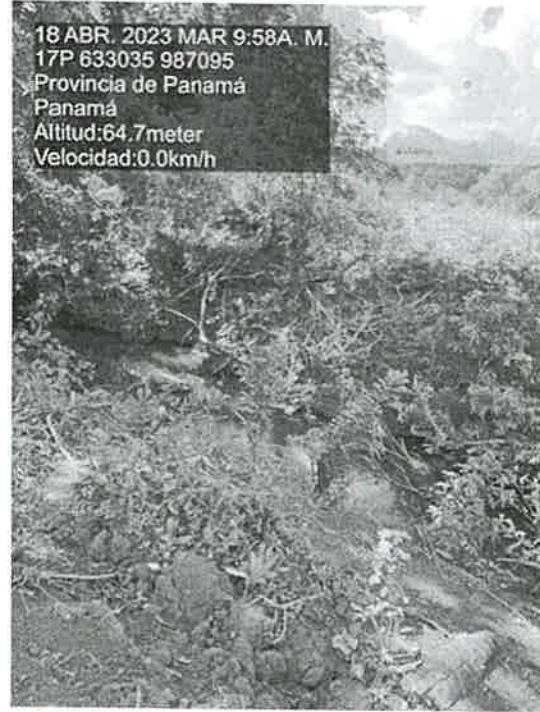
Imagen N°3. Río Congo

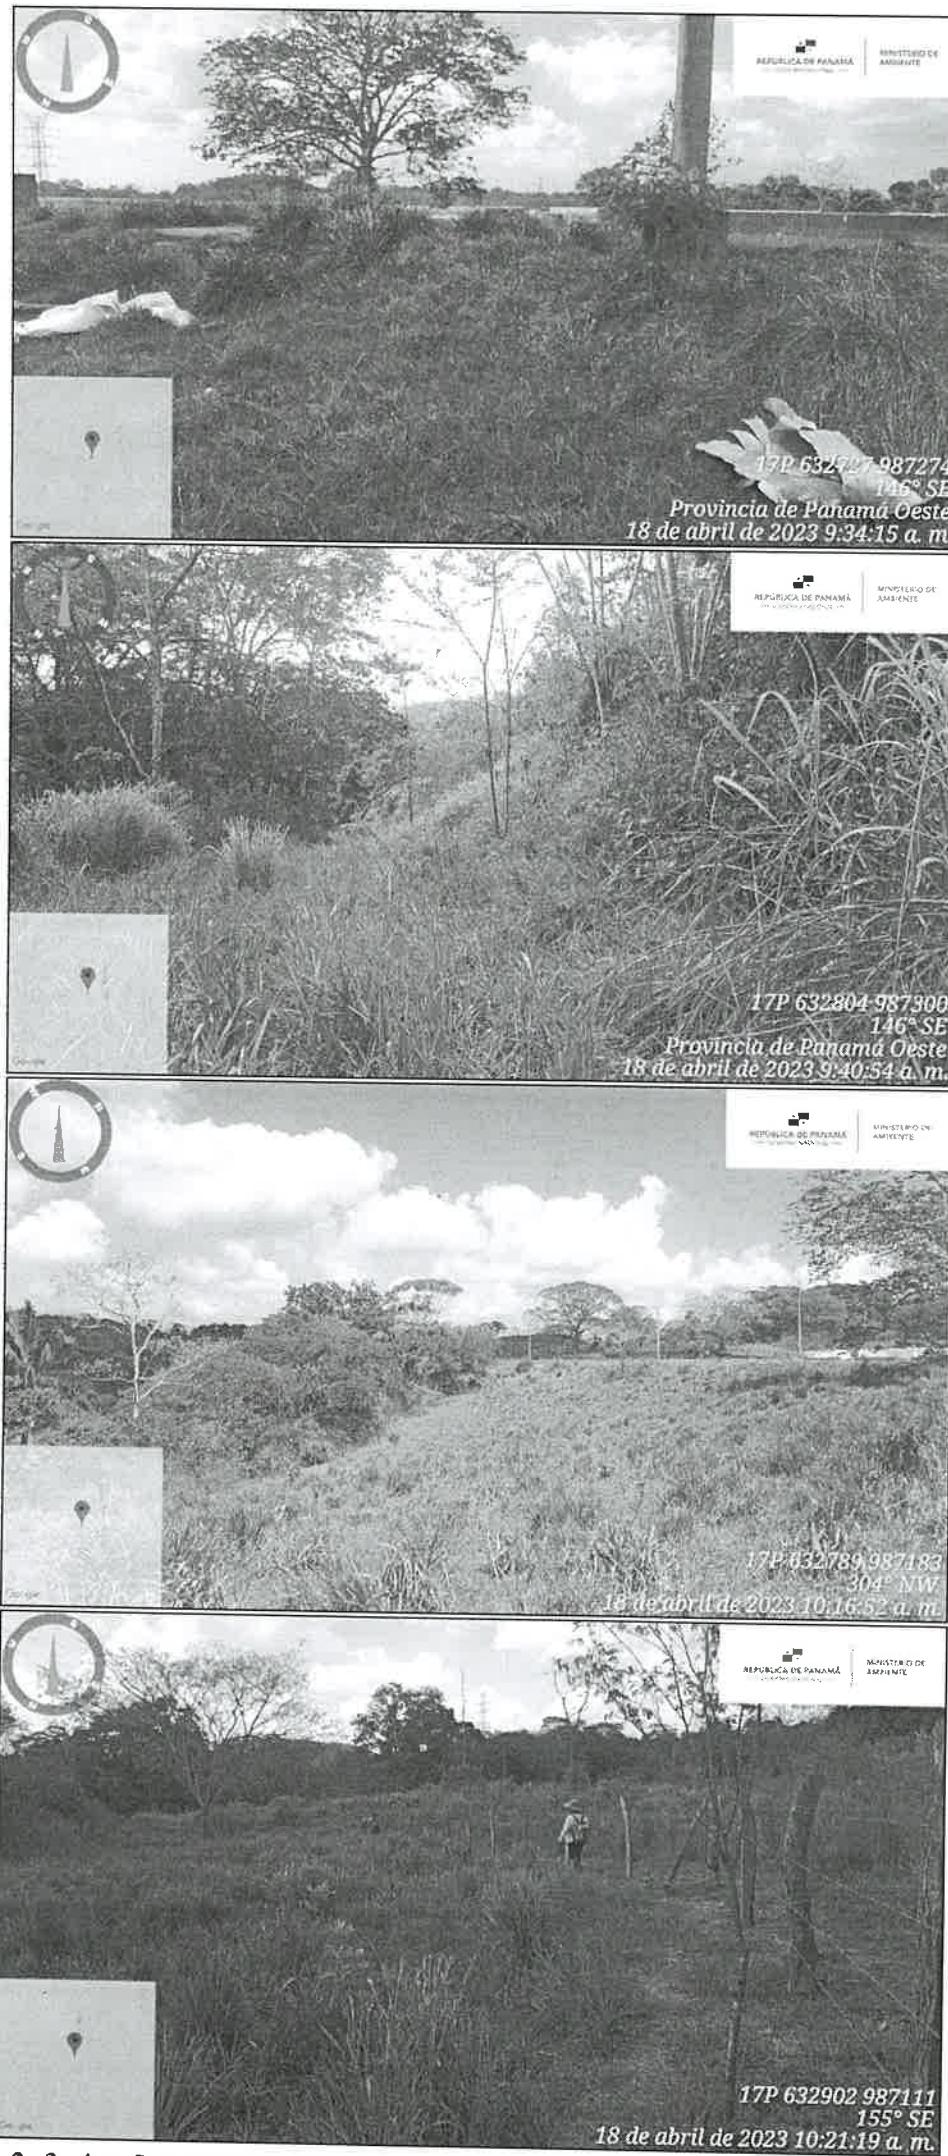
- **TOPOGRAFÍA:** el área donde se pretende desarrollar el proyecto presenta una topografía irregular, áreas planas y áreas con pendientes.
- **VEGETACIÓN:** Según el Informe Técnico N° 096-2023, de la Sección Forestal, señala que “la descripción de la vegetación que existe en el área pudo ser corroborada en campo, concuerda con lo señalado en el Estudio de Impacto Ambiental”, (ver foja 23 a 27 del expediente administrativo correspondiente).

Imagen 2, 3, 4 y 5, muestra la vegetación en el área donde se desarrollará el proyecto. Fuente: Inspección realizada el día 18 de abril de 2023.

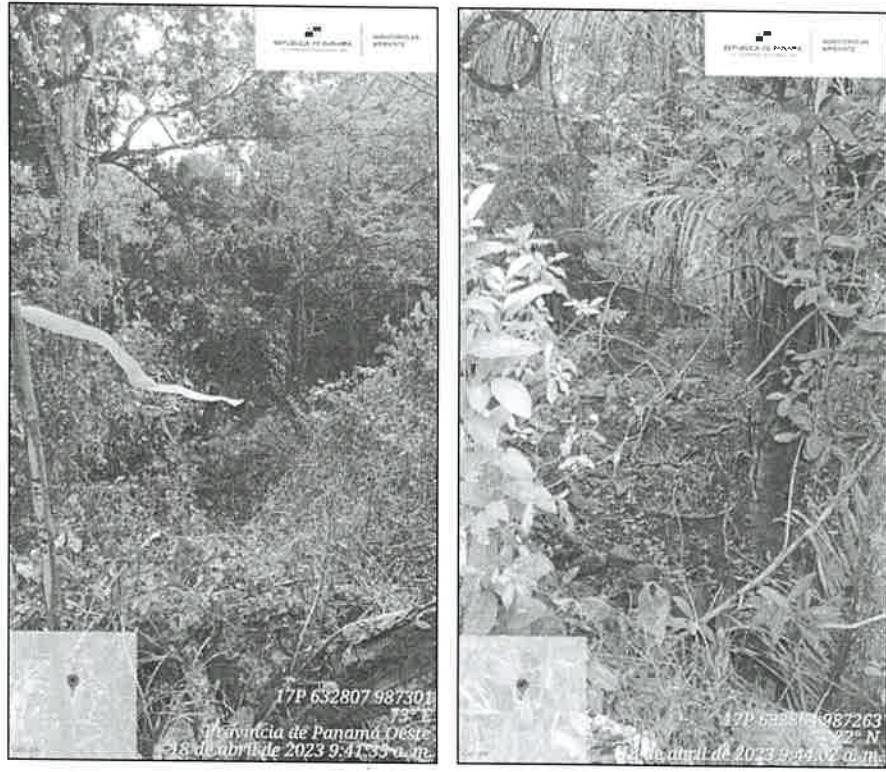
Imagen 6 y 7, muestra la vegetación del bosque de galería de la Quebrada Sin Nombre. **Fuente:** Inspección realizada el día 18 de abril de 2023.

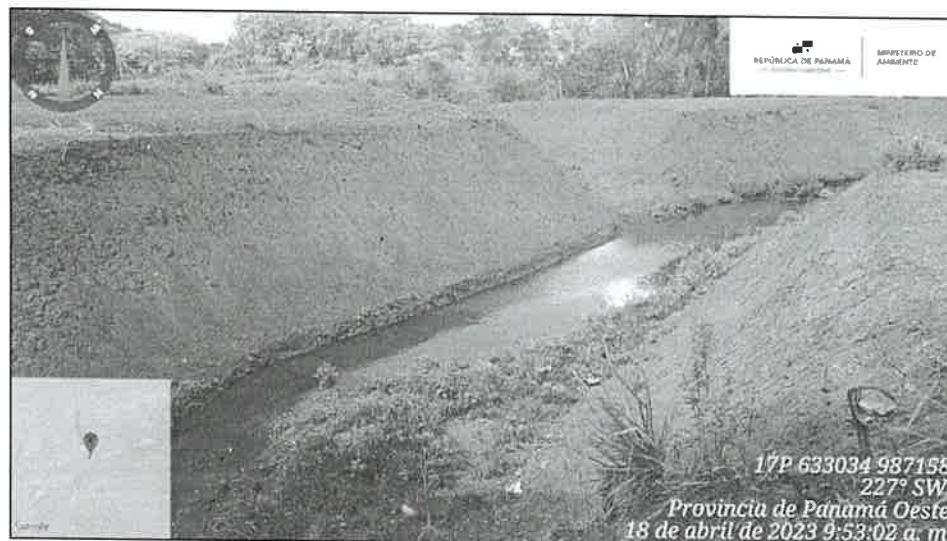
Imagen 9, muestra el cauce del Río Congo, el cual se le realizó una obra en cauce. *Fuente: Inspección realizada el día 18 de abril de 2023.*

- Detallar cómo será el acceso al área de proyecto, tipo de obra física proyectada, si requerirá de la realización de una obra en cauce en cumplimiento con los requisitos en la Resolución No. DM-0431-2021 del 16 de agosto de 2021, “*Por la cual establecen los requisitos para autorización de obra en cauces naturales en la República de Panamá y se dictan otras disposiciones*”.

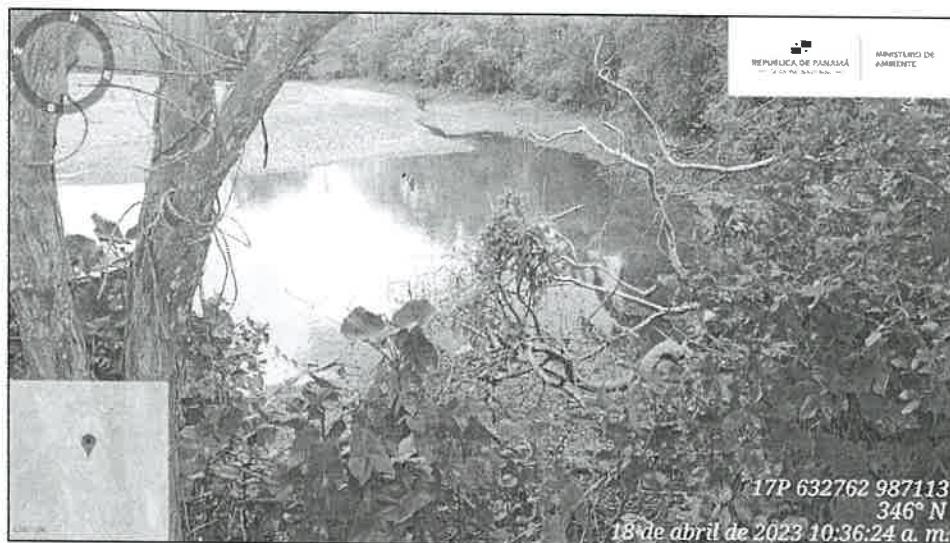
Imagen 10, muestra la Laguna que se localiza al lado oeste del polígono. *Fuente: Inspección realizada el día 18 de abril de 2023.*

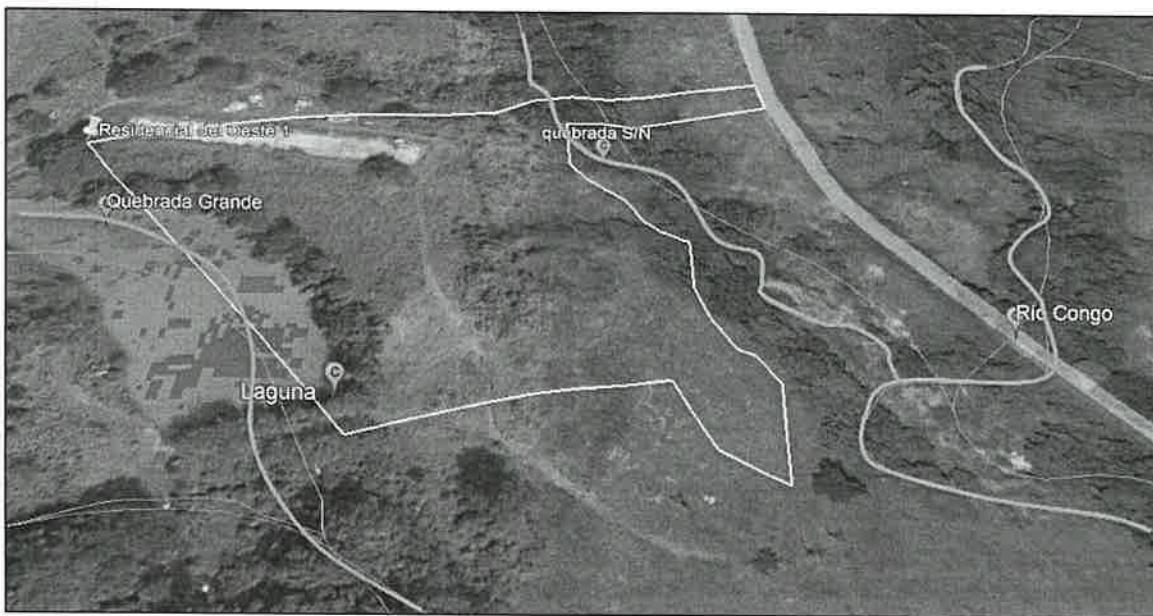
Imagen 11, muestra las tres (3) fuentes hídricas cercanas al proyecto, dos (2) de las cuales pasan por el polígono. *Fuente: Google Earth.*

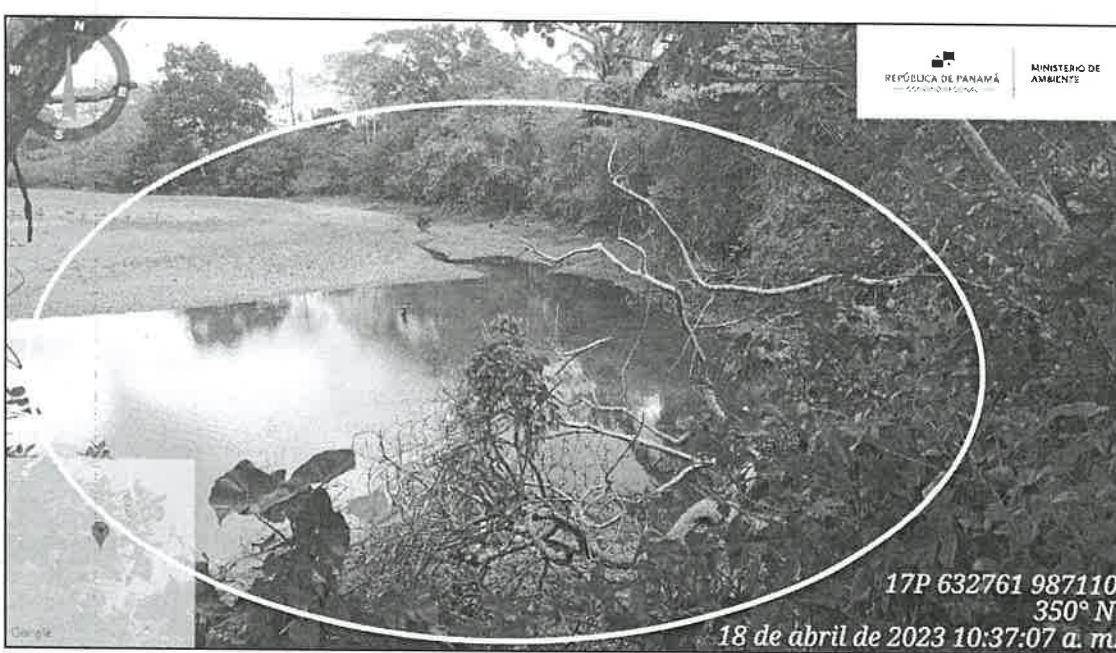
Hacia el lado oeste del polígono, se localiza un cuerpo de agua denominado laguna, la cual se abastece de agua de la Quebrada Grande. La misma era utilizada por el anterior dueño de la propiedad para almacenar agua para el ganado. Parte de esta laguna y el bosque galería, se encuentra dentro del polígono donde se desarrollará el proyecto.

Imagen 12, muestra la parte de la Laguna que se ubica dentro del polígono del proyecto, con su bosque de galería. **Fuente:** Inspección realizada el día 18 de abril de 2023.

- Para el diseño del proyecto, se contempló la laguna presente en el sitio, la cual se abastece de un cuerpo de agua natural, denominado Quebrada Grande, y qué medidas se implementarán para no afectar a la misma, tomando en consideración que no se debe intervenir el bosque de galería existente.

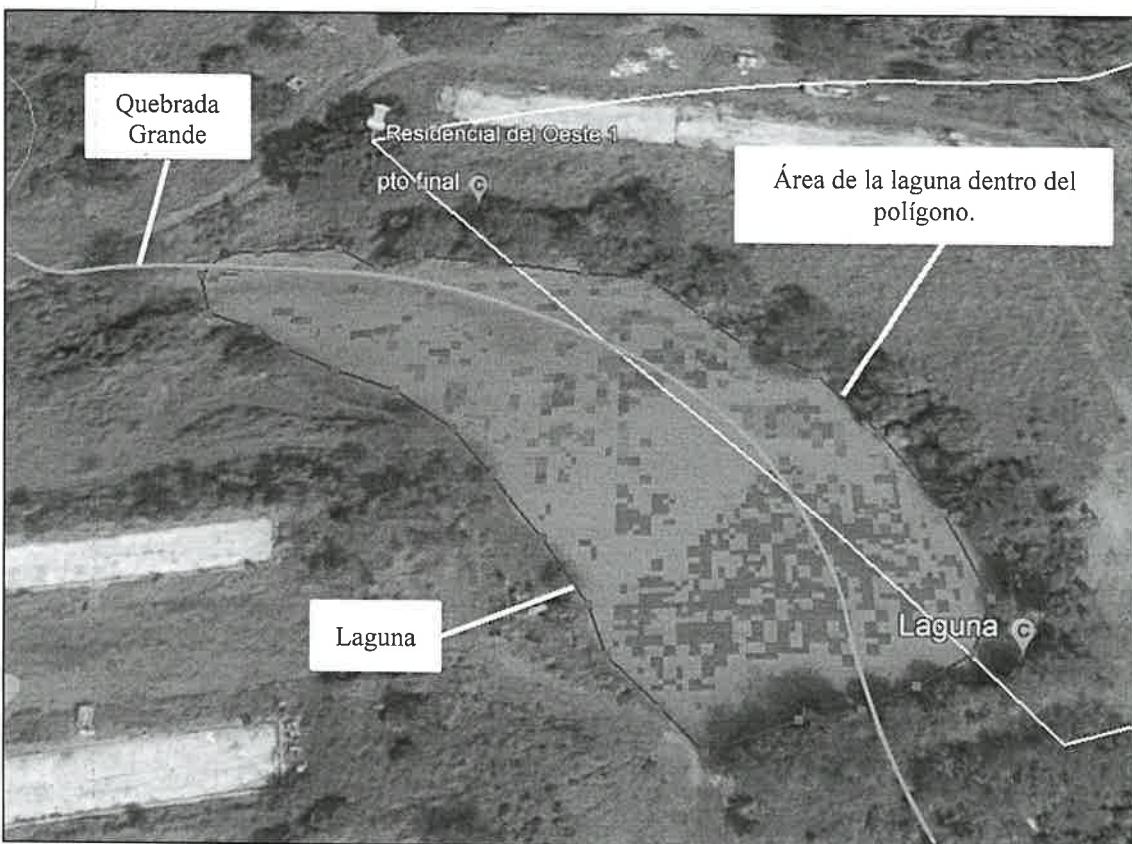
Imagen 13, muestra la Laguna que se localiza al lado oeste, además se observa la parte de la laguna que se ubica dentro del polígono y la Quebrada Grande. **Fuente:** Google Earth.

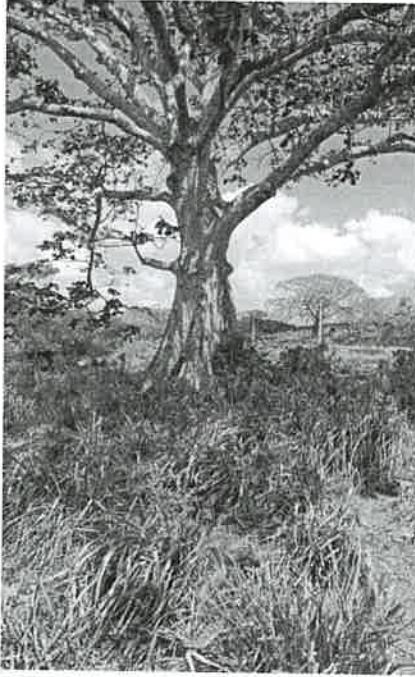
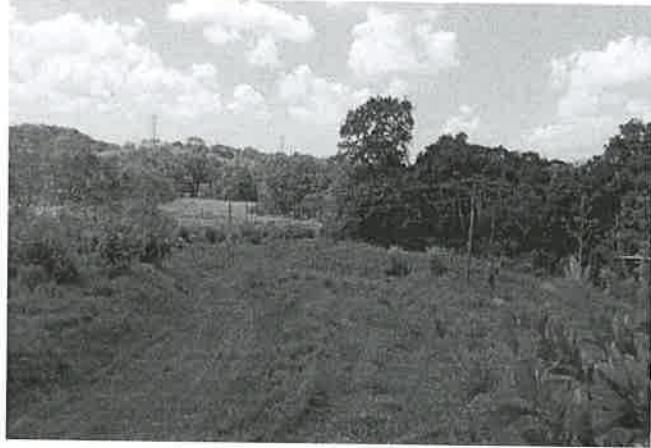
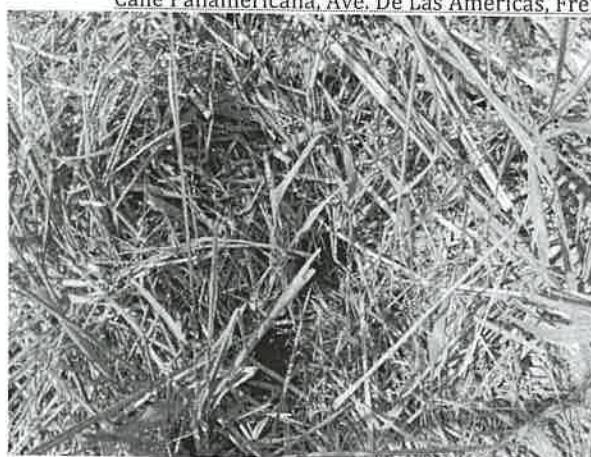
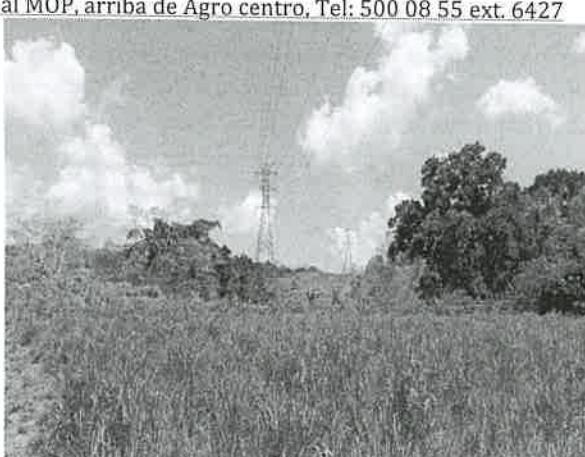
Evidencia fotográfica del sitio

- 1- El terreno a intervenir ya ha sido antropogenicamente impactado para usos agrícolas "ganadería" sin embargo se mantiene áreas de bosque galerías donde se observa la presencia de vida silvestre al momento de la inspección.
- 2- Se observa arboles Panama
- 3- En el sitio de influencia directa se observa fuentes hídricas las que deben ser protegidas conservadas de acuerdo a lo que señala la Ley Forestal.

- 1) De ser aprobado el EsIA, Cat, I; solicitar a la empresa **GRUPO RESIDENCIAL DEL OESTE, S.A.**, colocar letreros de aviso que prohíba la cacería y la no extracción de flora y fauna silvestre.
