INFORME TÉCNICO No. DRPO-SSH-109-2023.

NOMBRE DEL PROYECTO:	ALTO VIENTO III LOTE 2.
PROMOTOR:	MAC INSTRUMENTS INDUSTRY INC.
UBICACIÓN:	Corregimiento de Playa Leona, distrito de La Chorrera, provincia de Panamá Oeste.
FECHA DE INSPECCIÓN:	05 de junio de 2023.
FECHA DE ELABORACIÓN DEL INFORME:	07 de junio de 2023.
PARTICIPANTES EN LA INSPECCIÓN:	<ul style="list-style-type: none">Mgtr. Germán A. Jaén I.: Técnico de la Sección de Seguridad Hídrica (MiAMBIENTE – Panamá Oeste).Mgtr. Hilario Rodríguez: Técnico de la Sección de Evaluación de Impacto Ambiental (MiAMBIENTE – Panamá Oeste).Téc. Jean C. Peñaloza: Jefe de la Sección de Evaluación de Impacto Ambiental (MiAMBIENTE – Panamá Oeste).Mgtr. Yohana Castillo: Técnica de la Sección de Evaluación de Impacto Ambiental (MiAMBIENTE – Panamá Oeste).Mgtr. Leidis Reyes: Técnica de la Sección de Evaluación de Impacto Ambiental (MiAMBIENTE – Panamá Oeste).Mgtr. Lady Palacios: Técnica de la Sección de Forestal (MiAMBIENTE – Panamá Oeste).Téc. Geraldo Aizprúa: Técnico de la Sección de Áreas Protegidas y Biodiversidad (MiAMBIENTE – Panamá Oeste).Josua Dornbush: Encargado del proyecto.Omar Castillo: Por el promotor.

Realizar evaluación técnica e id

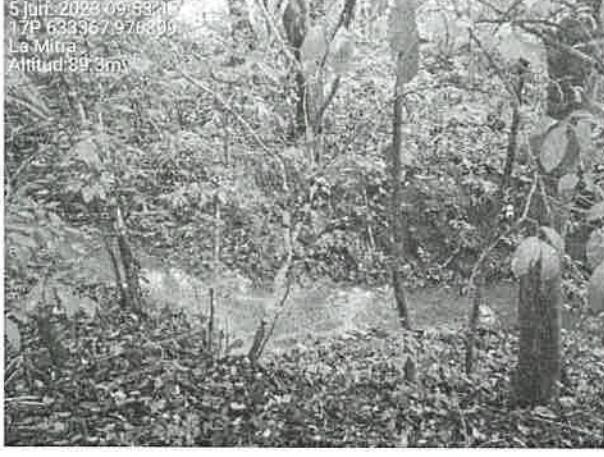
INFORMACIÓN DE LA INSPECCIÓN		
PROYECTO		ALTO VIENTO III LOTE 2.
Hallazgo No _1 De OBSERVACIÓN	Fecha:	05 de junio de 2023.
Descripción del Hallazgo:		Evidencia fotográfica:
<p>Luego de un recorrido por el polígono en evaluación y verificada las coordenadas UTM WGS-84 en el Sistema Nacional de Información Ambiental (SINIA), se constató:</p> <ul style="list-style-type: none">Que, colindante al área del proyecto de la zona Noreste a la zona Suroeste, discurre un tramo de un (1) cuerpo de agua, (Quebrada Sin Nombre). Coordenadas UTM WGS 84 633367 m E, 976899 m N.

<p>Cabe destacar que, en el momento de la inspección, se había respetado la servidumbre hídrica y área de protección del cuerpo hídrico, se observó un caudal corrido y agua clara.</p>		<p>Imagen No. 1. Vista de la Quebrada Sin Nombre y el bosque de galería en su servidumbre hídrica y área de protección forestal. <i>Fuente: Inspección realizada el 05 de junio de 2023.</i></p>

- Que, colindante al área del proyecto de la zona Noreste a la zona Suroeste, discurre un tramo de un (1) cuerpo de agua, (Quebrada Sin Nombre).
- Que se tiene que establecer el área de protección de la Quebrada Sin Nombre, para dar cumplimiento al numeral 2 del artículo 23 de la Ley 1 de 3 de febrero de 1994, que indica que: *“Queda prohibido el aprovechamiento forestal; el dañar o destruir árboles o arbustos en las zonas circundantes al nacimiento de cualquier cauce natural de agua, así como en las áreas adyacentes a lagos, lagunas, ríos y quebradas. Esta prohibición afectará una franja de bosques de la siguiente manera: En los ríos y quebradas, se tomará en consideración el ancho del cauce y se dejará a ambos lados una franja de bosque igual o mayor al ancho del cauce que en ningún caso será menor de diez (10) metros”.*
