INFORME TÉCNICO No. DRPO-SSH-110-2023.

<b>NOMBRE DEL PROYECTO:</b>	COLINAS DEL VIENTO ETAPA II GLOBO A
<b>PROMOTOR:</b>	MAC INSTRUMENTS INDUSTRY INC.
<b>UBICACIÓN:</b>	Corregimiento de Playa Leona, distrito de La Chorrera, provincia de Panamá Oeste.
<b>FECHA DE INSPECCIÓN:</b>	05 de junio de 2023.
<b>FECHA DE ELABORACIÓN DEL INFORME:</b>	07 de junio de 2023.
<b>PARTICIPANTES EN LA INSPECCIÓN:</b>	<ul style="list-style-type: none"><li><b>Mgtr. Germán A. Jaén I.:</b> Técnico de la Sección de Seguridad Hídrica (MiAMBIENTE – Panamá Oeste).</li><li><b>Mgtr. Hilario Rodríguez:</b> Técnico de la Sección de Evaluación de Impacto Ambiental (MiAMBIENTE – Panamá Oeste).</li><li><b>Téc. Jean C. Peñaloza:</b> Jefe de la Sección de Evaluación de Impacto Ambiental (MiAMBIENTE – Panamá Oeste).</li><li><b>Mgtr. Yohana Castillo:</b> Técnica de la Sección de Evaluación de Impacto Ambiental (MiAMBIENTE – Panamá Oeste).</li><li><b>Mgtr. Leidis Reyes:</b> Técnica de la Sección de Evaluación de Impacto Ambiental (MiAMBIENTE – Panamá Oeste).</li><li><b>Mgtr. Lady Palacios:</b> Técnica de la Sección de Forestal (MiAMBIENTE – Panamá Oeste).</li><li><b>Téc. Geraldo Aizprúa:</b> Técnico de la Sección de Área

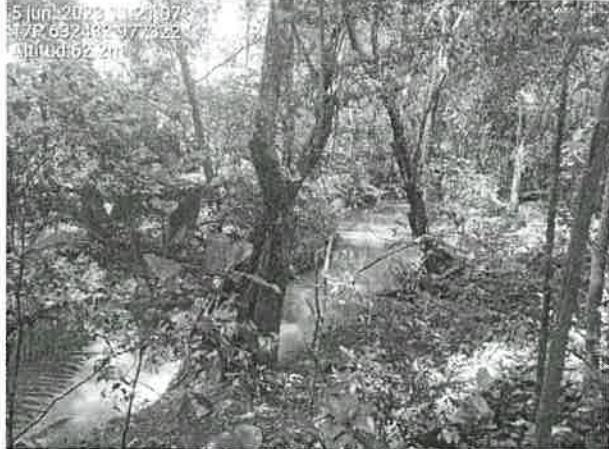
<ul style="list-style-type: none"><li>Que, colindante al área del proyecto de la zona Norte a la zona Sur, discurre un tramo de un (1) cuerpo de agua, (Río Perequetecito). Coordenadas UTM WGS 632432 m E, 977322 m N.</li><li>Que, colindante al área del proyecto de la zona Noroeste a la zona Sureste, discurre un tramo de un (1) cuerpo de agua, (Quebrada Sin Nombre). Coordenadas UTM WGS 632177 m E, 977202 m N.</li></ul>	<b>Imagen No. 1.</b> Vista del Río Perequetecito y el bosque de galería en su servidumbre hídrica y área de protección forestal. <i>Fuente: Inspección realizada el 05 de junio de 2023.</i>

Cabe destacar que, en el momento de la inspección, se había respetado la servidumbre hídrica y área de protección de los cuerpos hídricos, se observó un caudal corrido y agua turbia, posiblemente producto de fuentes de contaminación antropogénica aguas arriba.

- Que se tiene que establecer el área de protección del Río Perequetecito y de la Quebrada Sin Nombre, para dar cumplimiento al numeral 2 del artículo 23 de la Ley 1 de 3 de febrero de 1994, que indica que: *“Queda prohibido el aprovechamiento forestal; el dañar o destruir árboles o arbustos en las zonas circundantes al nacimiento de cualquier cauce natural de agua, así como en las áreas adyacentes a lagos, lagunas, ríos y quebradas. Esta prohibición afectará una franja de bosques de la siguiente manera: En los ríos y quebradas, se tomará en consideración el ancho del cauce y se dejará a ambos lados una franja de bosque igual o mayor al ancho del cauce que en ningún caso será menor de diez (10) metros”.*

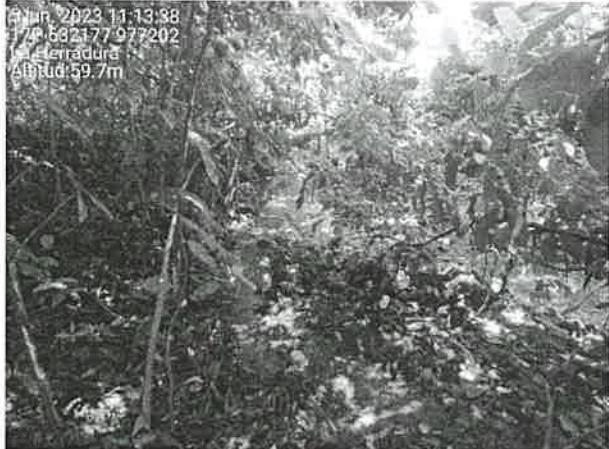
<b>Imagen No. 2.</b> Vista de la Quebrada Sin Nombre y el bosque de galería en su servidumbre hídrica y área de protección forestal. <i>Fuente: Inspección realizada el 05 de junio de 2023.</i>
