## BOTADERO 2 PARA EL PROYECTO CORREDOR DE PLAYAS

ESTUDIO DE IMPACTO AMBIENTAL CATEGORÍA I  
PROMOTOR: PUENTES Y CALZADAS INFRAESTRUCTURAS, S.L.U.  
SUCURSAL PANAMÁ

CORREGIMIENTO DE GUADALUPE, DISTRITO DE LA CHORRERA,  
PROVINCIA DE PANAMÁ OESTE

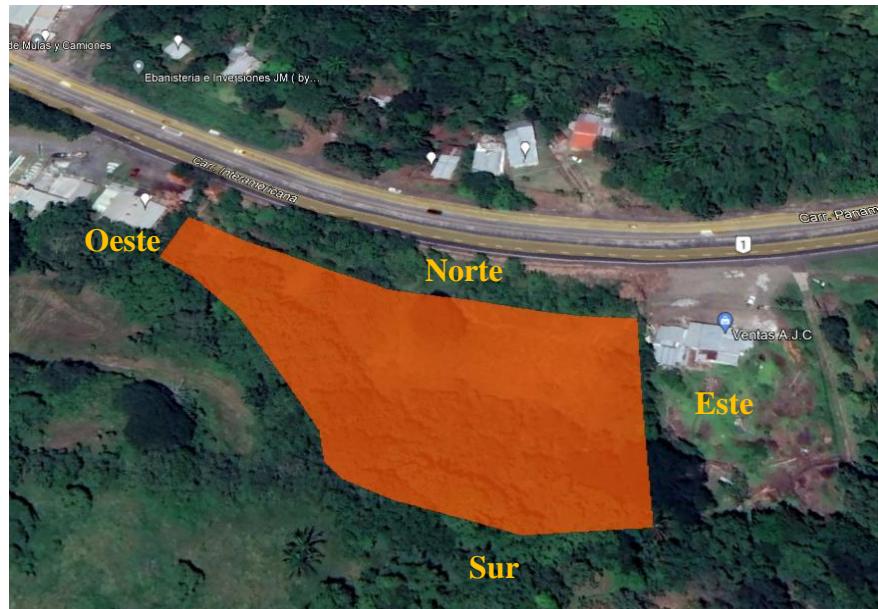
**Figura 16. Vista de los linderos del proyecto**

**Este:** Con el resto de Finca 762.

**Oeste:** Con la Finca 164690.

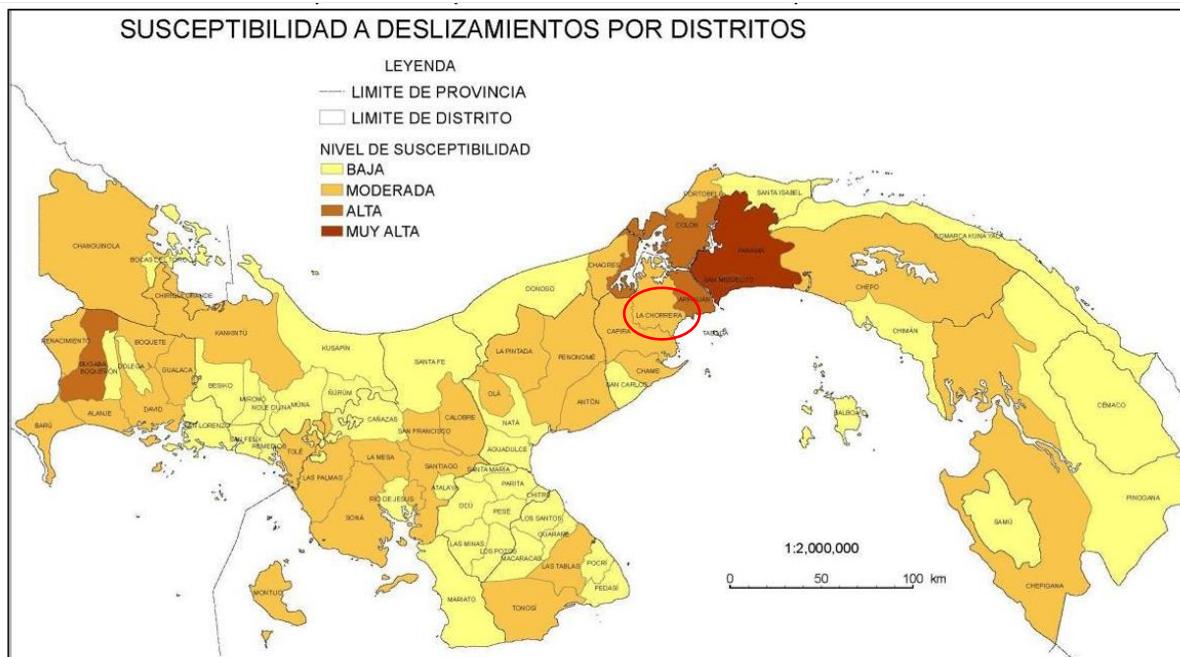
**Figura 17. Mapa de Susceptibilidad a deslizamientos por distritos.**

El área de estudio del presente estudio se ubica en el distrito de La Chorrera, se puede observar en el mapa de susceptibilidad a deslizamientos que este distrito se encuentra en la categoría: **Moderado**.

Fuente: Informe de País sobre la Gestión Integrada de Riesgo de Desastre 2015. DG-SINAPROC, elaborado con datos de Desinventar 1996-2014.

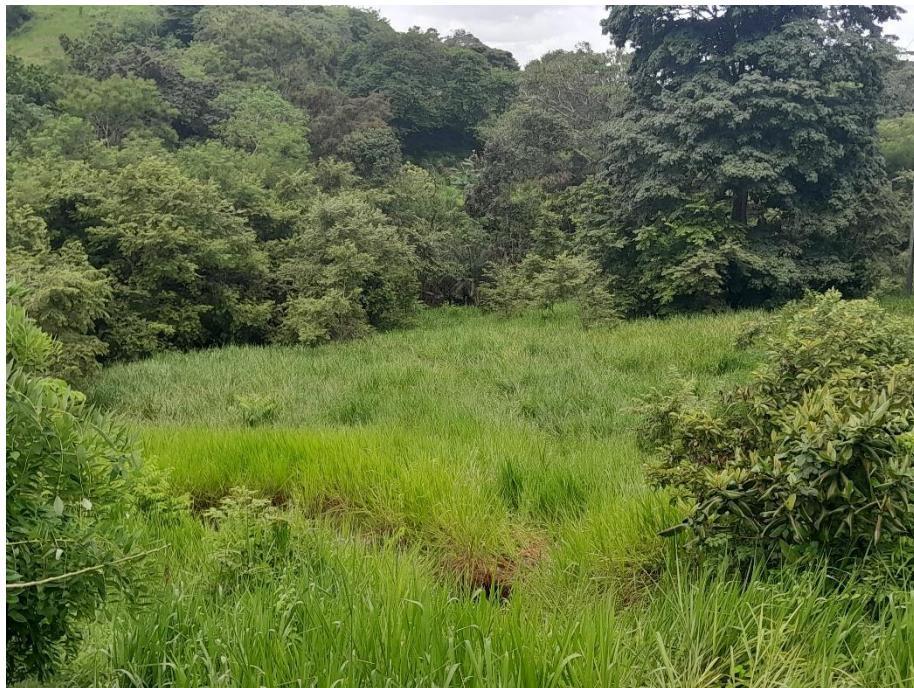
La topografía del área del proyecto cuenta con una marcada depresión, aspecto por el cual el sitio es adecuado para el depósito de material arcilloso.

De acuerdo con la evaluación realizada al área del proyecto, el mismo presenta elevaciones que van desde 100 msnm.

*Fuente: Equipo Consultor del EsIA*  
**Figura 18. Vista del polígono a utilizar**

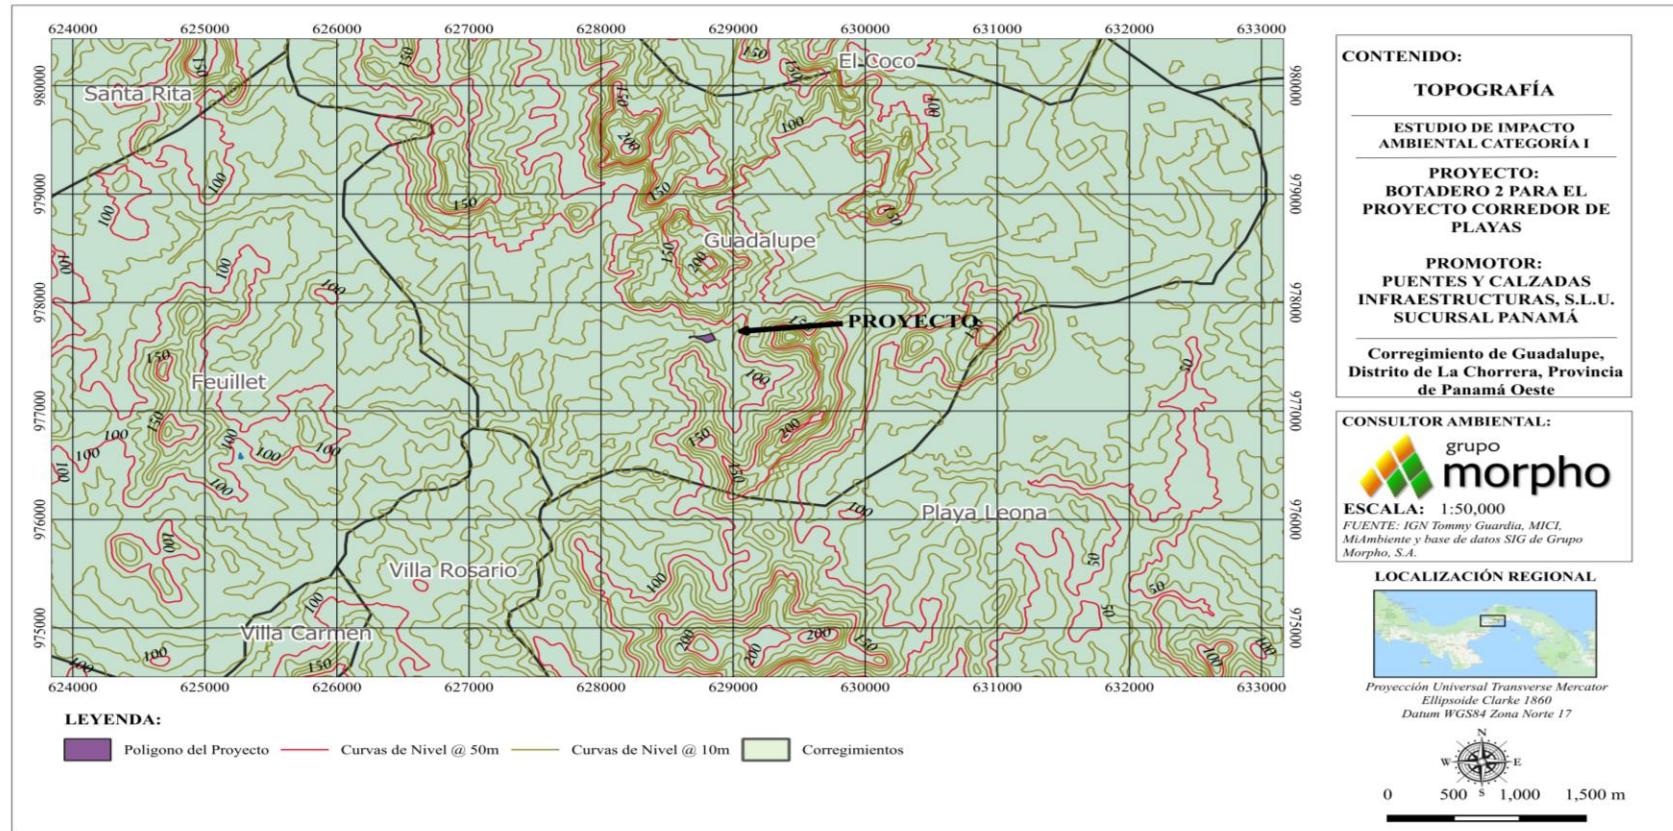
Mapa 2: Mapa topográfico o plano, según área a desarrollar a escala 1:50.000.

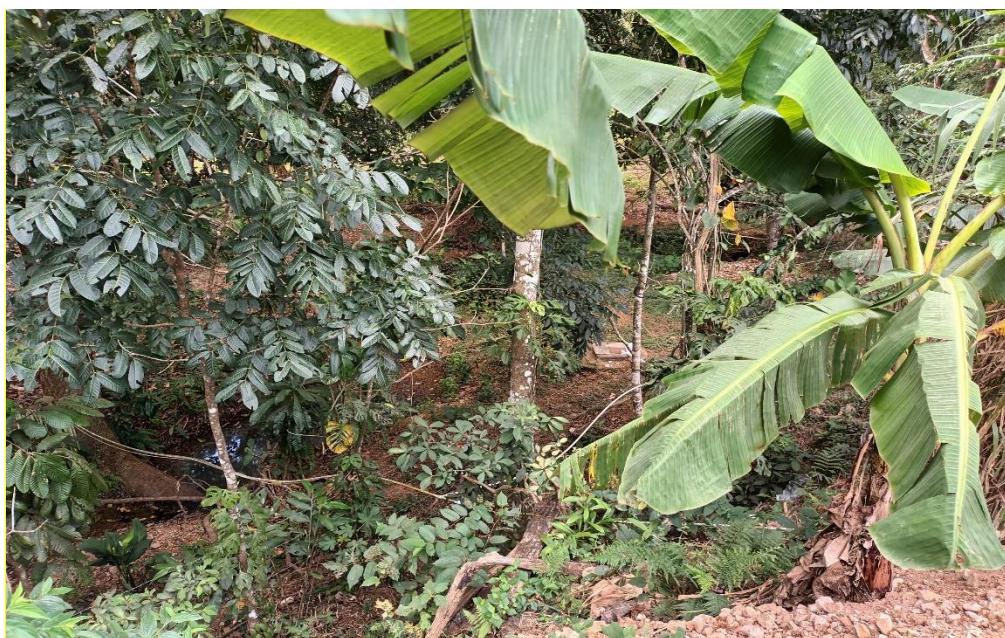
Dentro del área del proyecto no existen cuerpos de agua superficial. El proyecto colinda en su parte sur con la Quebrada El Espino.

La quebrada El Espino cuenta con un área de cuenca correspondiente a 113 Hectáreas, se estima que la quebrada cuenta con una pendiente de 0.0108 m/m

**Figura 19. Quebrada El Espino, colindante del proyecto**

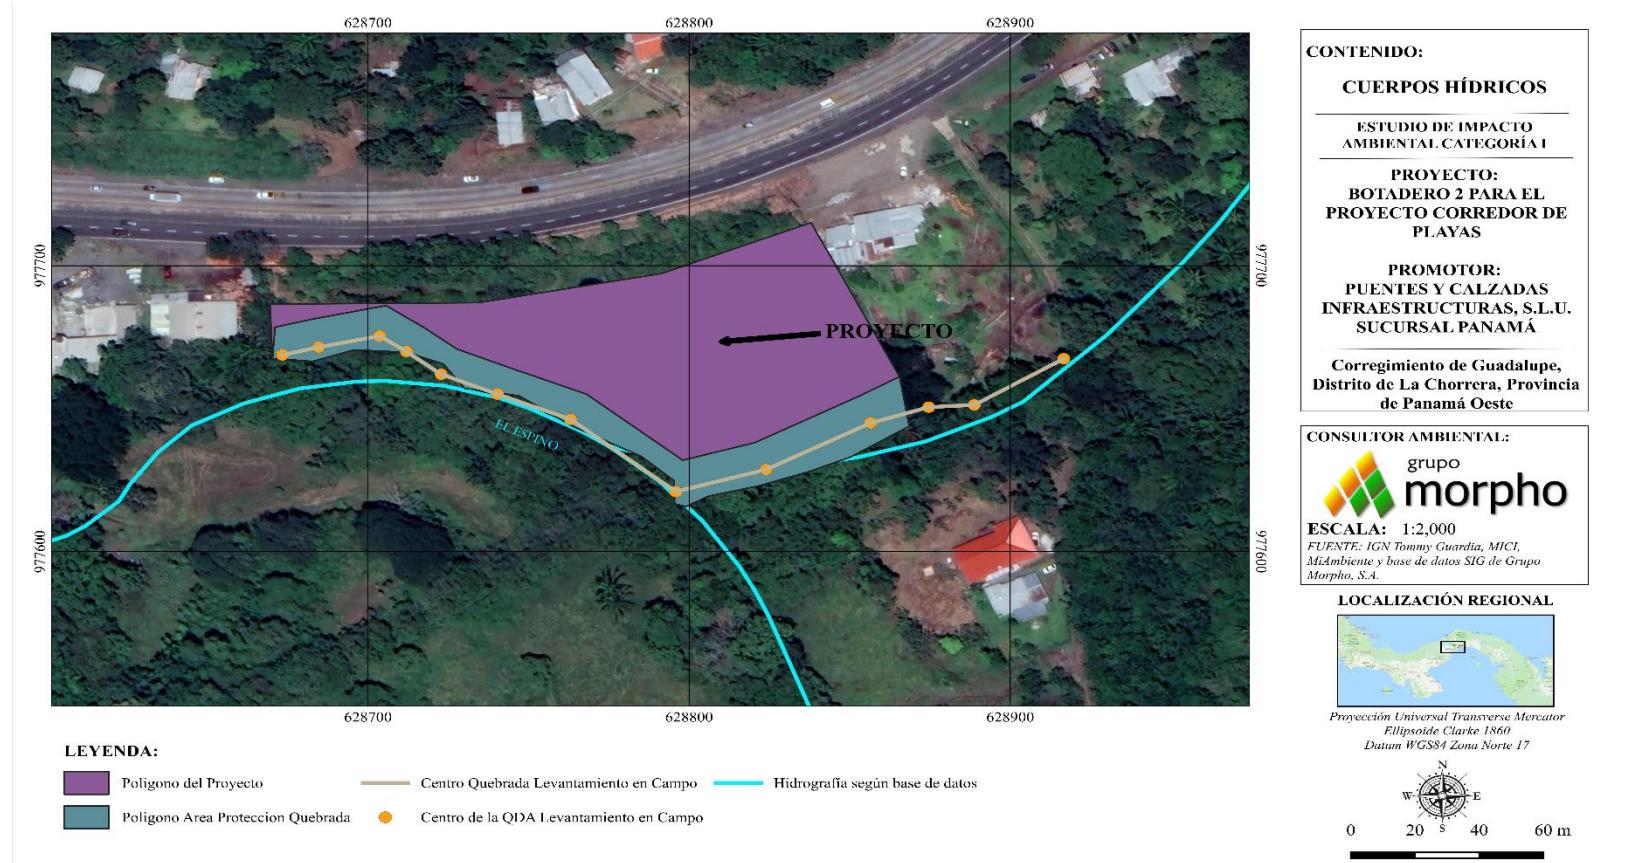
**Mapa 3: Mapa identificando el cuerpo hídrico colindante, a escala 1:2000.**

Tomando lo antes descrito y destacando que el presente proyecto no contempla la intervención de la Quebrada El Espino (colindante al sitio del proyecto) sino mantener una franja de protección en ambos lados (10 m) del cauce, el desarrollo de este sub punto no aplica.

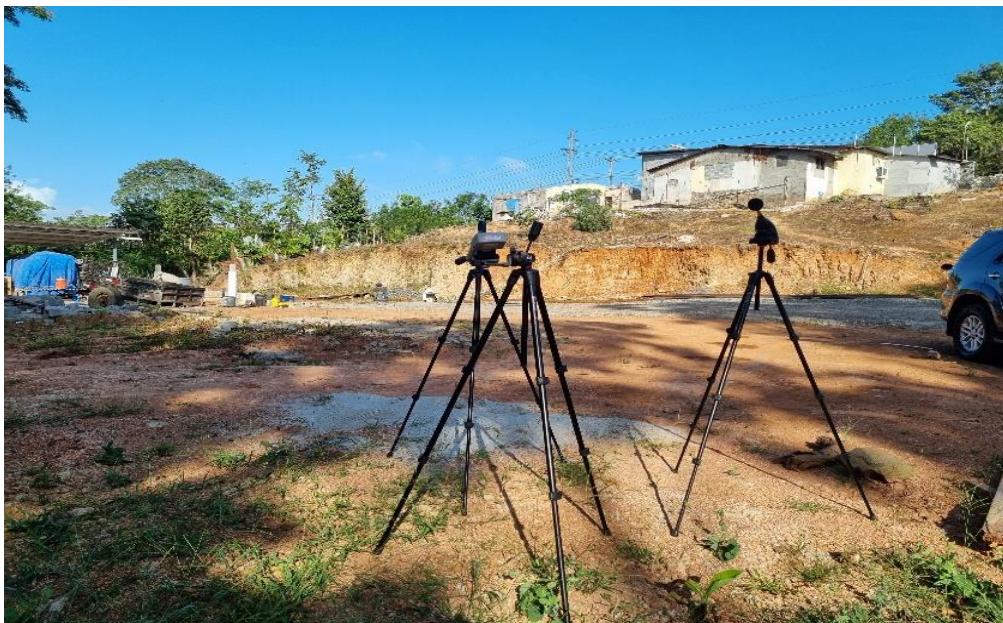
**Figura 20. Equipo utilizado para las mediciones de ruido y calidad de aire**

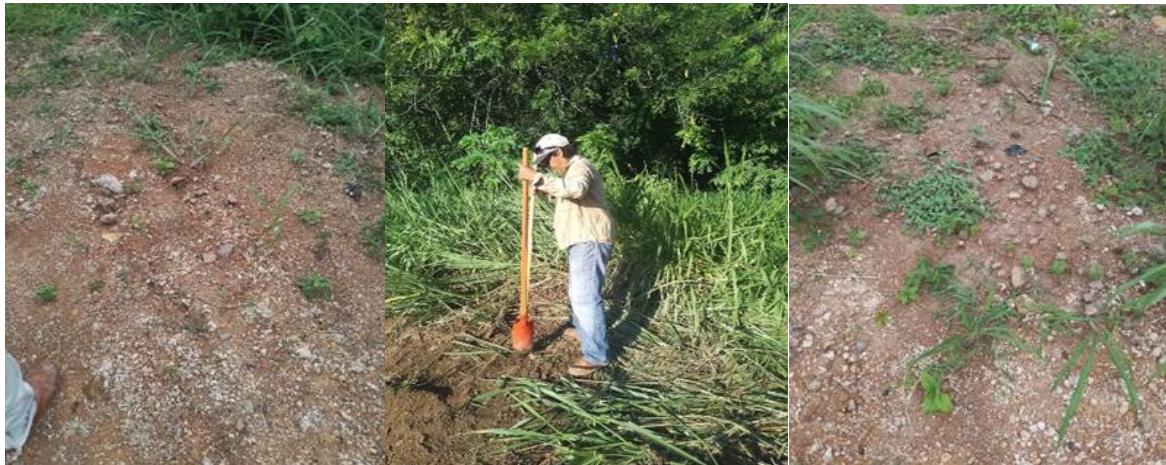
**Figura 37. Tramos prospectados y aplicación de sondeo.**

De acuerdo con el Informe de Prospección Arqueológica realizado en el área donde se pretende desarrollar el Botadero 2 para el proyecto Corredor de Playas, se pudo constatar que es un terreno en su mayoría plano tipo potrero con ligeras pendientes; se ubicaron zonas

adecuadas para la realización de sondeos en áreas propicias sin embargo **no hubo hallazgos** culturales a nivel superficial ni subsuperficial (Ver Anexos – Informe de Prospección Arqueológica).

**Fotos 8, 9, 10, 11, 12, 13, 14 y 15:** Vista general. Tramos prospectados, terreno plano tipo potrero con ligeras pendientes, medianamente alterado por su uso como depósito de caliche y tierra proveniente de otro sector. Vegetación tipo maleza, herbazales y rastrojo con algunos arbustos y árboles dentro del área de impacto directo.

**Fotos 16, 17,18 y 19:** Vista general. Tramos prospectados, terreno plano tipo potrero alterado por su uso en actividades de ganadería y pastores. Vegetación tipo maleza, herbazales y rastrojo con algunos arbustos. Aplicación de sondeo.

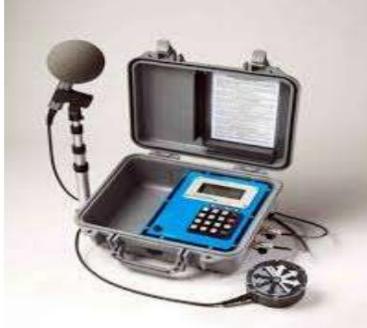
<b>Marca</b>	NOMIS

<b>Modelo</b>	5400 X2G	
<b>Serie</b>	2215

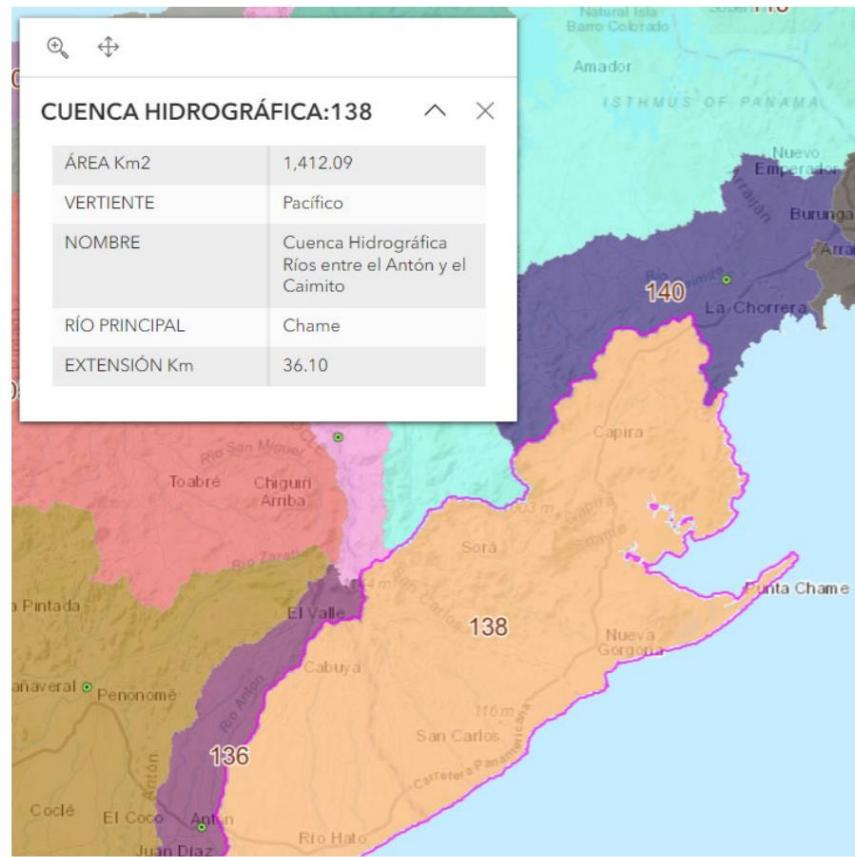
Ilustración 8. Planta de cuenca hidrográfica 144 – ETESA

La cuenca de la quebrada El Espino, afluente a río Chame, forma parte de la cuenca n°138 “Ríos entre el Antón y el Caimito” de ETESA. Se encuentra localizada en la vertiente del Pacífico, en la provincia de Panamá Oeste y abarca un área aproximada de 36.10 Km<sup>2</sup>

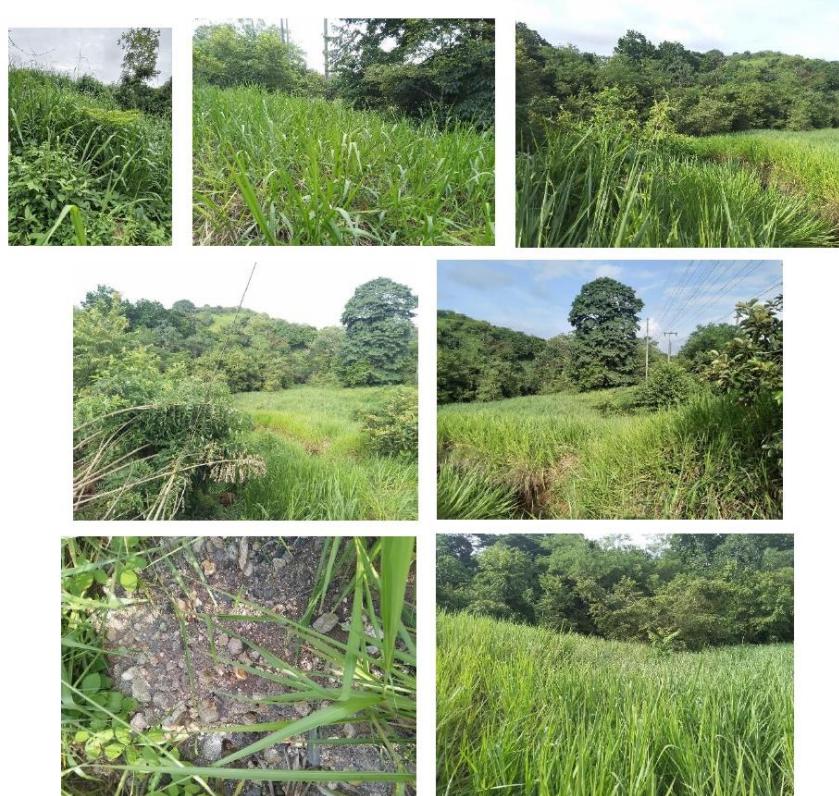
Durante el recorrido de 9,401.60 m<sup>2</sup> del terreno se pudo constatar que es en su mayoría plano tipo potrero con ligeras pendientes, medianamente alterado por su uso como depósito de material proveniente de movimiento de tierra de algún otro sector. La vegetación es abundante en gramíneas, herbazales y rastrojo y pocos árboles dentro del área de impacto directo. Se ubicaron zonas adecuadas para la realización de sondeos en áreas propicias, sin embargo, **no hubo hallazgos culturales** a nivel superficial ni subsuperficial.

**Fotos 1, 2, 3, 4, 5, 6 y 7:** Vistas generales. Tramos prospectados, terreno plano tipo potrero con ligeras pendientes, medianamente alterado por su uso ocasional como botadero de tierra y piedra provenientes de otro sector. Vegetación abundante maleza, herbazales y rastrojo y pocos árboles y arbustos, dentro del área de impacto directo.

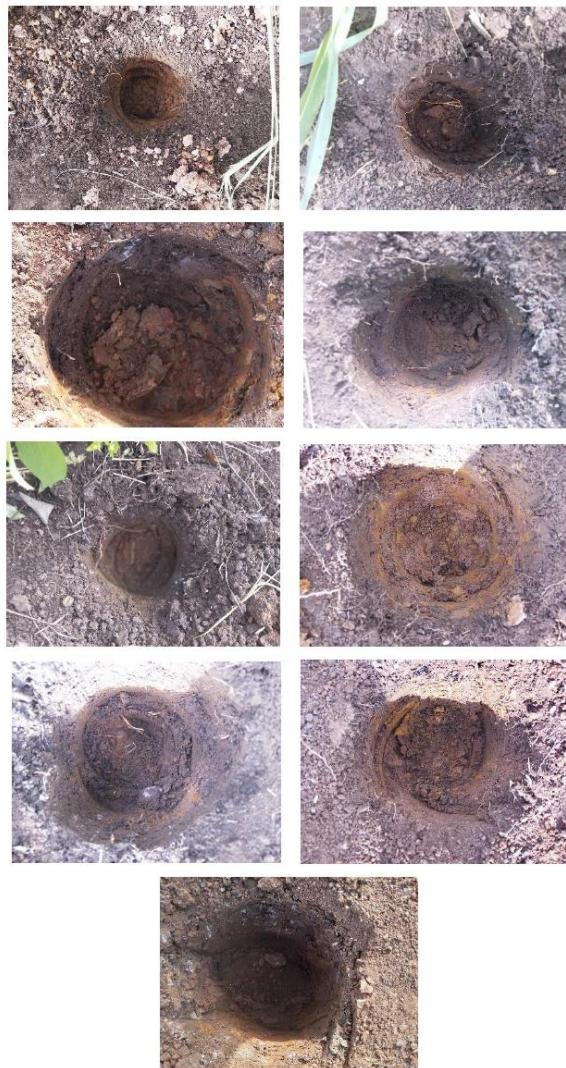
**Fotos de los Sondeos Nº 1 al Nº 7**

COORDENADAS	NOMENCLATURA	DESCRIPCION
0628833	0977707	BT 1 Observación Superficial.
0628815	0977697	BT 2 Sondeo Nº 1
0628809	0977690	BT 3 Sondeo Nº 2
0628800	0977673	BT 4 Sondeo Nº 3
0628804	0977693	BT 5 Sondeo Nº 4
0628782	0977690	BT 6 Observación Superficial.
0628765	0977684	BT 7 Sondeo Nº 5
0628796	0977694	BT 8 Observación Superficial.
