INFORME TÉCNICO DE INSPECCIÓN

DRCC-IIo-151-2024

Proyecto:	“PLANTA FOTOVOLTAICA JAGÜITO GREEN ENERGY I”	
Promotor:	JAGÜITO GREEN ENERGY I, S.A.	
Categoría	I	
Consultores ambientales:	ALDO CORDOBA DIOSVEIRA GONZALEZ	IRC-017-2020 IRC-071-2022
Localización del proyecto:	PROVINCIA DE COCLE, DISTRITO DE AGUADULCE, CORREGIMIENTO EL ROBLE.	
Fecha de inspección:	29 de agosto de 2024	
Fecha de informe:	3 de septiembre de 2024	
Participantes:	<ul style="list-style-type: none">• Raúl Jaén – Asesor del Consultor Ambiental.• Ángela López – Jefa de la Sección de Evaluación de Impacto Ambiental- MiAMBIENTE, Regional de Coclé.• Georgia Jaramillo - Sección de Evaluación de Impacto Ambiental- MiAMBIENTE, Regional de Coclé.• Joaquín López - Sección Forestal- MiAMBIENTE, Regional de Coclé.

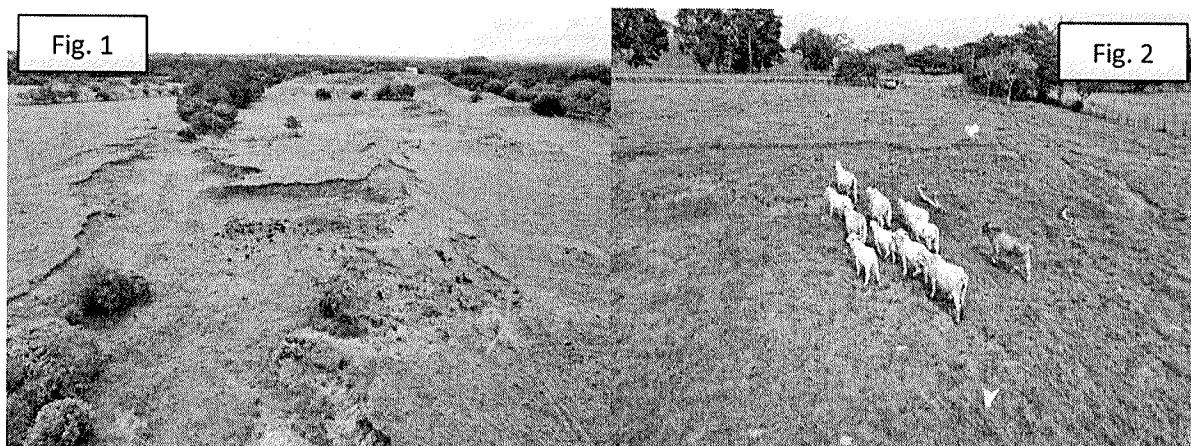
Observación 1: Al momento de la inspección se observó que la topografía del área del proyecto es plana, pero se pudo observar una cárcava localizada en el centro del área a utilizar para el proyecto, en la inspección nos indicaron que la misma tendría que ser rellena y que se utilizaría el material de la misma finca cuando realizaran los trabajos de terraplenes; sin embargo en el EsIA indica que se realizará un relleno y compactación de la cárcava localizada en el sitio central del proyecto, la cual es producto de las erosiones continuas y desatención del propietario, se utilizará para esta actividad material pétreo del tipo tosca, que será adquirida en alguna empresa del área, estos trabajos se realizaran con el objetivo de mejorar el perfil del terreno, se requerirá como volumen de material 2750m³, producto del cálculo de V=LXAXP, cárcava producto de fuerte erosión. Por lo que se consultara mediante nota aclaratoria.

Fig. 1. Se evidencia que el terreno es relativamente plano, pero se pudo observar una cárcava localizada en el centro del área a utilizar para el proyecto. **Fig.2.** Se evidencia la actividad agropecuaria dentro del área del proyecto.

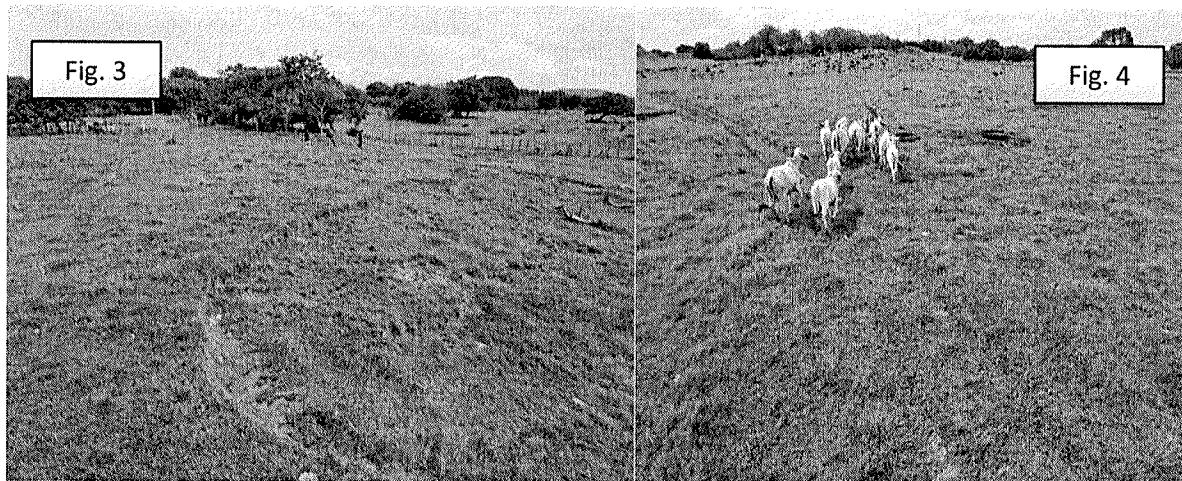
Observación 3: En cuanto a la vegetación existente por tratarse de un área intervenida solo se visualizó un remanente de gramínea y algunos árboles dispersos que requerían tala y poda como fue indicado por parte de la consultoría del proyecto.

Fig.3 y Fig.4: Se pueden observar vegetación existente por tratarse de un área intervenida solo se visualizó un remanente de gramínea y algunos árboles dispersos.

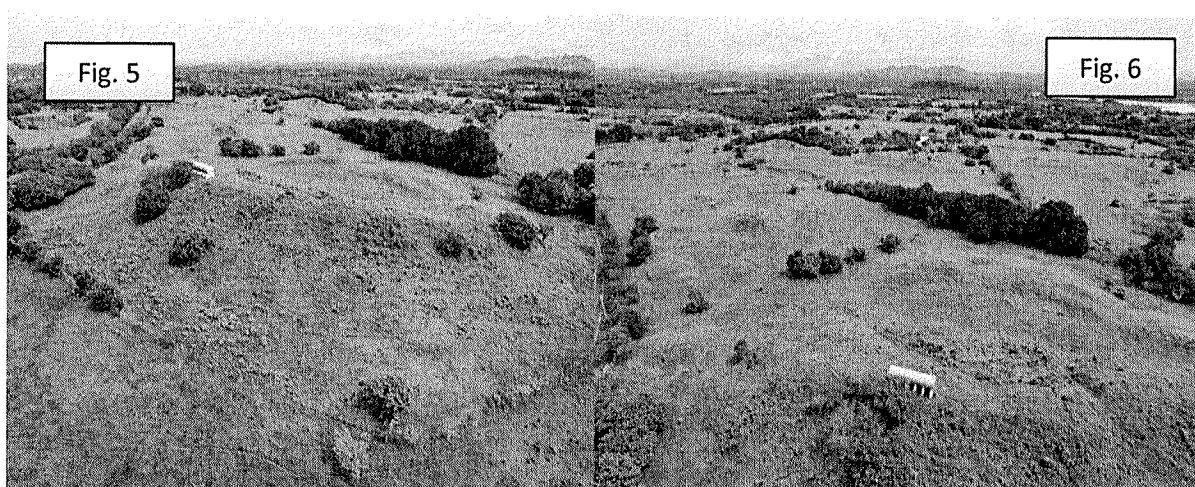
Observación 6: Dentro de la propiedad donde se desarrollara el proyecto, se encuentra el tanque de almacenamiento de agua potable de la comunidad, pero indicaron que esa área se encuentra fuera del área de construcción del proyecto.

Fig. 5 y Fig.6: Se puede observar el área donde se desarrollará el proyecto “**PLANTA FOTOVOLTAICA JAGÜITO GREEN ENERGY I**”, exceptuando el área del tanque de agua de la comunidad que queda fuera del polígono del proyecto.
