INFORME TÉCNICO N°. DRPO-SSH-044-2023.

NOMBRE DEL PROYECTO:	BOTADERO 1 PARA EL PROYECTO CORREDOR DE PLAYAS.
PROMOTOR:	PUENTES Y CALZADAS INFRAESTRUCTURAS S. L. U. SUCURSAL PANAMA.
UBICACIÓN:	Corregimiento de Guadalupe, distrito de La Chorrera, provincia de Panamá Oeste.
FECHA DE INSPECCIÓN:	20 de marzo de 2023.
FECHA DE ELABORACIÓN DEL INFORME:	22 de marzo de 2023.
PARTICIPANTES EN LA INSPECCIÓN:	<ul style="list-style-type: none"> • Mgtr. Germán A. Jaén I.: Técnico de la Sección de Seguridad Hídrica (MiAMBIENTE – Panamá Oeste). • Mgtr. Yohana Castillo: Técnica de la Sección de Evaluación de Impacto Ambiental (MiAMBIENTE – Panamá Oeste). • Téc. Isaac Espinoza: Técnico de la Sección de Áreas Protegidas y Biodiversidad (MiAMBIENTE – Panamá Oeste). • Mgtr. Lady Palacios: Técnica de la Sección Forestal (MiAMBIENTE – Panamá Oeste). • Alicia Villalobos: Equipo consultor del Proyecto. • Manrique Chavarria: Equipo consultor del Proyecto.

Proyecto: BOTADERO 1 PARA EL PROYECTO CORREDOR DE PLAYAS.

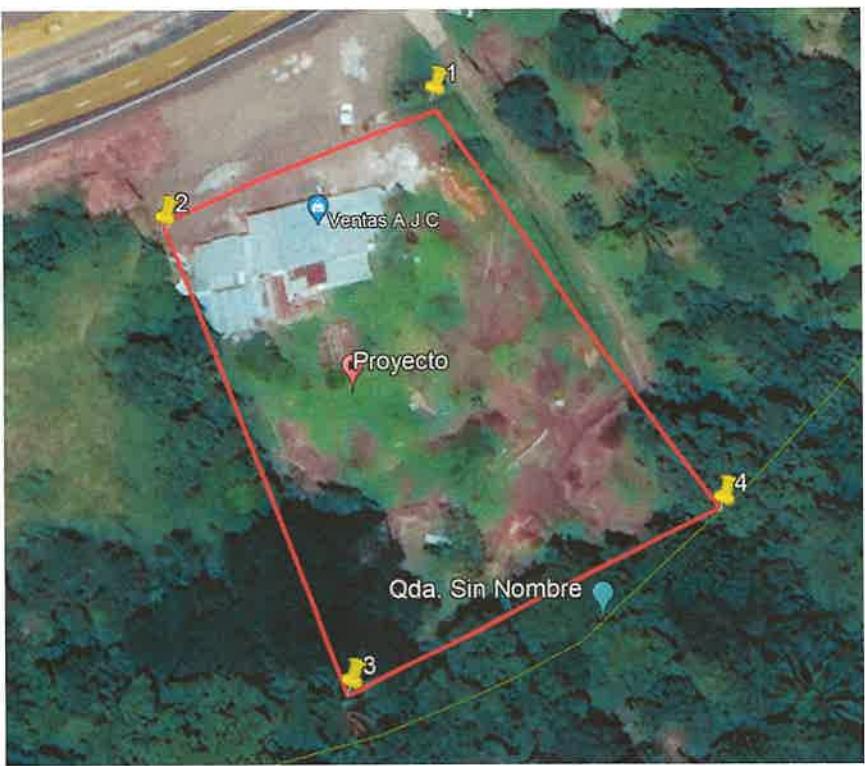
INFORMACIÓN DE LA INSPECCIÓN		
PROYECTO	BOTADERO 1 PARA EL PROYECTO CORREDOR DE PLAYAS.	
Hallazgo No _1_ De OBSERVACIÓN	Fecha:	20 de marzo de 2023.
Descripción del Hallazgo:	Evidencia fotográfica:	
Luego de un recorrido por el polígono en evaluación y verificada las coordenadas UTM WGS-84 en el Sistema Nacional de Información Ambiental (SINIA), se constató:

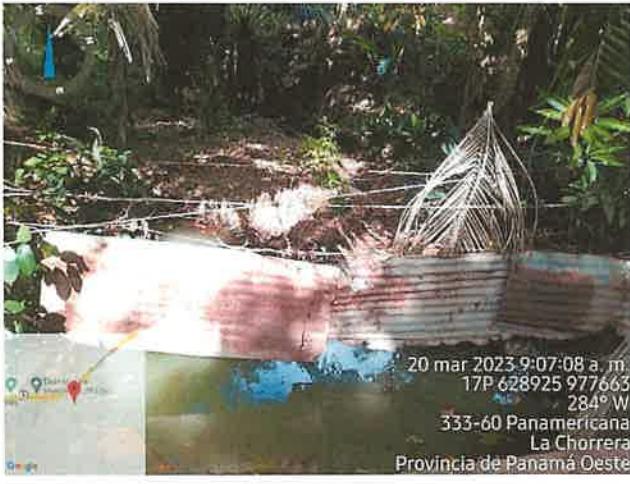
<ul style="list-style-type: none"> Que en el área del proyecto colinda, en la zona sur con un (1) cuerpo de agua (Quebrada Sin Nombre).

Cabe destacar que, al momento de la inspección, se observó que el área de protección forestal y servidumbre fluvial, del cuerpo de agua, ha sido respetada, siendo ocupada por un bosque de galería. El cuerpo de agua, mostró caudal corrido y coloración oscura, posiblemente por fuentes de contaminación antropogénicas aguas arriba.	<p>Imagen No. 1. Vistas de la Quebrada Sin Nombre y del bosque de galería en su área de protección y servidumbre hídrica.</p> <p>Fuente: Inspección realizada el 20 de marzo.</p>

- Que el área donde se pretende realizar el proyecto antes mencionado, se ubica dentro de la cuenca hidrográfica No. 138 (Ríos entre el Antón y el Caimito).
- Que en el área del proyecto colinda, en la zona sur con un (1) cuerpo de agua (Quebrada Sin Nombre).
- Que se deberá establecer la respectiva área de protección de la Quebrada Sin Nombre, para dar cumplimiento a lo establecido en el artículo 23 de la Ley 1 de 3 de febrero de 1994 y contribuir con el enriquecimiento de la vegetación existente en la zona contigua a los cauces, con la finalidad de protección y conservación de los cauces naturales.
- Que en la etapa de construcción del proyecto se deberá tramitar los permisos temporales de uso de agua para mitigación de polvo y otros usos requeridos, en la Sección de Seguridad Hídrica de MIAMBIENTE Panamá Oeste.

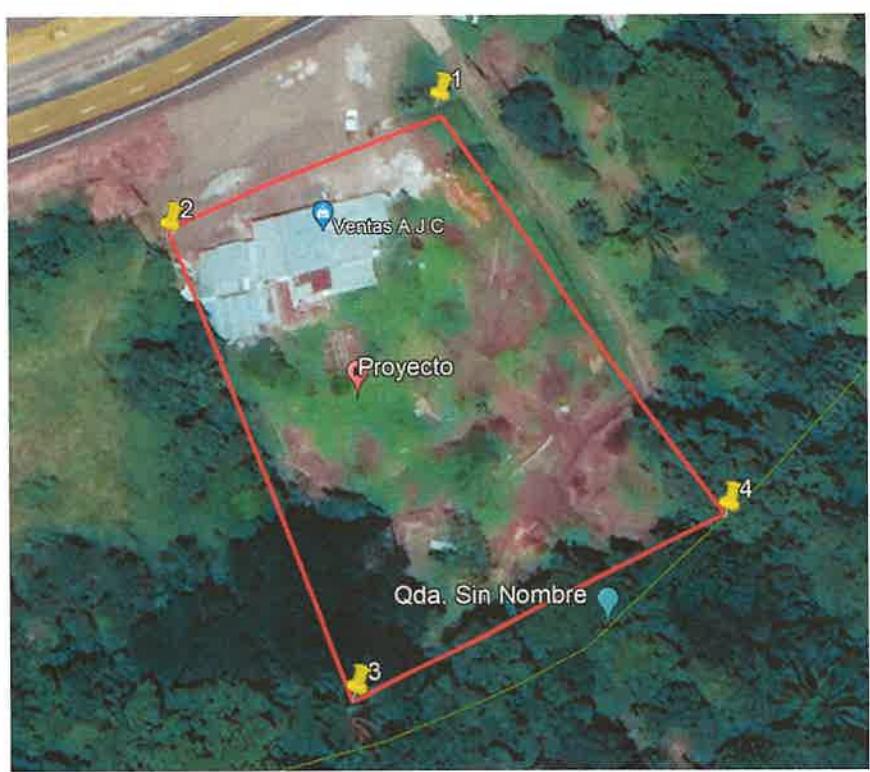
Imagen No. 4. Vista satelital de Google Earth, que muestra el área donde se desarrollara el proyecto y el cuerpo de agua observado.
