**SECCIÓN DE EVALUACIÓN DE ESTUDIO DE IMPACTO AMBIENTAL  
INFORME TÉCNICO DE INSPECCIÓN DE CAMPO DE EsIA, CATEGORÍA I  
DRPO-SEIA-IIO-074-2023**

<b>NOMBRE DEL EsIA:</b>	RESIDENCIAL DEL OESTE ETAPA II	
<b>NOMBRE DEL PROMOTOR:</b>	GRUPO RESIDENCIAL DEL OESTE , S.A.	
<b>REPRESENTANTE LEGAL:</b>	ROY RAHIM SALOMON ABADI	
<b>ACTIVIDAD ECONÓMICA PROYECTADA:</b>	CONSTRUCCION	
<b>CONSULTORES Y N° DE REGISTRO:</b>	KLEVEER ESPINO GLADYS CABALLER	IRC-067-2007 IRC-083-2009
<b>UBICACIÓN DEL PROYECTO:</b>	VÍA HACIA COMUNIDAD MENDOZA, CORREGIMIENTO DE HERRERA, DISTRITO DE LA CHORRERA, PROVINCIA DE PANAMÁ OESTE.	
<b>PARTICIPANTES:</b>	<b>Por Mi AMBIENTE:</b> Ernesto Brown/SEIA-Dirección Regional Panamá Oeste German Jaén /SSH-Dirección Regional Panamá Oeste Geraldo Aizpurúa/APBS-Dirección Regional Panamá Oeste <b>Por LA CONSULTORA:</b> Lilibeth Barba/SEFOR-Dirección Regional Panamá Oeste Bolívar Zambrano / Por la Empresa	
<b>FECHA DE INSPECCIÓN:</b>	15 DE FEBRERO DE 2023	
<b>FECHA DE ELABORACION:</b>	15 DE FEBRERO DE 2023

**INFORME TÉCNICO No. DRPO-SSH-030-2023.**

**INFORME DE INSPECCIÓN TÉCNICA**  
**SAPB N°-27-2023**

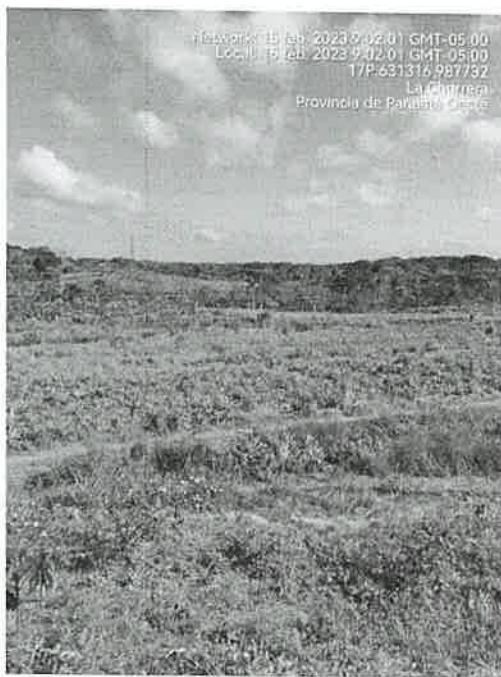
**Imagen 1:** parte de la vegetación dentro del polígono del proyecto

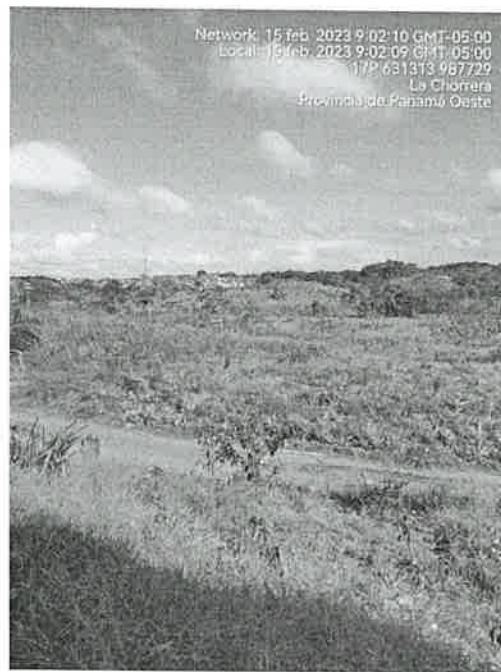
**Imagen 2:** cultivo de piña dentro del terreno donde se realizara el proyecto

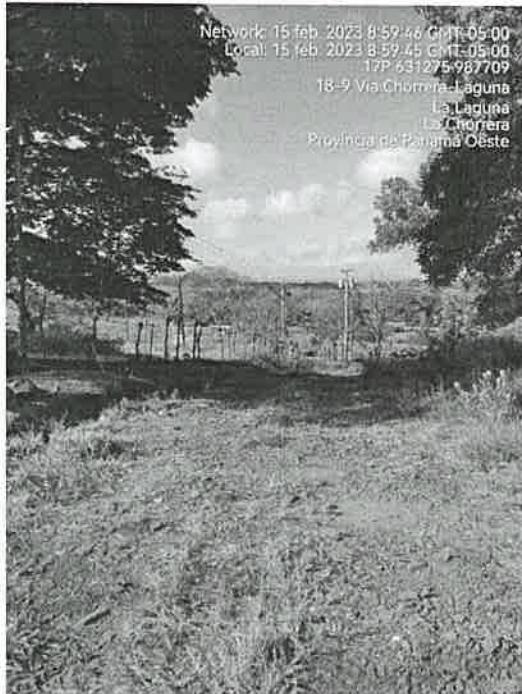
**Imagen 3:** calle de acceso dentro del proyecto

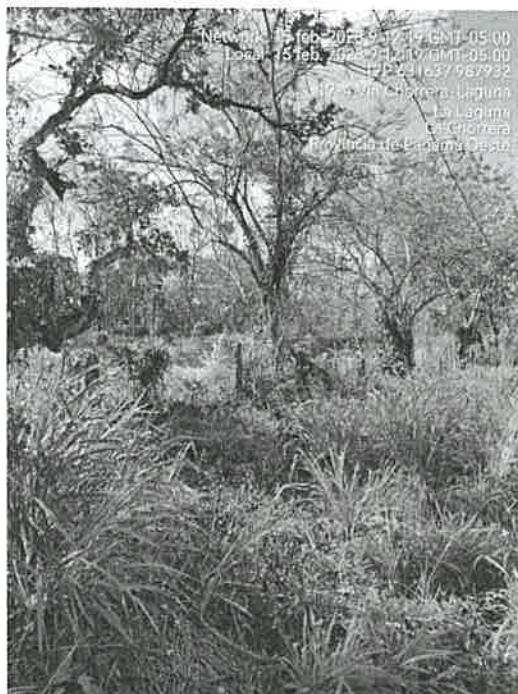
**Imagen 4:** lugar donde se ubica la Ptar

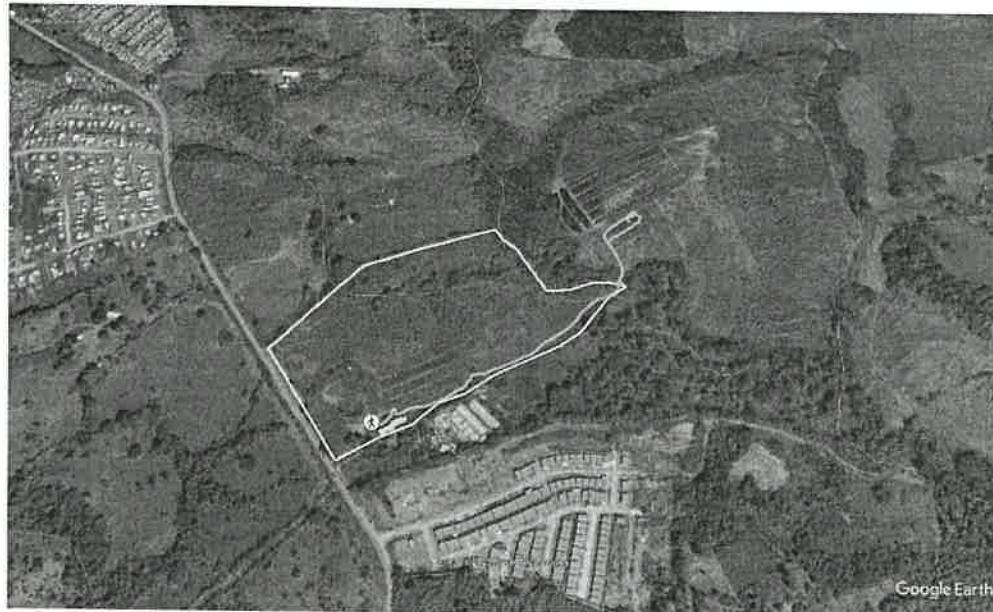
Foto. Utilizando la herramienta Wikiloc y Google Earth, que indica el sitio inspeccionado.

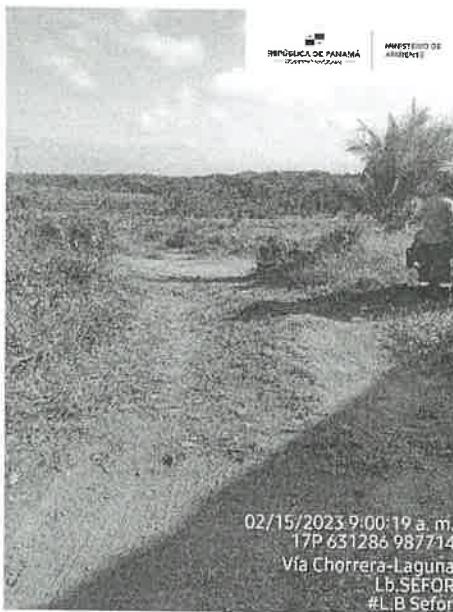
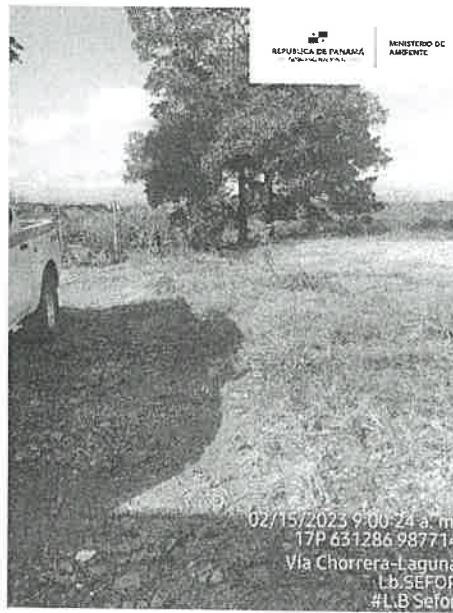
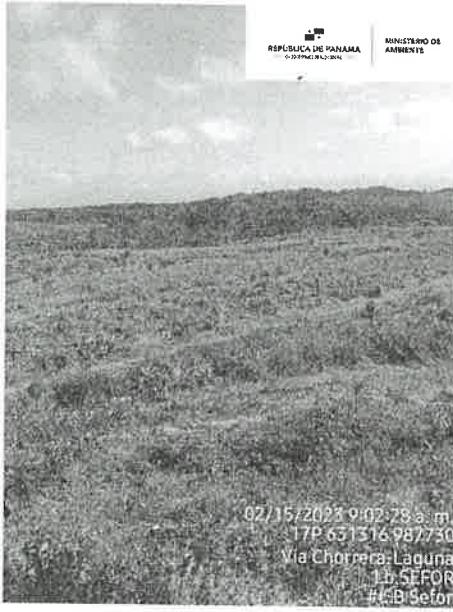
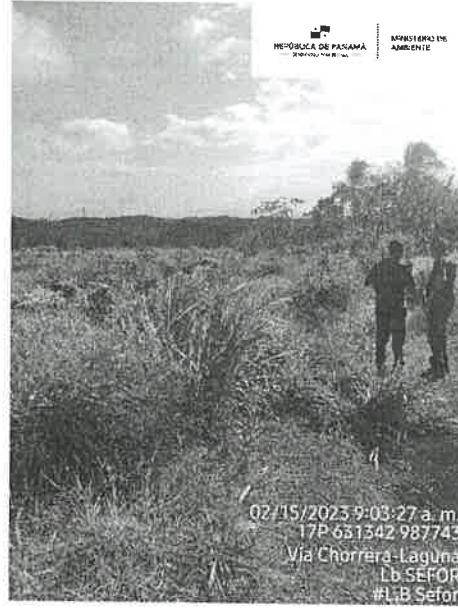
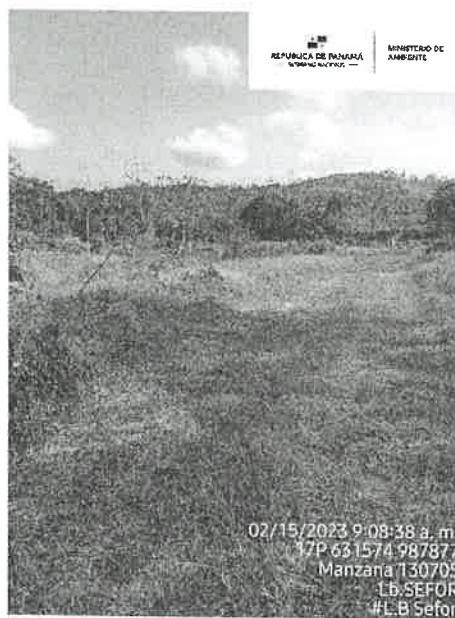
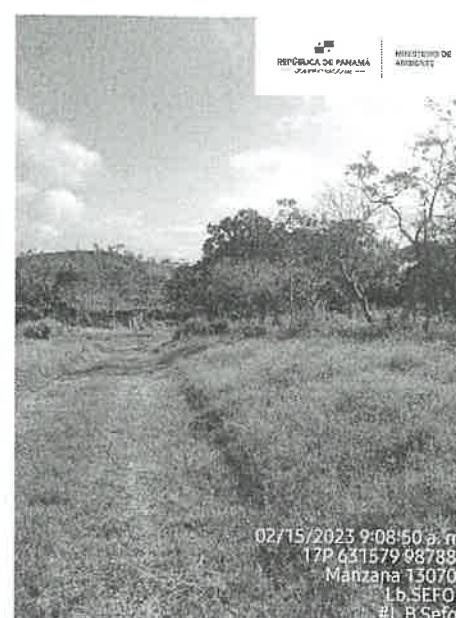
El día 15 de febrero de 2022, siendo las 9:08 a.m., se realiza inspección de campo al proyecto denominado “**Residencial del Oeste Etapa II**”, en donde fuimos atendidos por el ingeniero Bolívar Zambrano (Consultor), se inició el recorrido por el predio, observando que el predio en su momento fue utilizado para las actividades agrícolas; sin embargo, fue al parecer vendido y se observan cultivos de piña, plátanos, los que hasta el momento de la inspección se encuentran invadidos por gramíneas, ya que se ha dejado de limpiar,

Es importante señalar que el predio mantiene dos fuentes hídricas como la Quebrada S/N que atraviesa el terreno y la Quebrada Grande, donde la vegetación es bastante escasa, pero aún se mantienen algunos árboles.

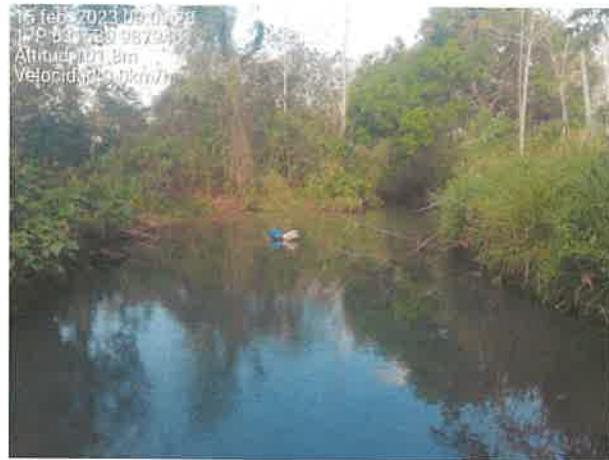
Cabe destacar que, al momento de la inspección, se observó que el área de protección forestal y servidumbre fluvial, de los cuerpos hídricos, ha sido respetada, siendo ocupada por un bosque de galería. Los cuerpos de agua, mostraron caudal corrido y coloración oscura, posiblemente por fuentes de contaminación antropogénicas aguas arriba.

**Imagen No. 1.** Vistas de la Quebrada Grande y del bosque de galería en su área de protección y servidumbre hídrica.  
*Fuente: Inspección realizada el 15 de febrero de 2023.*

- Que se deberá establecer la respectiva área de protección de la Quebrada Grande y de la Quebrada Sin Nombre afluente de la Quebrada Grande, para dar cumplimiento a lo establecido en el artículo 23 de la Ley 1 de 3 de febrero de 1994 y contribuir con el enriquecimiento de la vegetación existente en la zona contigua a los cauces, con la finalidad de protección y conservación de los cauces naturales.

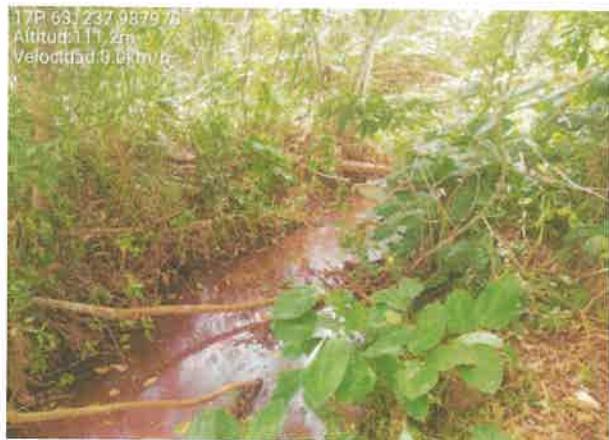
**Imagen No. 2.** Vistas de la Quebrada Sin Nombre afluente de la Quebrada Grande y del bosque de galería en su área de protección y servidumbre hídrica.  
*Fuente: Inspección realizada el 15 de febrero de 2023.*

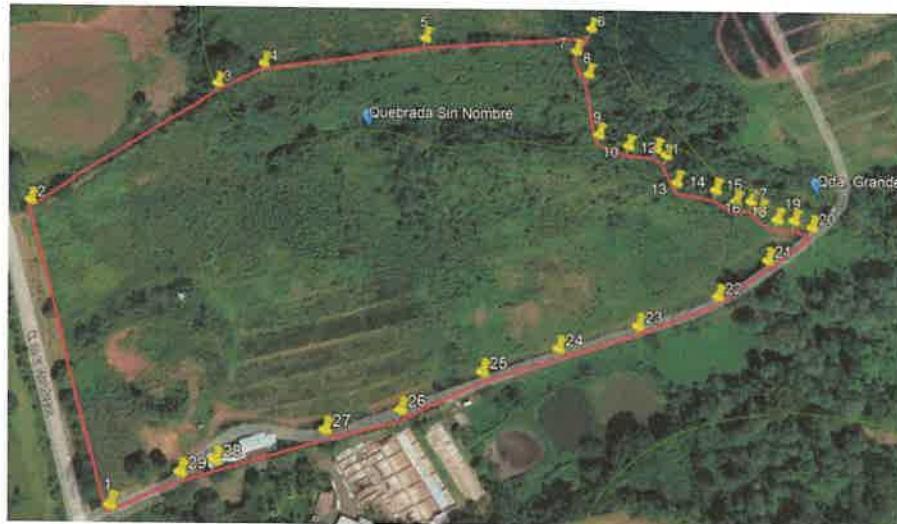
**Imagen No. 4.** Vista satelital de Google Earth, que muestra el área donde se desarrollara el proyecto y los cuerpos de agua observados.

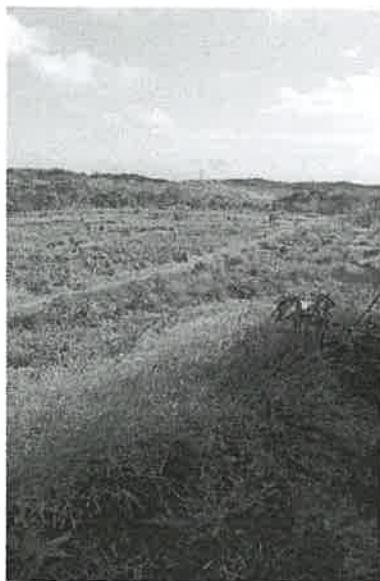
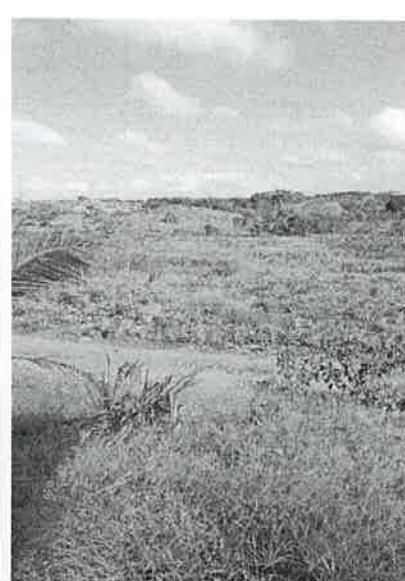
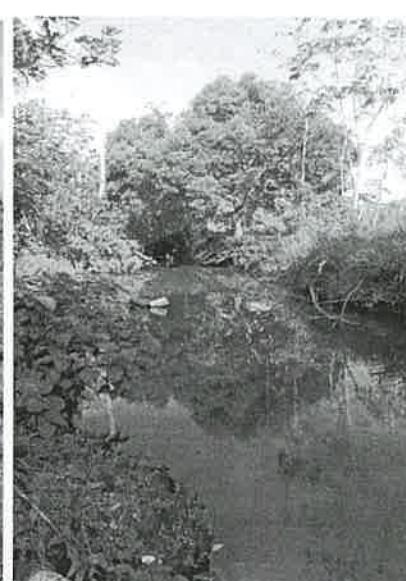
**Evidencia fotográfica del sitio**

<b>VEGETACION:</b>	El terreno está compuesto solo de Gramíneas
<b>RECURSO HIDRICO:</b>	Quebrada grande y quebrada sin nombre
<b>FAUNA SILVESTRE:</b>	Solo se observó aves transitorias
<b>TOPOGRAFIA:</b>	El terreno presenta pendientes de 0 a 10%

- 1- El terreno a intervenir ya ha sido antropogenicamente impactado para usos agrícolas (cultivos de Piñas) y en época seca es quemado debido por lo que la presencia de vida silvestre dentro del área de influencia directa es escasa o casi nula solo se observó algunas aves al momento de la inspección.
- 2- En el sitio de influencia directa se observa fuentes hídricas las que deben ser protegidas conservadas de acuerdo a lo que señala la Ley Forestal.

- 1) De ser aprobado el EsIA, Cat, I; solicitar a la empresa **GRUPO RESIDENCIAL DEL OESTE, S.A.**, colocar letreros de aviso que prohíba la cacería y la no extracción de flora y fauna silvestre.
