INFORME DE INSPECCIÓN TÉCNICA  
SAPB N°-015-2023Proyecto “ALTOS DEL TECAL N° 2 FASE II”  
Categoría I

## INFORME TÉCNICO No. DRPO-SSH-017-2023.

SECCIÓN DE EVALUACIÓN DE ESTUDIO DE IMPACTO AMBIENTAL  
INFORME TÉCNICO DE INSPECCIÓN DE CAMPO DE EsIA, CATEGORÍA I

DRPO – SEIA – IIO – 046 – 2023.

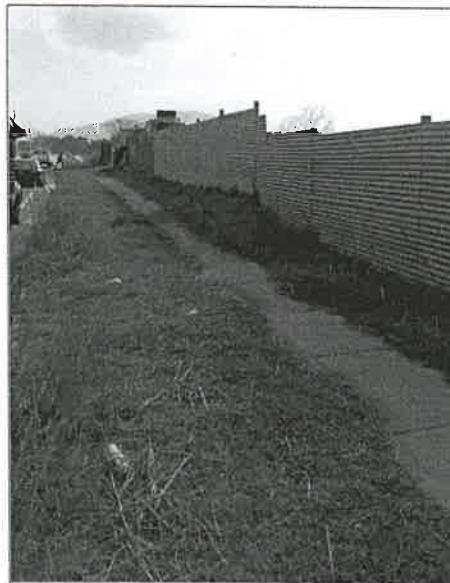
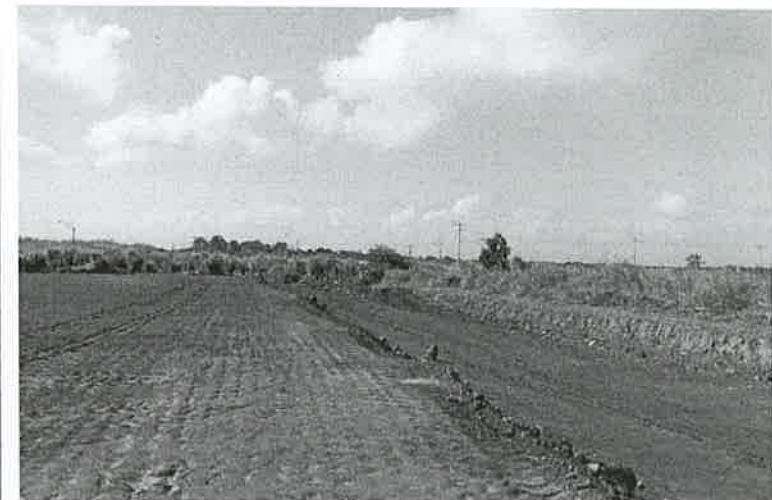
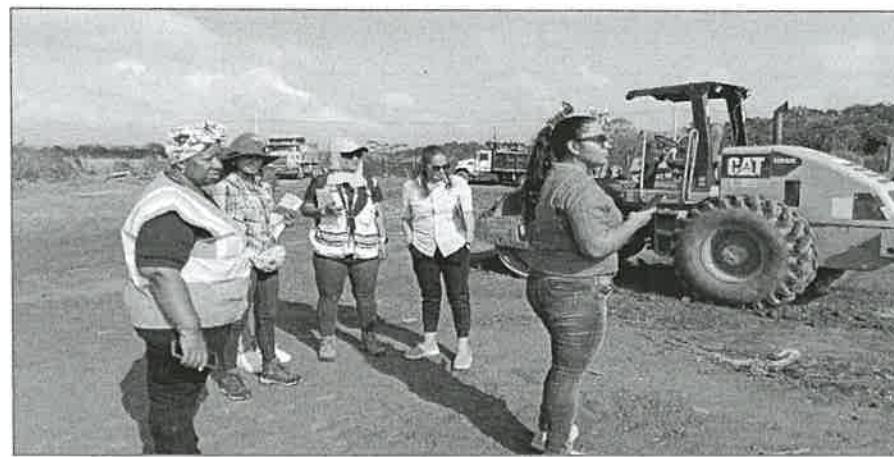
## Evidencia fotográfica del sitio

Se observa que el terreno ya está totalmente impactado por las actividades que se llevaron a cabo con el desarrollo del EsIA para movimiento y nivelación de tierra.

VEGETACION:	No hay
RECURSO HIDRICO:	Dentro del área de influencia directa no hay.
FAUNA SILVESTRE:	Solo se observó algunas aves.
TOPOGRAFIA:	El terreno donde se presenta el proyecto esta plana

- 1- El terreno a ser utilizado está totalmente impactado por actividades desarrolladas por el Proyecto de movimiento y nivelación de tierra, Categoría I, llevado en el sitio.
- 2- Para el desarrollo de este proyecto no se requiere la presentación formal de PRRFFS ya que para el desarrollo del movimiento de tierra se presentó, por lo tanto deben aportar el Informe de Ejecución e Implementación del Plan de Rescate de Fauna fundamentado en la Resolución AG 0292-2008 "Por la cual se establecen los Requisitos para los Planes de Rescate y Reubicación de Fauna Silvestre"
- 3- Cabe señalar que este proyecto quedara ubicado en el recién creado corregimiento de Vacamonte.

- 1) De ser aprobado el EslA, Cat. I; solicitar a la empresa DELOS REALTY INC., Colocar letreros de aviso que prohíba la cacería y la no extracción de flora y fauna silvestre.

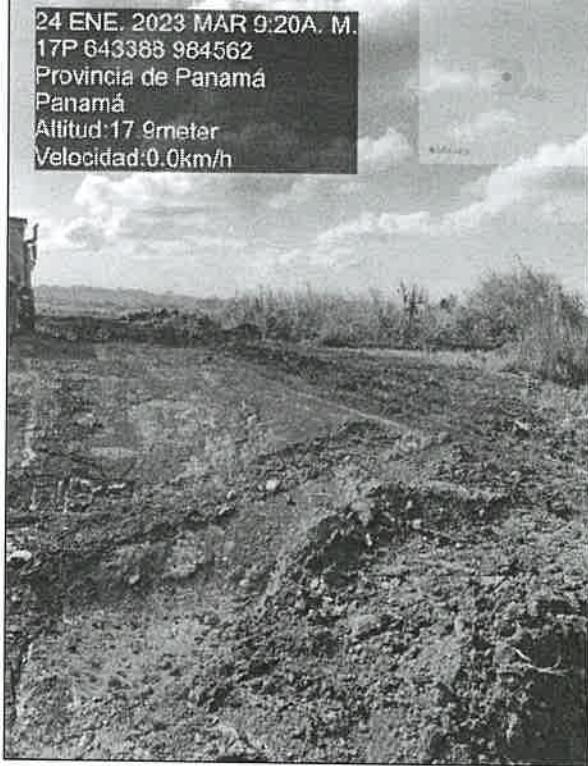
INFORMACIÓN DE LA INSPECCIÓN		
PROYECTO	ALTOS DEL TECAL No. 2 FASE II	
<b>Hallazgo No. 1 De OBSERVACIÓN</b>	<b>Fecha:</b>	24 de enero de 2023.
<b>Descripción del Hallazgo:</b>	<b>Evidencia fotográfica:</b>	
<p>Luego de un recorrido por el polígono del proyecto ALTOS DEL TECAL No. 2 FASE II, cuyo promotor es la sociedad DELOS REALTY INC y verificada las coordenadas DATUM- UTM WGS-84 en el Sistema Nacional de Información Ambiental (SINIA), se constató:</p> <ol style="list-style-type: none"> <li>Que dentro del área de influencia del proyecto no hay existencia de ningún cuerpo de agua, ubicado en las Coordenadas DATUM UTM -WGS-84 (643388 m E / 984562 m N).</li> </ol>

<p><b>Imagen No. 1.</b> Vistas del área de influencia del proyecto. Fuente: Inspección realizada el 24 de enero del 2023.</p>

- Que el área donde se pretende realizar el proyecto antes mencionado, se ubica dentro de la cuenca hidrográfica No. 140 (Río Caimito).
- Que dentro del área de influencia del proyecto específicamente en su Fase II, no existe ningún cuerpo de agua superficial (ríos, quebradas o lagos), sin embargo, colinda con la quebrada Limones, ubicada en las coordenadas DATUM- UTM- WGS-84 (984426 m N – 643639 m E) que está contemplado en el desarrollo del proyecto ALTOS DEL TECAL No. 2 en su FASE III.
- Que, de realizarse alguna perforación de pozo dentro del área del proyecto, la promotora deberá tramitar los permisos de uso de agua correspondientes.
- Que en la etapa de construcción del proyecto se deberá tramitar los permisos temporales de uso de agua para mitigación de polvo y otros usos requeridos.

- En base a la inspección realizada y al análisis técnico de los hallazgos evidenciados en campo se recomienda:
- Remitir el presente escrito a la Sección de Evaluación de Impacto Ambiental del Ministerio de Ambiente (MiAMBIENTE – Panamá Oeste), para que dé continuidad al proceso que amerite el caso.

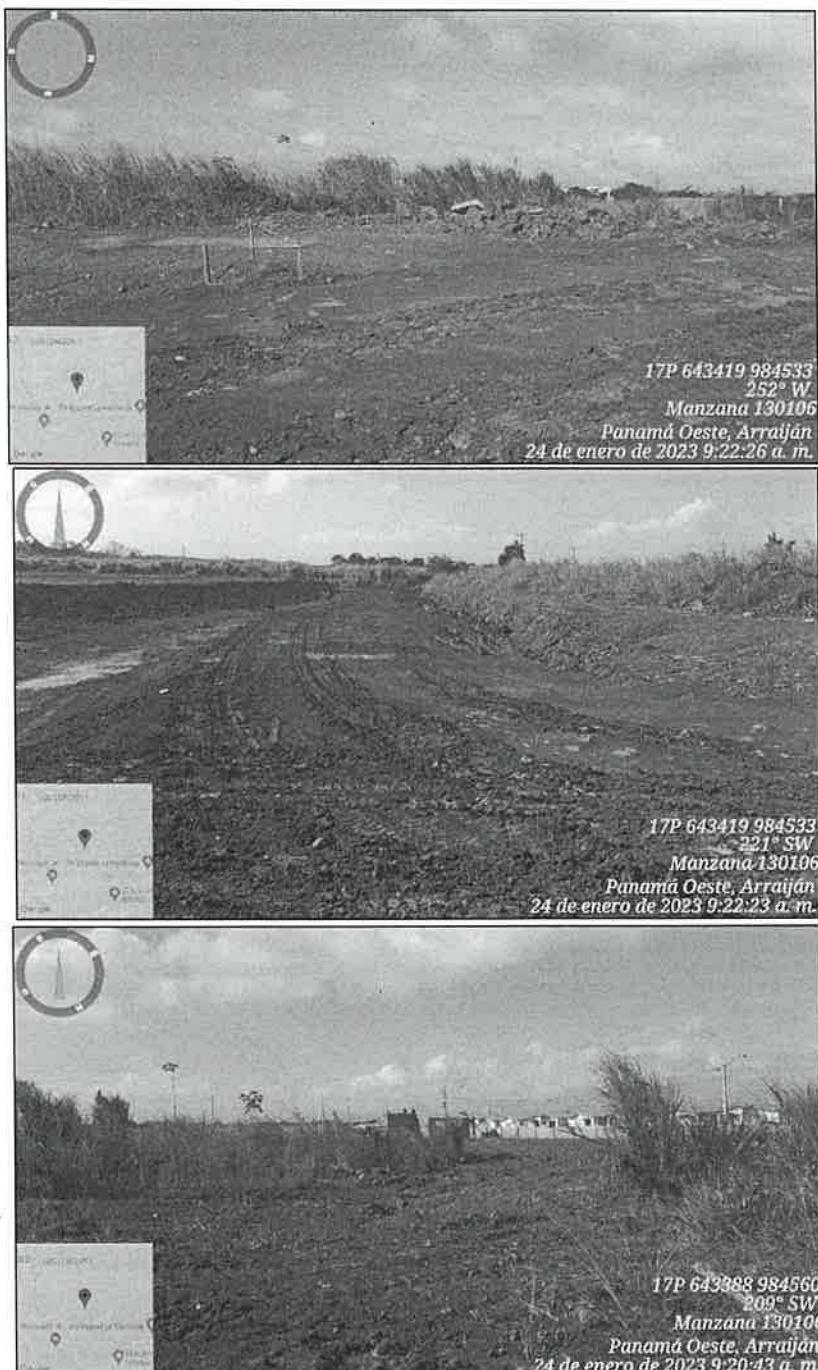
- **TOPOGRAFÍA:** el área donde se pretende desarrollar el proyecto presenta una topografía plana, debido a que ya ha sido nivelado.
- **VEGETACIÓN:** el área donde se desarrollará el proyecto, no cuenta con gran vegetación, ya que se han realizado trabajos de nivelación. Solo hay parches de gramínea.

Imagen 1, 2, y 3, muestra la poca vegetación en el área donde se desarrollará el proyecto. Fuente: Inspección realizada el día 24 de enero de 2023.

1. El EsIA, en el punto **7.1 Característica de la flora**, se presenta un inventario forestal y se describe de una vegetación que no corresponde con lo observado en el polígono donde se desarrollará el proyecto.

- Aclarar este punto.
2. El EsIA, en varias fojas, indica que la empresa DELOS REALTY INC, con Folio Real (F): 74697 y 30399492. Estos números de Folios mencionados, no corresponden al número de Folio que indica la Certificación de Persona Jurídica de la empresa presentada. Aclarar.

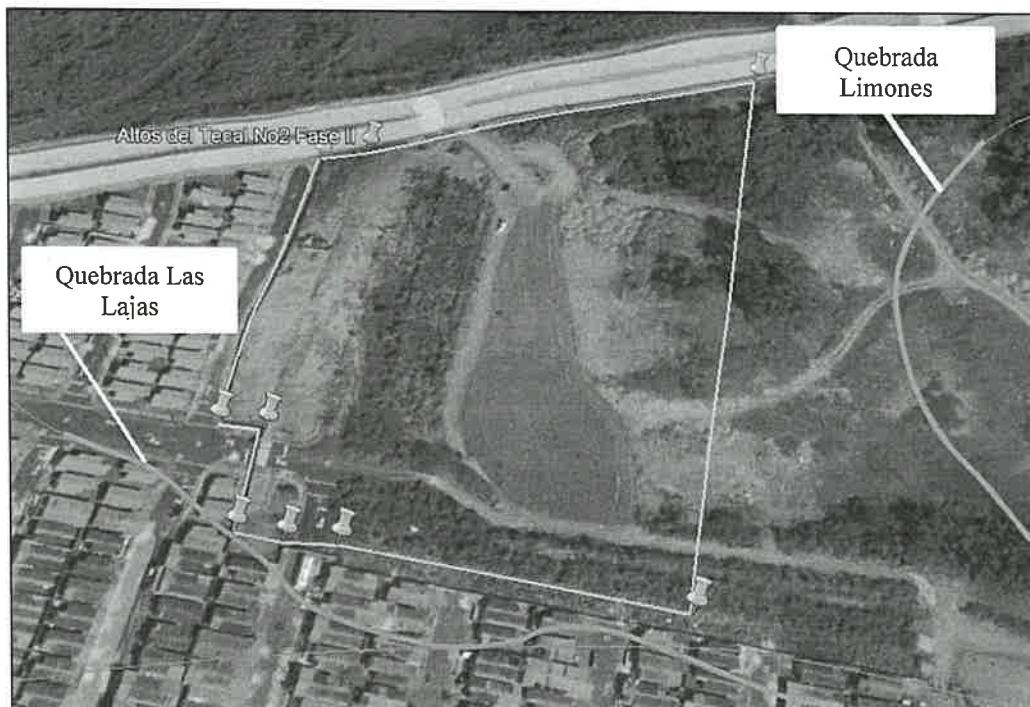
- **FAUNA:** Según el Informe de Inspección Técnica SAPB N°-15-2023, de la Sección de Áreas Protegidas y Biodiversidad, se menciona que “*solo se observó algunas aves*”, (ver foja 25 a la 28 del expediente administrativo correspondiente).
- **RECURSOS HÍDRICOS:** Según el Informe Técnico No. DRPO-SSH-017-2023, de la Sección de Seguridad Hídrica, se menciona que “*dentro del área de influencia del proyecto específicamente en su Fase II, no existe ningún cuerpo superficial, sin embargo, colinda con la Quebrada Limones*”, (ver foja 29 a la 32 del expediente administrativo correspondiente).

Imagen 4, muestra las fuentes hídricas dentro del polígono. *Fuente: Google Earth.*

3. El EsIA, en el punto **6.3 Hidrología**, se señala que dentro del área de influencia directa del proyecto, no se ubicó cuerpo de agua superficial natural. En el área colindante se observó la Quebrada Limones. En verificación de coordenadas realizada la Dirección de Información Ambiental – DIAM y la Sección de Seguridad Hídrica se señala que “*los polígonos se ubican debajo la Quebrada Las Lajas y a su derecha Quebrada Limones*”.

- Aclarar este punto.
- Presentar medidas de mitigación a implementar para no afectar las fuentes hídricas señaladas, en la etapa de construcción y operación del proyecto.
