INFORME TÉCNICO DE EVALUACIÓN DE EsIA DRPO-SSH- No. 104-2023.

NOMBRE DEL PROYECTO:	“PH VERONA NORTE”	
PROMOTOR:	REGENTE HOLDING GROUP, S.A.	
UBICACIÓN:	Corregimiento de Juan Demóstenes Arosemena, distrito de Arraiján, provincia de Panamá Oeste.	
FECHA DE INSPECCIÓN:	1 de junio de 2023.	
FECHA DE ELABORACIÓN DEL INFORME:	1 de junio de 2023.	
PARTICIPANTES EN LA INSPECCIÓN:	Por MiAMBIENTE: <ul style="list-style-type: none">• Lcdo. Johanna Castillo /Técnico de la Sección de Evaluación de Impacto Ambiental (MiAMBIENTE – Panamá Oeste).• Ing. Luz Justiniani/ Técnico de la Sección de Seguridad Hídrica (MiAMBIENTE – Panamá Oeste).• Licdo. Geraldo Aizprua/ Técnico de la Sección de Áreas Protegidas y Biodiversidad (MiAMBIENTE – Panamá Oeste).• Licda. Irene Panay/ Técnico Forestal- MiAMBIENTE – Panamá Oeste	Por la Promotora: <p>Sr. Melquiades González/ por la promotora</p> <p>Sr. Michael García/ por la promotora</p> <p>Sr. Xavier González/ por la promotora</p>

**INFORME DE INSPECCIÓN TÉCNICA
SAPB N°-100 -2023**

**SECCIÓN DE EVALUACIÓN DE ESTUDIO DE IMPACTO AMBIENTAL
INFORME TÉCNICO DE INSPECCIÓN DE CAMPO DE EsIA, CATEGORÍA I
DRPO-SEIA-IIo-217-2023**

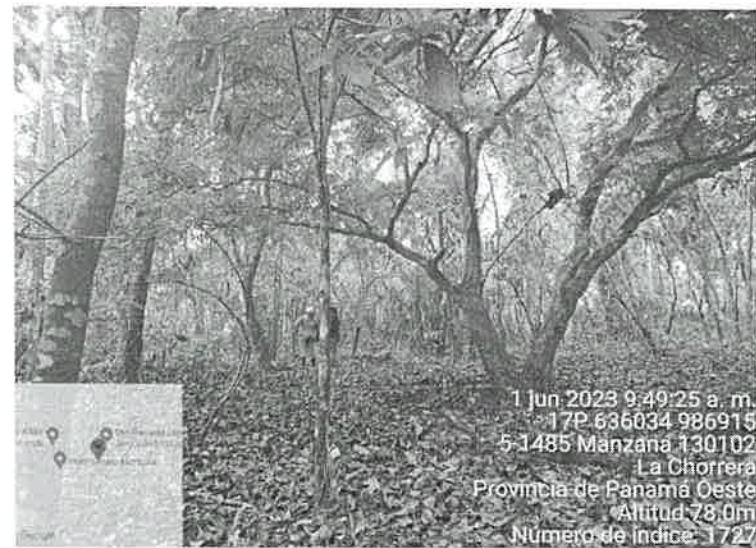
Imagen N° 1
Fuente: Inspección realizada el 1 de junio de 2023.

Luego de un recorrido por el área del proyecto en estudio "PH VERONA NORTE", y verificada las coordenadas UTM WGS-84 en el Sistema Nacional de Información Ambiental (SINIA), se constató que no existe ninguna fuente hídrica, que se encuentre dentro o colinde a la huella del proyecto, no discurre ningún cuerpo de agua superficial (ríos, quebradas o lagos).

Imagen N° 1, 2 y 3: Vistas de diferentes puntos del proyecto evaluado.
Fuente: Inspección realizada el 1 de junio de 2023.

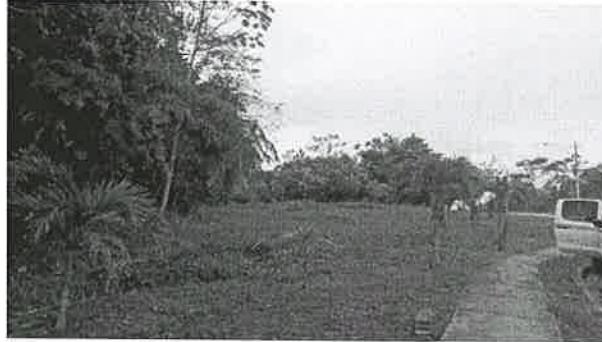
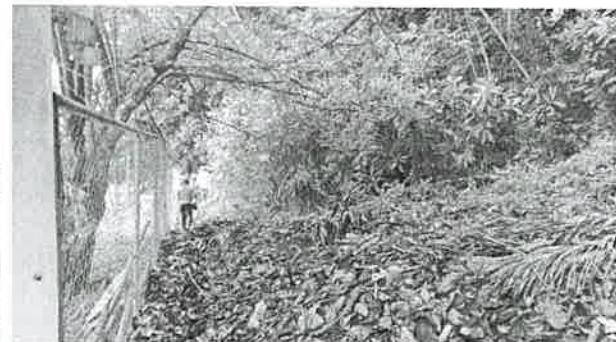
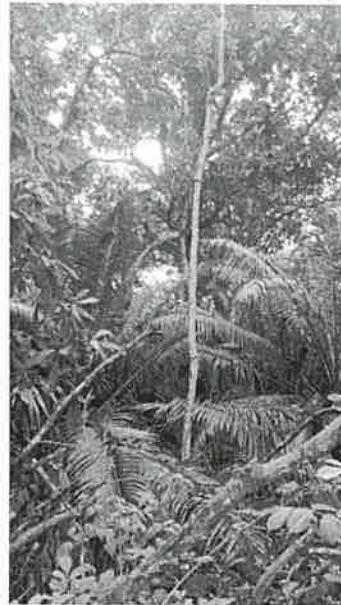
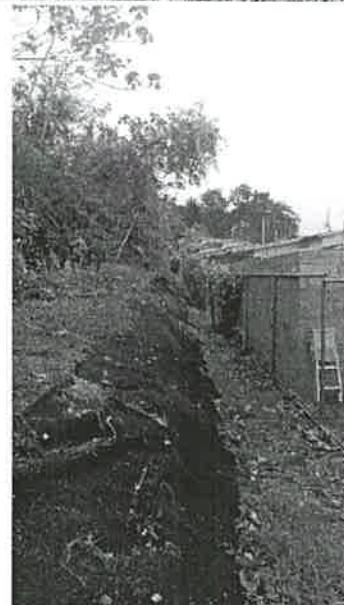
Evidencia fotográfica del sitio

Se realiza el recorrido para observar de cerca la composición biológica donde se puede ver que está compuesta por bosque secundario con desarrollo intermedio y bosque secundario. por lo que este componente es apto para que haya refugio de fauna en el sitio entre ellas (reptiles, anfibios, mamíferos y aves).

VEGETACION:	Bosque secundario con desarrollo intermedio y bosque secundario.
RECURSO HIDRICO:	No se observó fuentes de agua superficial, solo un sistema de drenajes estacionarios.
FAUNA SILVESTRE:	Al momento de la inspección se observó algunas aves
TOPOGRAFIA:	El terreno donde se presenta el proyecto presenta pendientes de 0 a 20%.

- 1) De ser aprobado el EsIA, Cat. I; solicitar al promotor la presentación del respectivo plan de rescate y reubicación de flora y fauna silvestre tomando en consideración la superficie a intervenir y el componente biológico observado en campo.

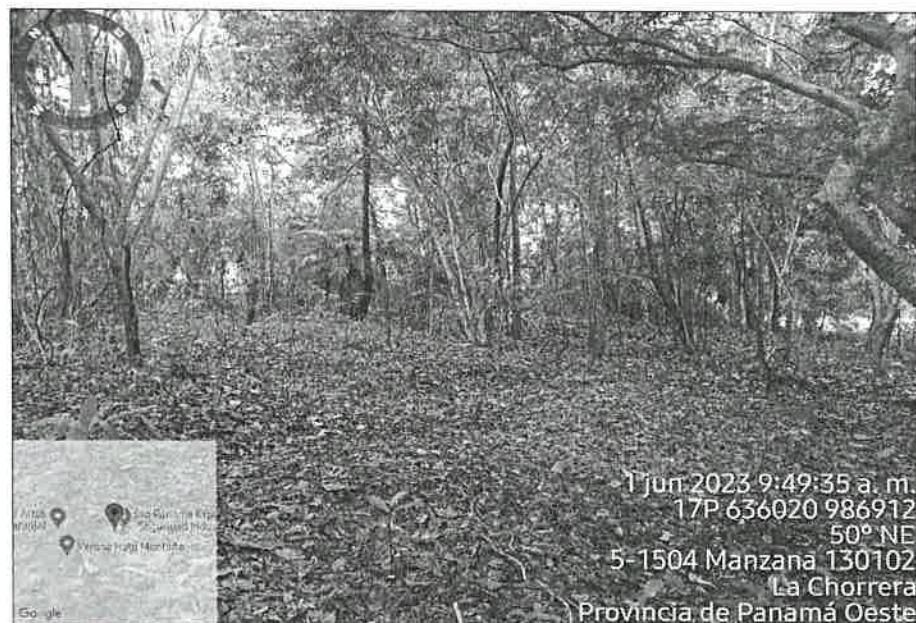
Imagen 1. La Topografía del terreno es ligeramente inclinada e inclinada en su parte posterior, con pendientes (3-10%). (Fotografía tomada el 01/06/2023).

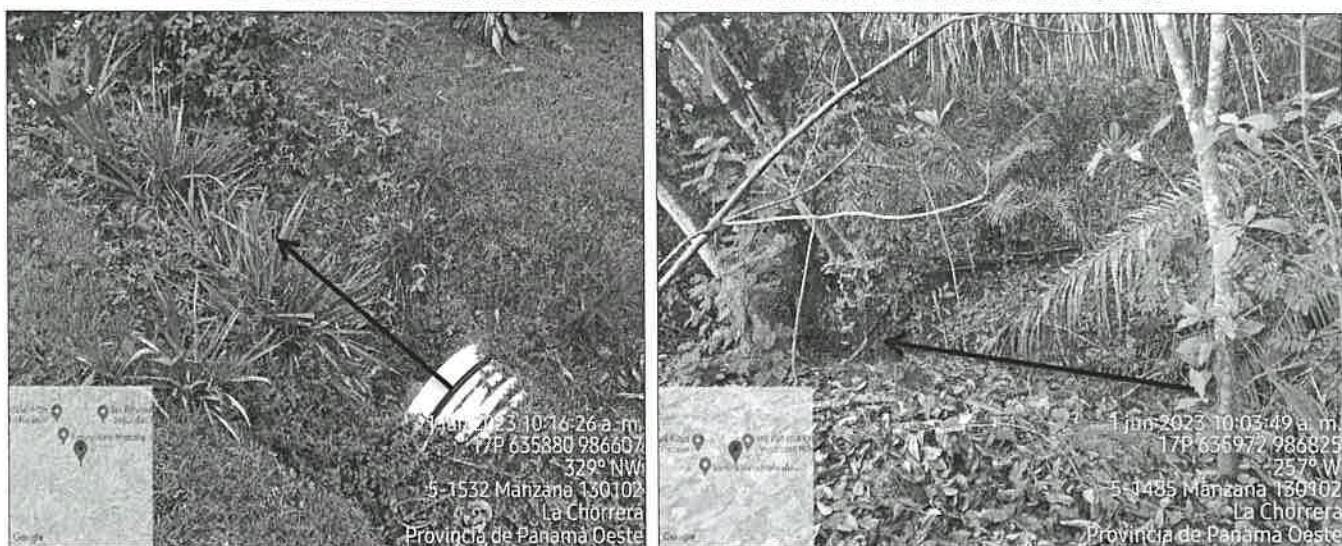
Imagen 2 y 3. Hidrología. Según Informe Técnico No. DRPO-SSH-104-2023. "...se constató que no existe ninguna fuente hídrica, que se encuentre dentro o colinde a la huella del proyecto, no discurre ningún cuerpo de agua superficial (ríos, quebradas o lagos). Dentro del polígono del proyecto solo existen drenajes pluviales que discurren al final del terreno. (Fotografía tomada el 01/06/2023).

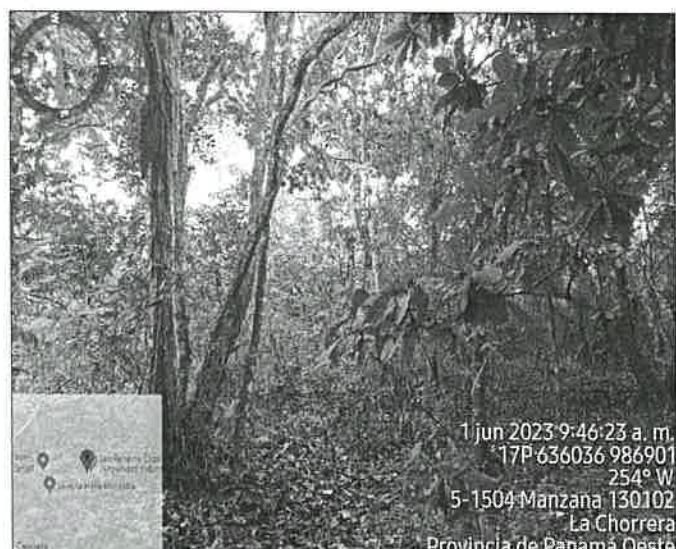
Imagen 6. En cuanto a la fauna silvestre, se pudo observar la presencia de aves. Debido a la composición biológica del sitio, el mismo es apto para refugio de fauna silvestre en el sitio. Según Informe de Inspección Técnica SAPB No. 100-2023. (Fotografía tomada el 01/06/2023).
