INFORME TÉCNICO DE INSPECCIÓN AL SITIO DE DESARROLLO DEL PROYECTO

INFORME TÉCNICO DE INSPECCIÓN No. IF-067B-23 ITI 053-24.

Proyecto:	Plaza Comercial Bocas Stop.		
Categoría:	I		
Promotor:	Edgar Alberto Ríos Casazola.	Cédula de identidad personal: 4-230-886.	
Memorando:	MEMORANDO-DEEIA-0536-1908-2024.		
Consultores:	Carlos Montenegro Naslhey Lorenzo	Registro: DEIA-IRC-026-2019. Registro: DEIA-IRC-083-2022.	
Ubicación:	A un costado de la Barriada la Solución, vía la Y – Boca del Drago, Corregimiento, Distrito y Provincia de Bocas del Toro		
Fecha de la inspección:	Lunes, 09 de septiembre de 2024.		
Fecha del Informe:	Miércoles, 11 de septiembre de 2024.		
Participantes:	Nombre	Cargo	Institución
Participantes:	Génesis Montenegro	Técnica de la Sección de Evaluación de Impacto Ambiental.	Ministerio de Ambiente.
	Germán Villarreal	Jefe de Agencia-districto de Bocas del Toro.	Ministerio de Ambiente

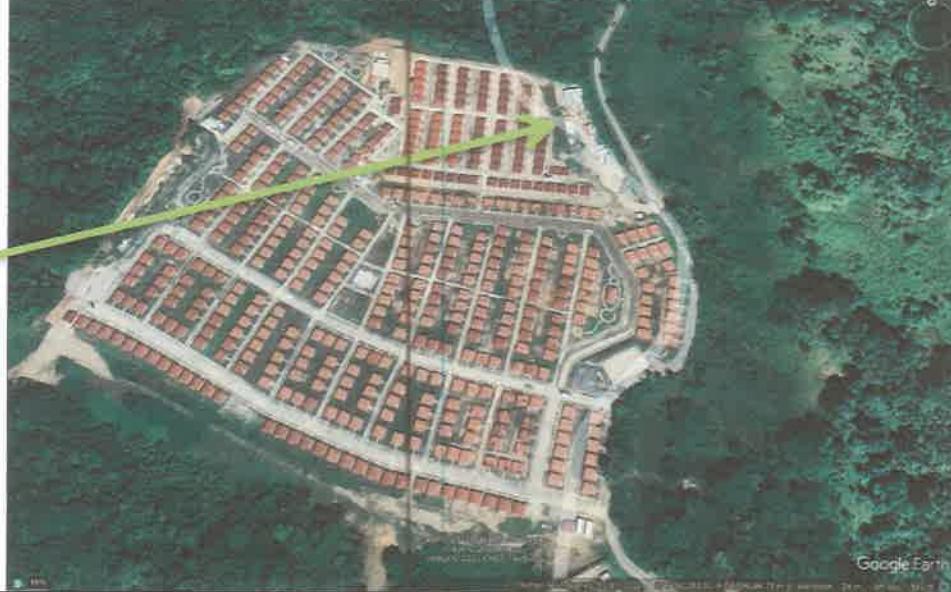
Descripción	Imágenes del área del proyecto.
Ubicación del área del proyecto, con respecto al proyecto de habitacional ejecutado por el MIVIOT, vía Y – Boca del Drago. Coordenada UTM (WGS-84) 361375.87 m E, 1036309.36 m N.

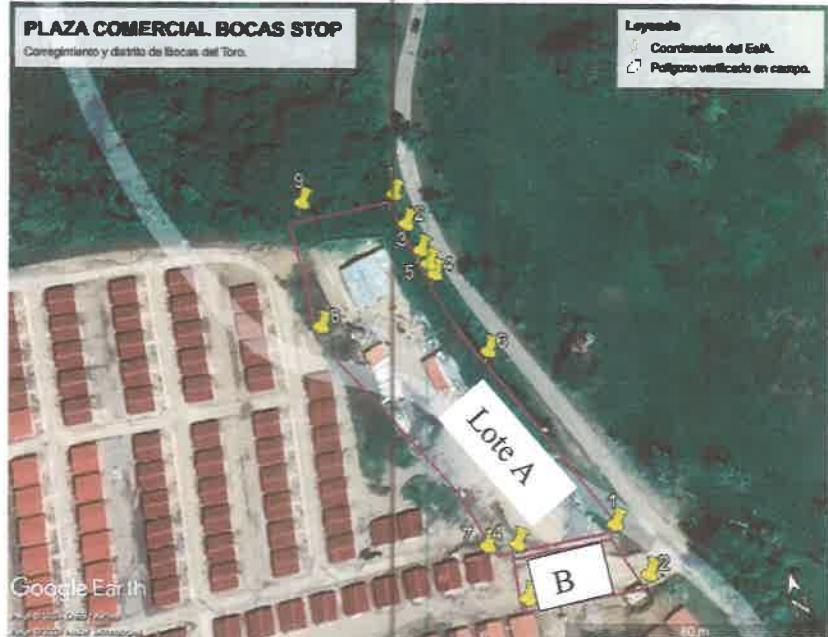
Polígonos (Lote A y Lote B) donde se desarrollará el Proyecto. Coordenada UTM (WGS-84) 361392.65 m E, 1036287.86 m N.

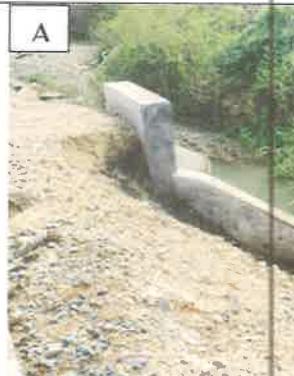
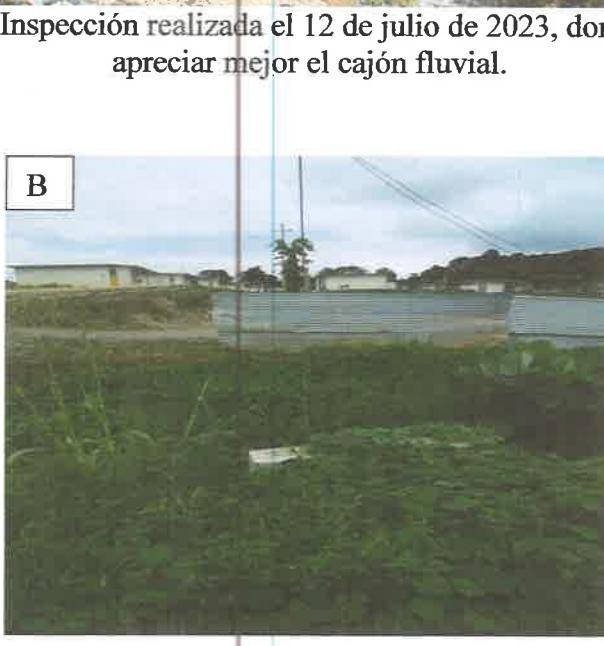
<p>Efluente líquido ubicado entre la colindancia del Proyecto y la finca de la Sra. Verónica Chen.</p> <p>Cajón pluvial ubicado, a un costado de la vía que conduce hacia Boca del Drago (Imagen A y B), y adyacente a la única entrada que existe del Proyecto habitacional ejecutado por el MIVIOT.</p> <p>Estas aguas se dirigen al lago Big Creek, mismas que se encuentran contaminadas, producto de las actividades diarias de los residentes de la Barriada.</p>

<p>Imagen A: Inspección realizada el 12 de julio de 2023, donde se puede apreciar mejor el cajón fluvial.</p> <p>Imagen B: Inspección de campo realizada, el 09 de septiembre de 2024, donde el área está colonizada por rastrojos, lo que dificulta apreciar el cajón pluvial</p>

- Solicitar al personal de Seguridad Hídrica, que realice una inspección en el sitio, con el fin de remitir comentarios de su competencia.

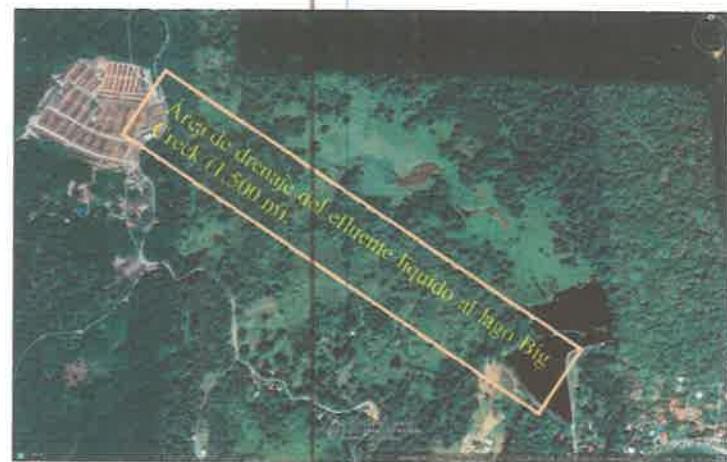
Recorrido de las aguas provenientes de la Barriada del MIVIOT, que pasan por la colindancia del polígono A hacia el lago de Big Creek, ubicado a unos 1,500 metros de longitud aproximadamente del Proyecto:
COMERCIAL STOP.

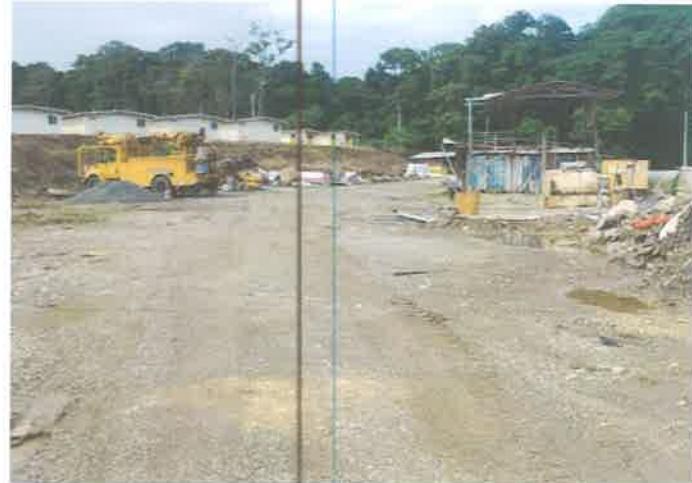
Área del Proyecto a lo interno, donde se aprecia el terreno impactado.
