INFORME DE INSPECCIÓN TÉCNICA
SAPB N°- 091-2023

Proyecto “PH-PALERMO”
Categoría I

INFORME TÉCNICO DE EVALUACIÓN DE EsIA DRPO-SSH- No. 088-2023.

SECCIÓN DE EVALUACIÓN DE ESTUDIO DE IMPACTO AMBIENTAL
INFORME TÉCNICO DE INSPECCIÓN DE CAMPO DE EsIA, CATEGORÍA I
DRPO-SEIA-IIO-208-2023

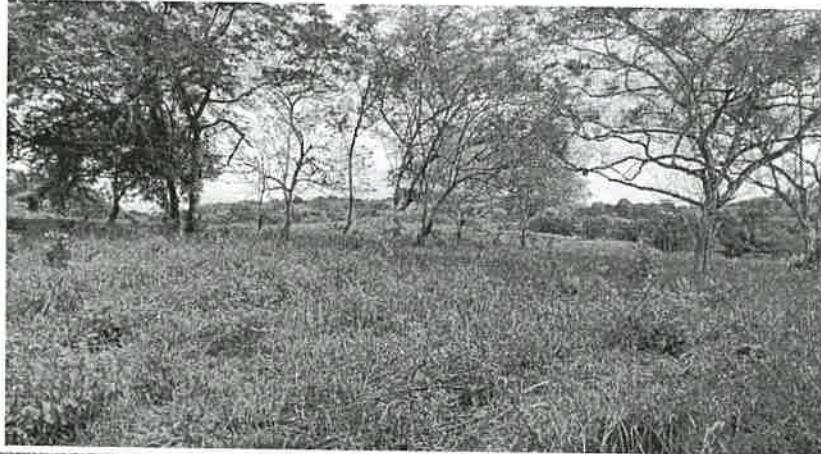
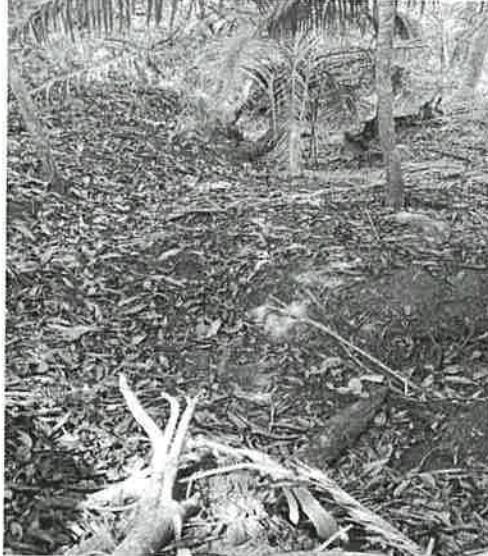
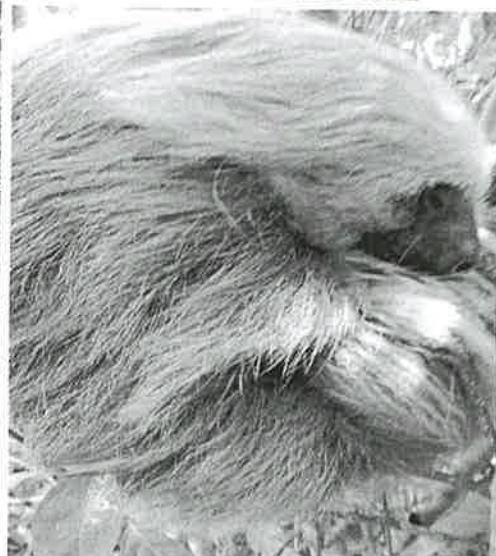
Evidencia fotográfica del sitio

AQUÍ SE PUEDE VER EL TIPO DE VEGETACIÓN PRESENTE

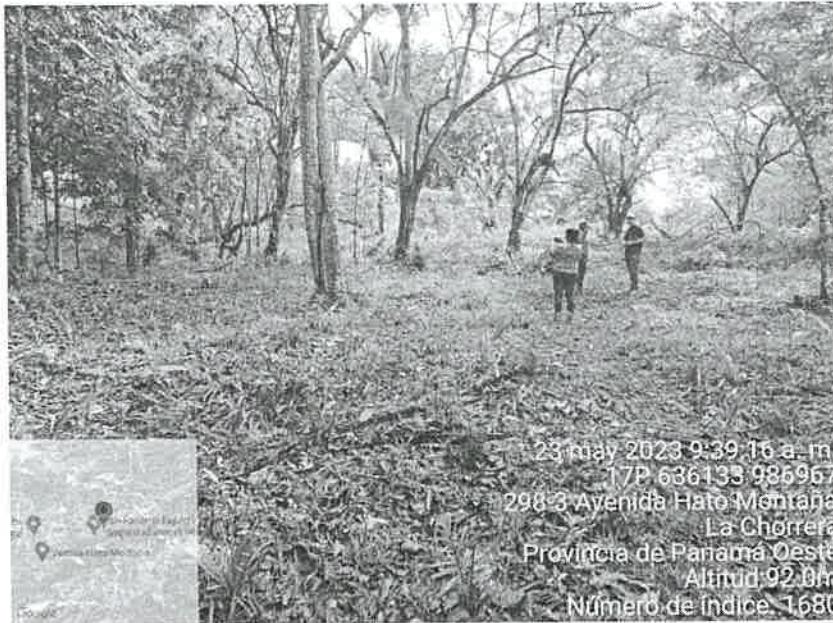
<p>Imagen No. 1 <i>Fuente: Inspección realizada el 23 de mayo de 2023.</i></p>

INFORMACIÓN DE LA INSPECCIÓN		
PROYECTO	"PH PALERMO"	
Hallazgo N° 1 de OBSERVACIÓN	Fecha:	23 de mayo de 2023.
Descripción del Hallazgo:		
<p>Luego de un recorrido por el área del proyecto en estudio "PH PALERMO", y verificada las coordenadas UTM WGS-84 en el Sistema Nacional de Información Ambiental (SINIA), se constató que no existe ninguna fuente hídrica, que se encuentre dentro o colinde con el proyecto con referencia al polígono.</p> <p>Al momento de la inspección se observó que la fuente hídrica más cercana al proyecto se encuentra a 200 metros aproximadamente, la misma se denomina quebrada Las lajas, la cual presenta flujo estacionario, no se observó flujo de agua durante la inspección (completamente seca).</p> <p>Coordenadas de ubicación del proyecto UTM WGS-84 636141E 987050N.</p>		
Evidencias fotográficas:

Imagen N° 1, 2 y 3 Vistas de diferentes puntos del proyecto no hay fuente hídrica dentro del globo de terreno evaluado.

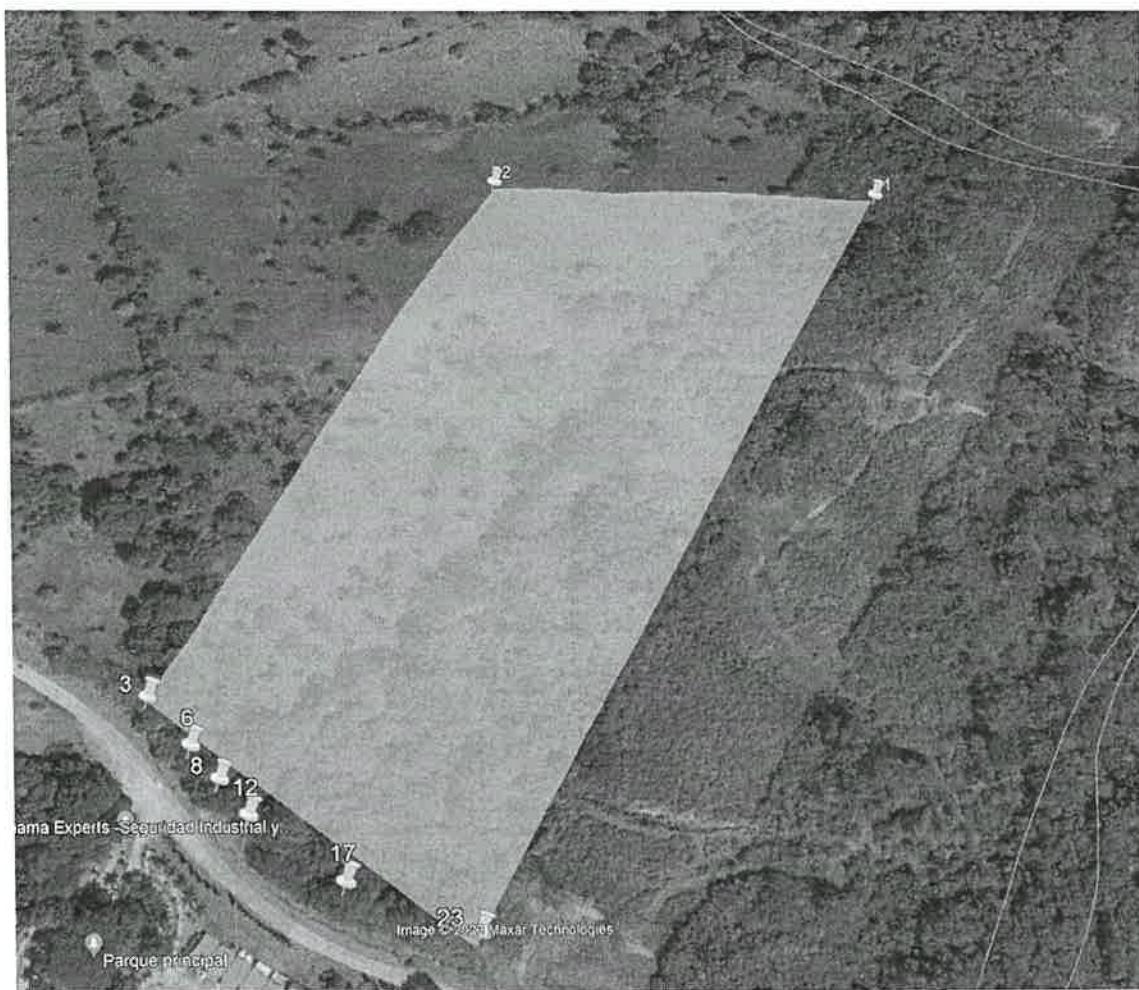
Imagen N° 4. Vista satelital de Google Earth Pro, donde se muestra polígono evaluado del proyecto PH PALERMO.

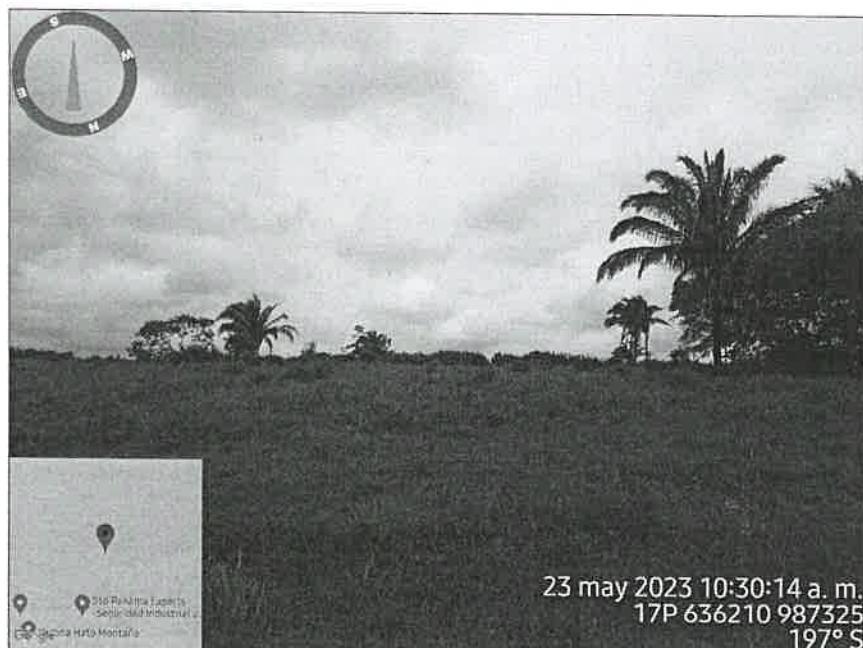
Imagen 1. El polígono cuenta con una topografía irregular a plana con algunas ondulaciones. (Fotografía tomada el 23 de mayo del 2023).

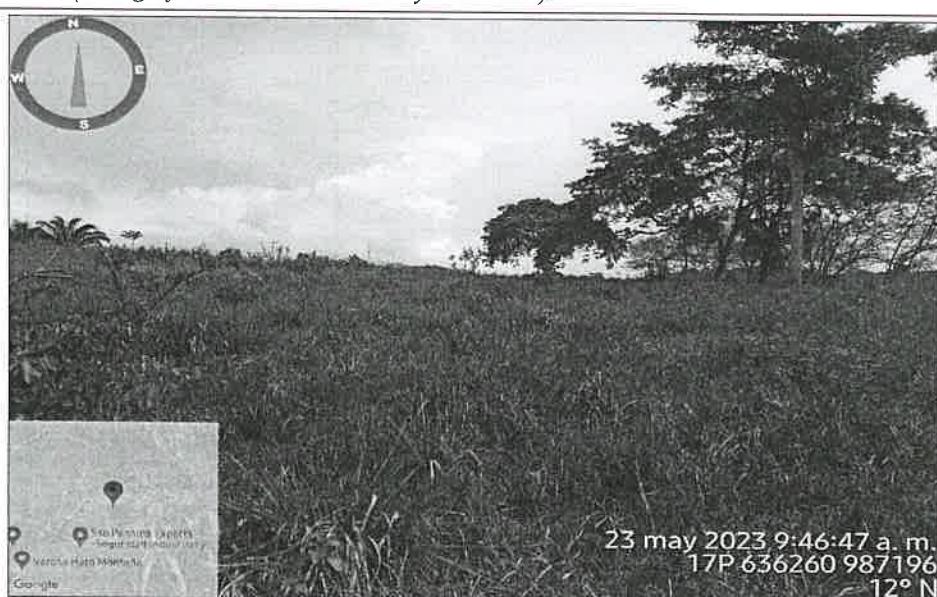
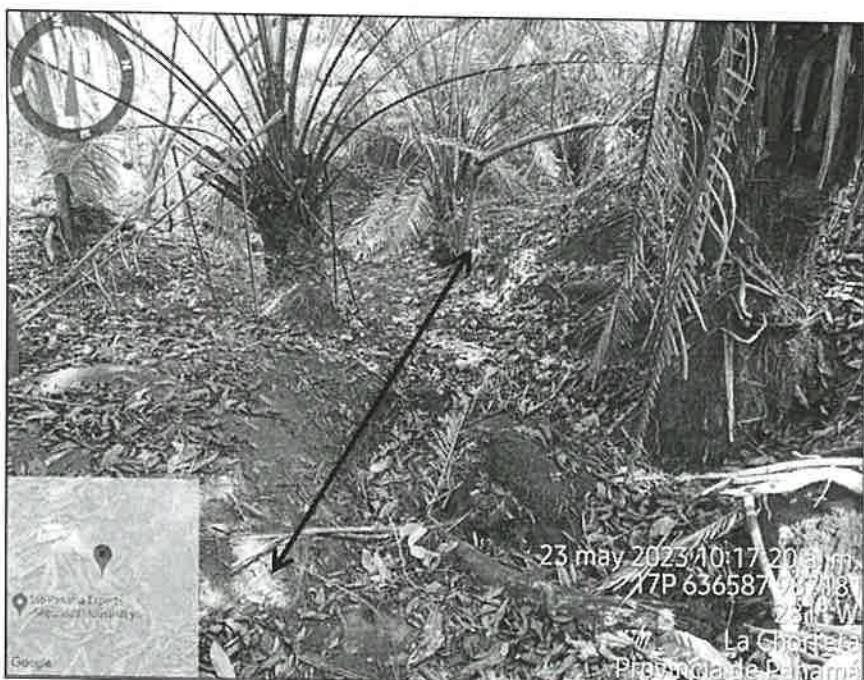
Imagen 2. En cuanto a la Hidrología, dentro del polígono no existen cuerpos de agua. En Informe Técnico de la SSH, se menciona: “*Al momento de la inspección se observó que la fuente hídrica más cercana al proyecto se encuentra a 200 metros aproximadamente, la misma se denomina quebrada Las Lajas, la cual presenta flujo estacionario, no se observó flujo de agua durante la inspección (completamente seca)*”. El promotor indica dentro del EsIA, que dicha quebrada será el punto de descarga de la PTAR y se encuentra fuera del polígono donde se desarrollara el proyecto. (*Fotografía tomada el 23 de mayo del 2023*).

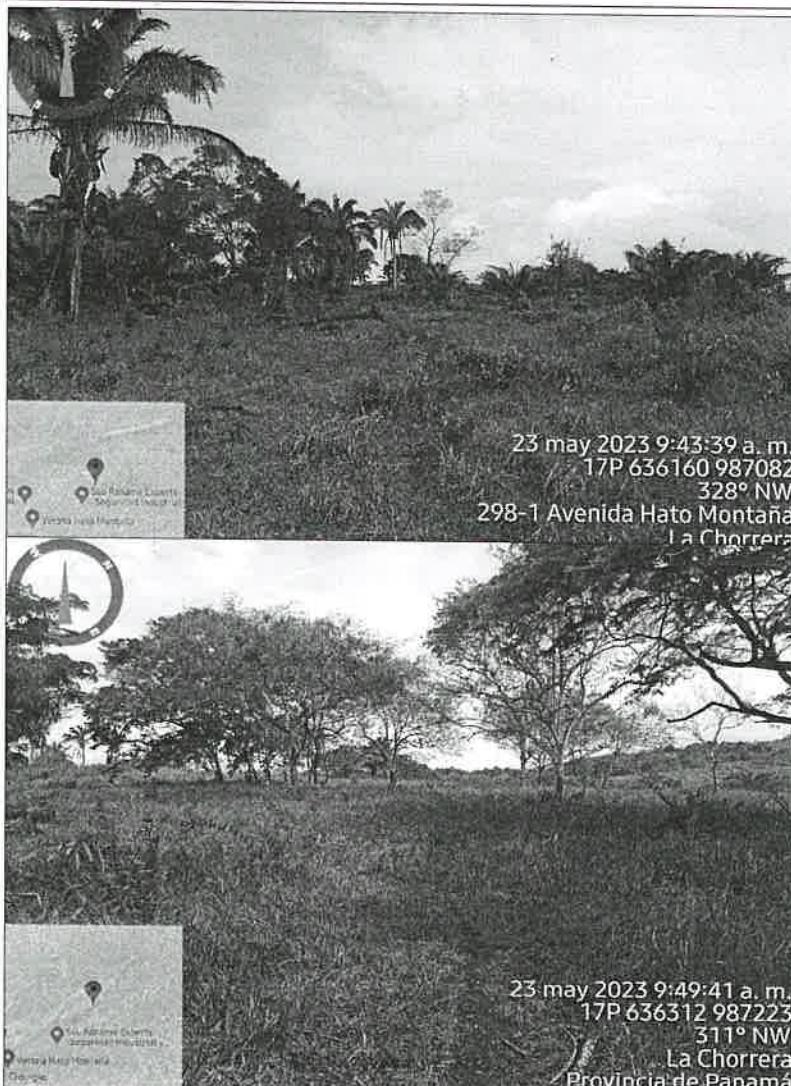
Imagen 3 y 4. Se observa el tipo de vegetación. En Informe Técnico de SEFOR, se menciona: *El globo de terreno donde se pretende desarrollar el proyecto, posee un pequeño reducto de un bosque secundario joven, vegetación tipo gramíneas con árboles aislados y cercas vivas*. (*Fotografía tomada el 23 de mayo del 2023*).

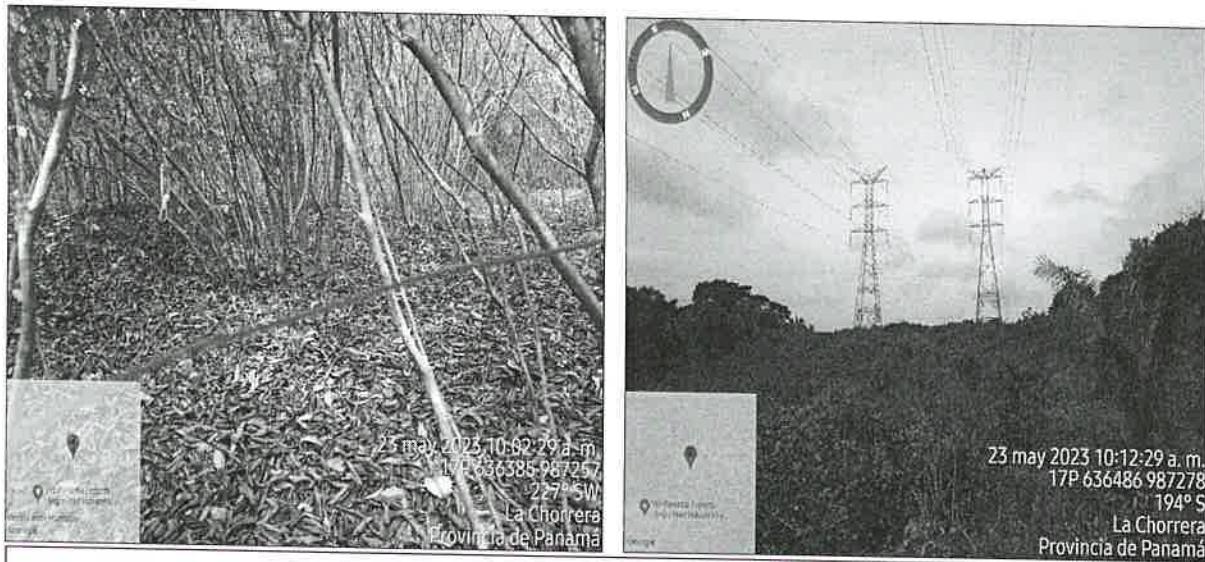
Imagen 5. Ubicación de la PTAR, según el personal por parte del promotor.

Imagen 6. Torres de transmisión eléctrica colindantes con el polígono del proyecto.
(Fotografías tomadas el 23 de mayo de 2023).

- a. Presentar otras alternativas u opciones para la disposición final de las aguas residuales de la Planta de Tratamiento del proyecto, que permita el manejo del volumen de agua que se contempla descargar.

- b. Justificar a través de un estudio y/o caracterización técnica con los debidos resultados, esquema y/o diseños, planos de funcionamiento para el manejo del sistema de tratamiento de aguas residuales a utilizar e indicar (con coordenadas) el punto de descarga del mismo.
