INFORME TÉCNICO No. DRPO-SSH-074-2023

NOMBRE DEL PROYECTO:	PH SIENA II ETAPA.
PROMOTOR:	AMISTAD DEVELOPMENT, S.A.
UBICACIÓN:	Corregimiento de Juan D. Arosemena, distrito de Arraiján, provincia de Panamá Oeste.
FECHA DE INSPECCIÓN:	10 de mayo de 2023.
FECHA DE ELABORACIÓN DEL INFORME:	11 de mayo del 2023.
PARTICIPANTES EN LA INSPECCIÓN:	<ul style="list-style-type: none">● Ing. Leidis Reyes – Técnica de la Sección de Evaluación de Impacto Ambiental (Ministerio de Ambiente - Panamá Oeste)● Ing. Lady Palacios – Técnica de la Sección de Forestal (Ministerio de Ambiente – Panamá Oeste).● Ing. Krissel Sandoval - Técnica de la Sección de Seguridad Hídrica (Ministerio de Ambiente – Panamá Oeste).● Ing. Alexander Abrego – Promotora● Ing. Xavier González – Promotora

INFORME TÉCNICO N° 129-2023

INFORME DE INSPECCIÓN TÉCNICA
SAPB N°- 072-2023

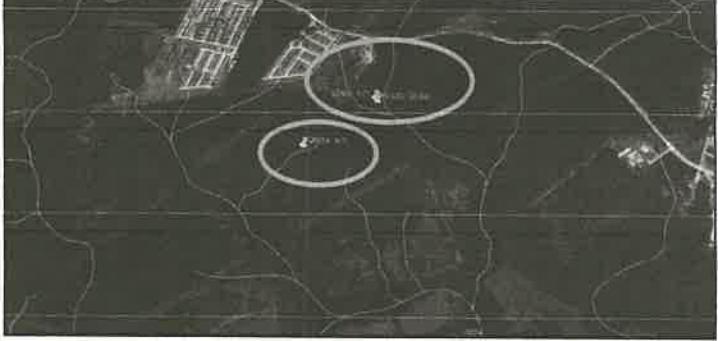
INFORMACIÓN DE LA INSPECCIÓN		
PROYECTO	PH SIENA II ETAPA – CAT I.	
Hallazgo N°1 DE OBSERVACIÓN	Fecha:	11 de mayo de 2023.
Descripción del Hallazgo:	Evidencia fotográfica:	
<p>El proyecto mantiene dos (2) fuentes hídricas. La primera fuente hídrica como se puede observar en la foto 1, es de orden 5, en campo se visualizó que tiene dos recorridos, el brazo que tiene caudal constante se evidencia es por la descarga que recibe de una PTAR de proyecto colindante; el cauce no tiene profundidad y está sedimentado, se observa en la foto 3.</p> <p>La foto 2, es una Qbda. s/n y no mantiene caudal constante, sino por tramos y poco flujo, está recibe la descarga de agua del brazo de Qbda. Sin nombre, de la foto 3.</p>

<p>Foto 1. Vista satelital de los puntos de fuente hídrica.</p>

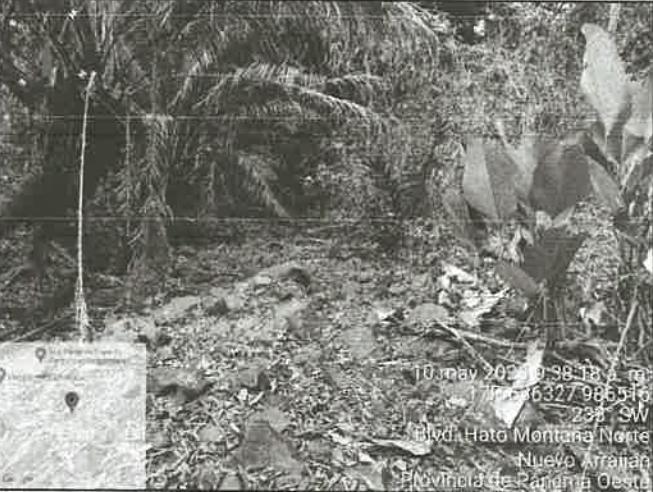
<p>Foto 2. Qbda. s/n identificada.</p>

<p>Foto 3. Qbda. s/n, identificada.</p>	
Coordenadas UTM WGS-84:		
17P 636327 m E, 986516 m N (Foto 2)

Sin embargo, se visualizó dentro del terreno una fuente hídrica no contemplada, identificada como quebrada sin nombre, que no mantenía caudal suficiente, ya que es de tipo intermitente, se georreferenció en el análisis de hallazgos en la foto 1, en temporada invierno puede mantener flujo constante, que descarga a Qbda. Naranjal.

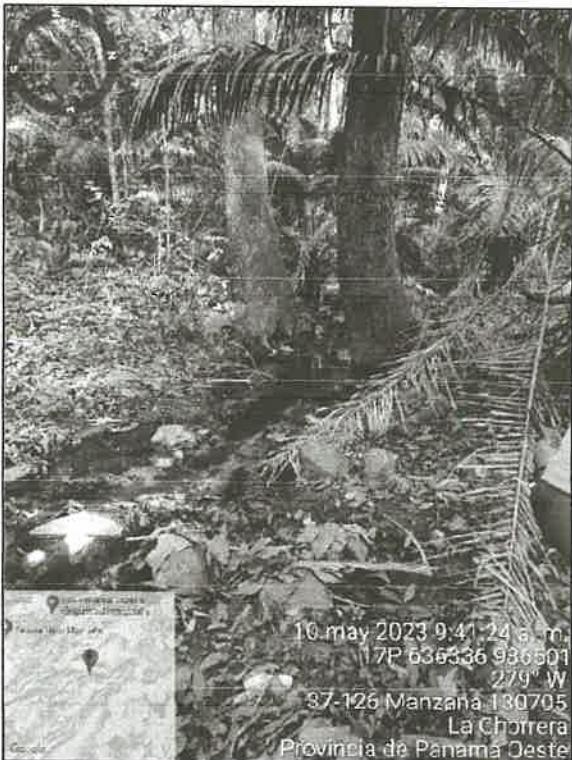
17P 636336 m E, 986501 m N (Foto 3)

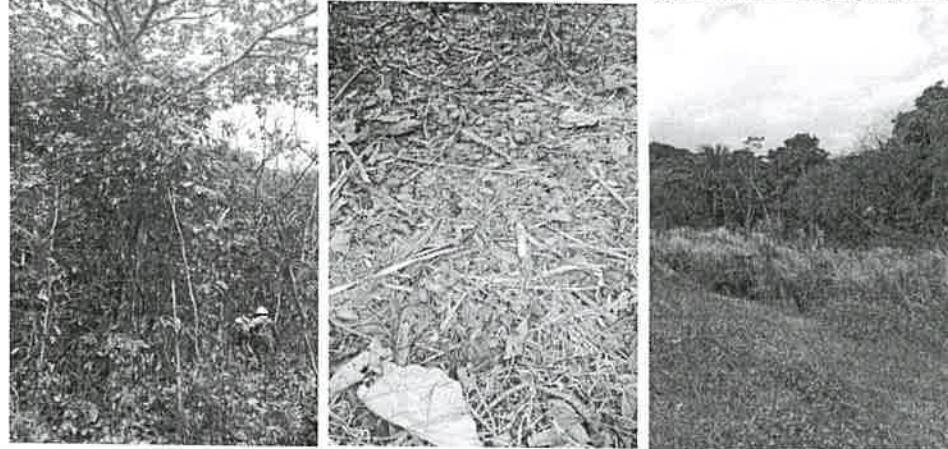
AQUÍ SE PUEDE VER EL TIPO DE VEGETACIÓN PRESENTE DONDE SE PUEDEN RESGUARDAR DIVERSAS ESPECIES DE FAUNA ADEMÁS DE SITIOS DE COMEDERO

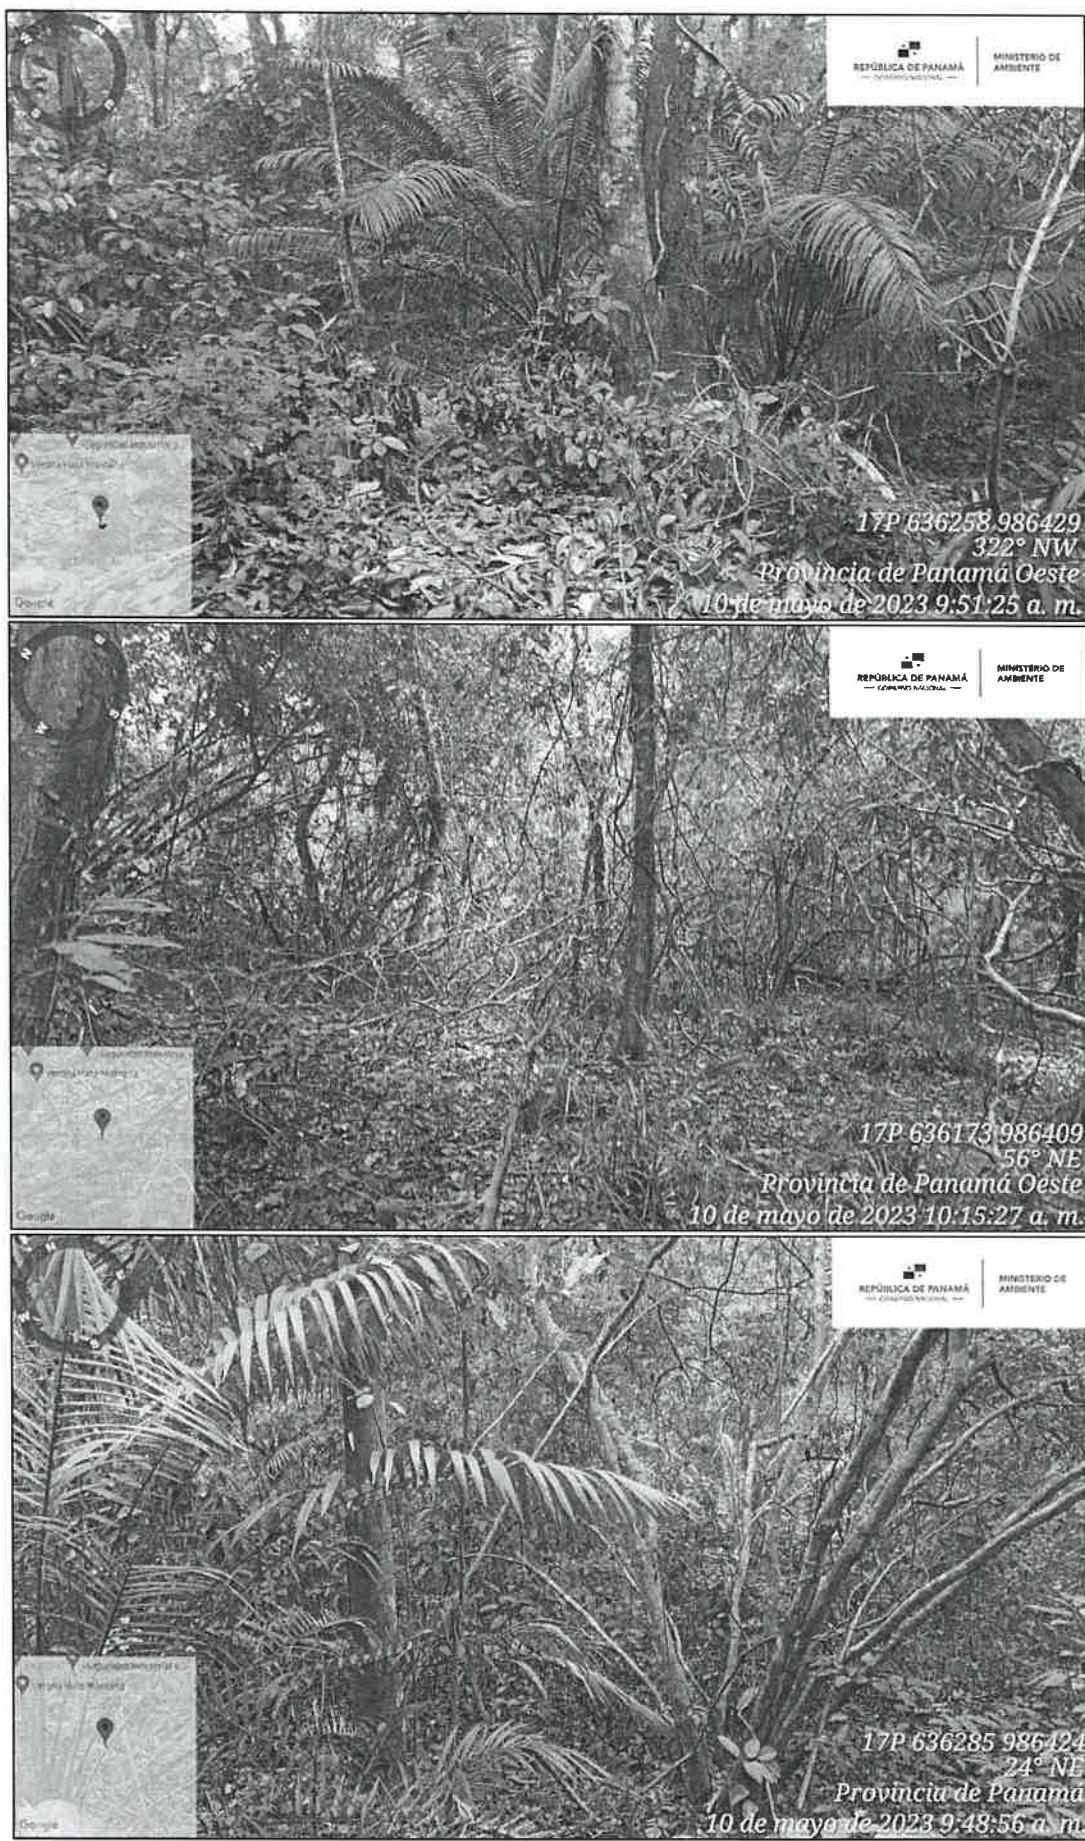
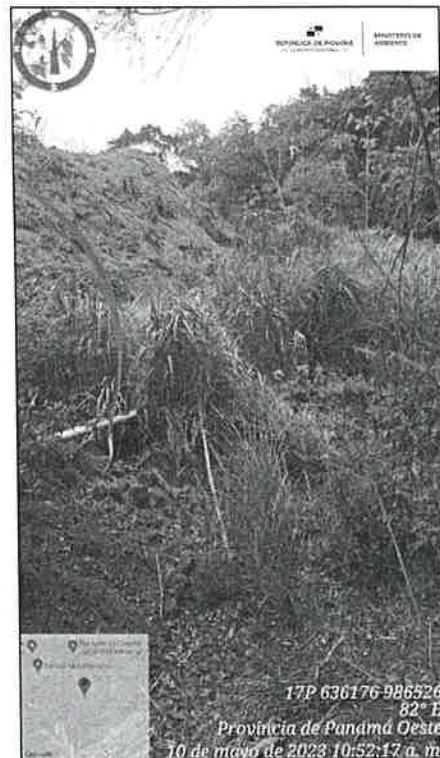
- **TOPOGRAFÍA:** el área donde se pretende desarrollar el proyecto presenta una topografía regular, con leves pendientes hacia la entrada al polígono.
- **VEGETACIÓN:** Según el Informe Técnico N° 129-2023, de la Sección Forestal, se menciona que “el globo de terreno donde se pretende desarrollar el proyecto, posee áreas con vegetación tipo gramíneas, rastrojo en su mayoría y bosque secundario intermedio. Posee bosque de galería alrededor de la Quebrada Las Lajas, que de acuerdo al Estudio de Impacto Ambiental presentado no será intervenido”, (ver foja 36 a la 43 del expediente administrativo correspondiente).

Imagen 2, 3 4 y 5, muestra la vegetación en el área donde se desarrollará el proyecto.
Fuente: Inspección realizada el día 10 de mayo de 2023.

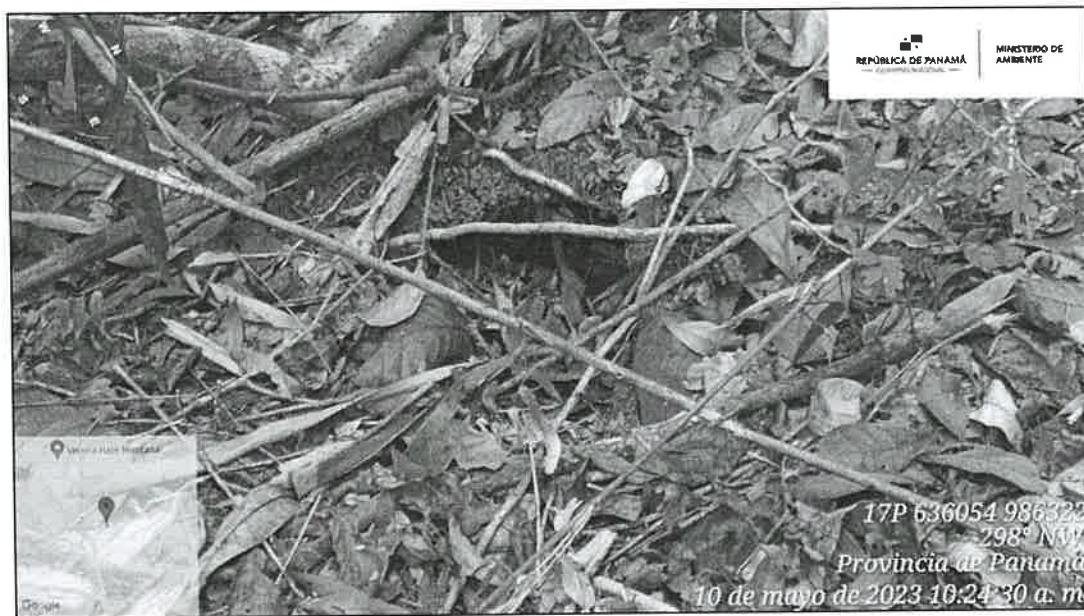
Imagen 6, muestra la Quebrada Las Lajas, a la cual descargará el proyecto PH Siena II Etapa. *Fuente: Inspección realizada el día 10 de mayo de 2023.*

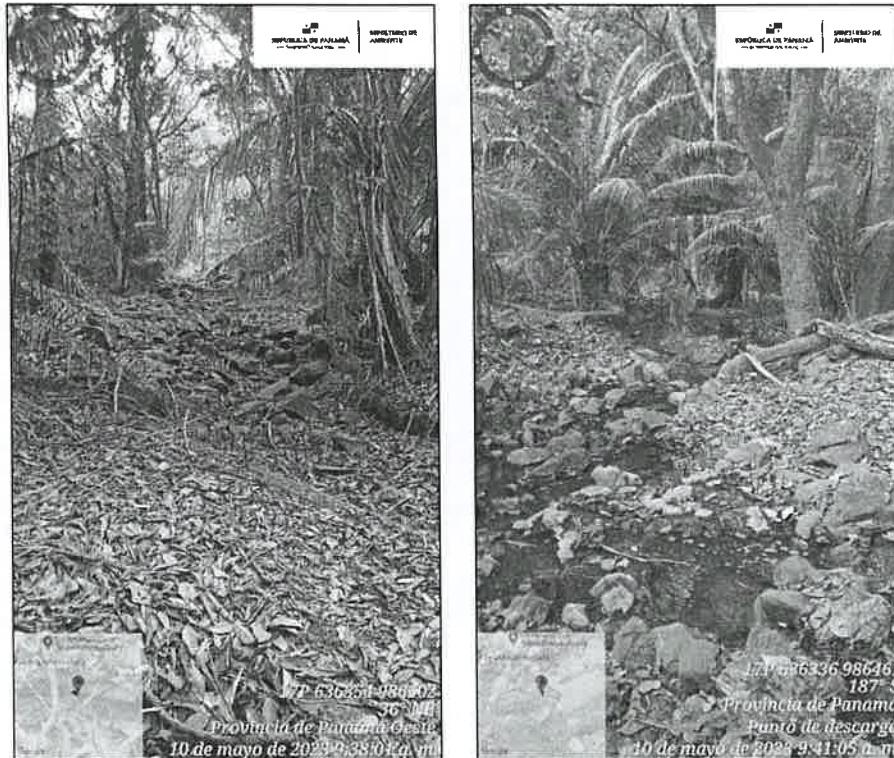
Imagen 7 y 8, muestra la Quebrada Las Lajas, a la cual descargará el proyecto PH Siena II Etapa. **Fuente:** Inspección realizada el día 10 de mayo de 2023.

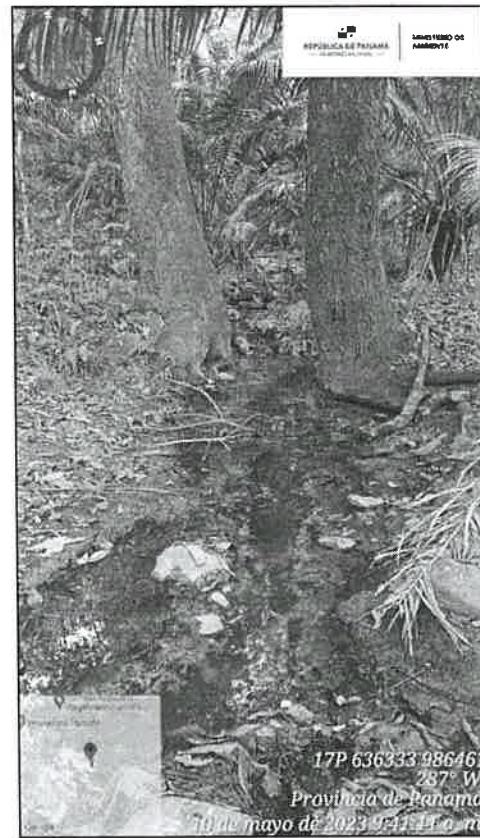
Imagen 9, muestra la Quebrada Sin Nombre, a la cual descarga un proyecto vecino. **Fuente:** Inspección realizada el día 10 de mayo de 2023.

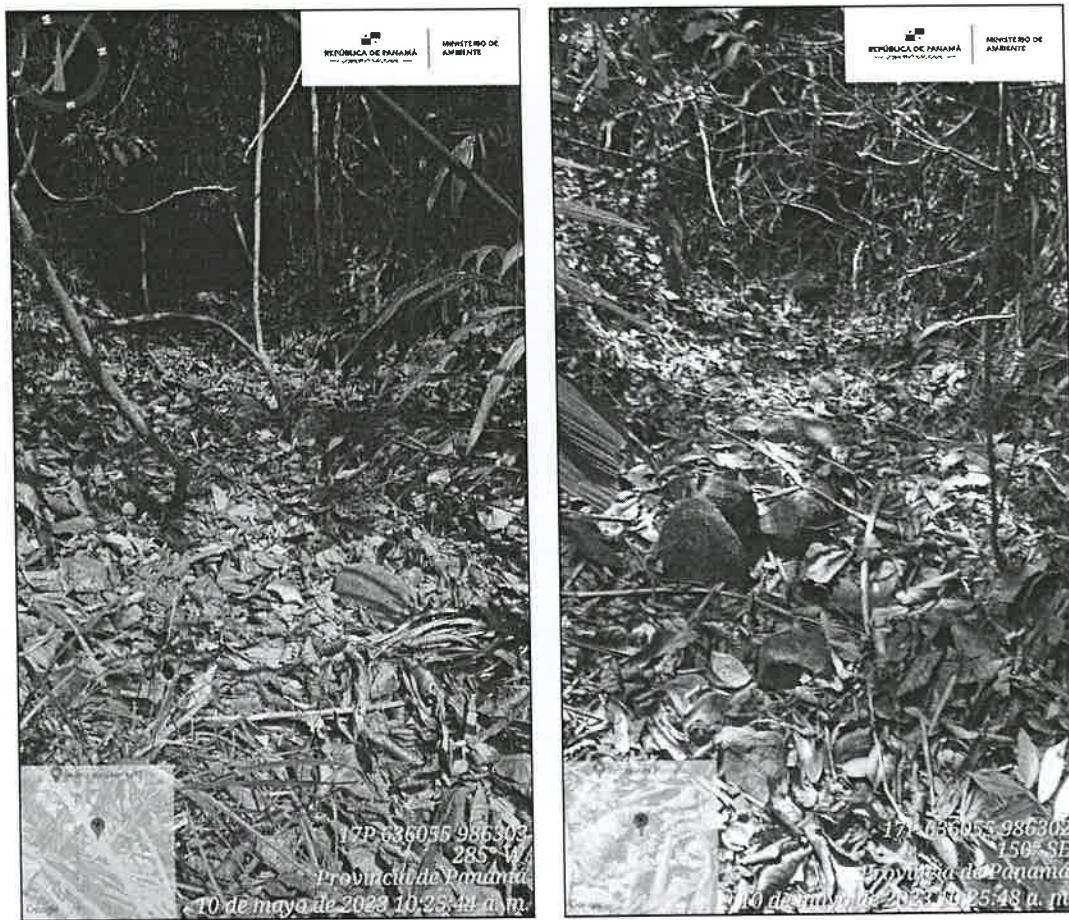
- **RECURSOS HÍDRICOS:** Según el Informe Técnico No. SSH-074-2023, de la Sección de Seguridad Hídrica, se menciona que “*hay una quebrada Sin Nombre y no mantiene caudal constante, ésta recibe la descarga de agua del brazo de Quebrada Sin Nombre... Se visualizó dentro del terreno una fuente hídrica no contemplada, identificada como quebrada Sin Nombre*”, (ver foja 32 a la 35 del expediente administrativo correspondiente).

Imagen 10 y 11, muestra la Quebrada Sin Nombre, la cual no tenía caudal al momento de la inspección. **Fuente:** Inspección realizada el día 10 de mayo de 2023.

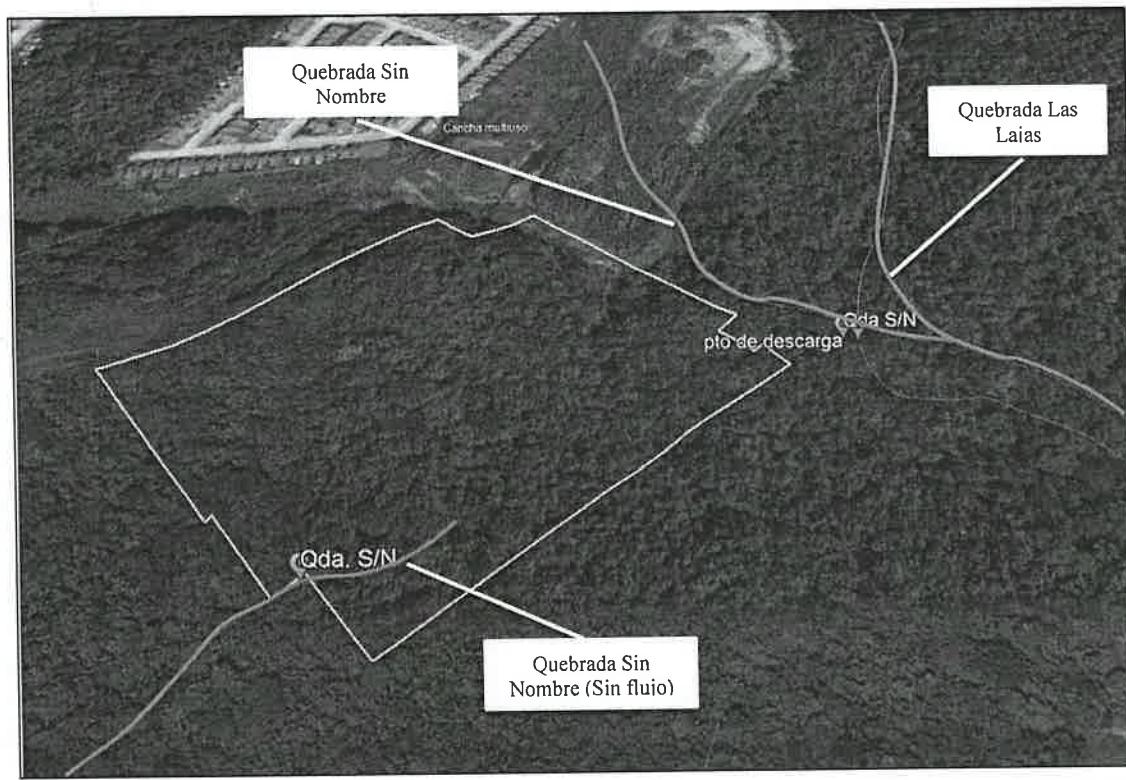
Imagen 12, muestra las fuentes hídricas que se ubican dentro y colindante al proyecto. **Fuente:** Google Earth.
