INFORME TÉCNICO-169-2023

Informe Técnico de Inspección de EsIA

INFORME DE INSPECCIÓN TÉCNICA S.A.P.B. – 108 – 2023

Evaluación del PLAN DE RESCATE Y REUBICACIÓN DE FLORA Y FAUNA, Es.I.A. Cat. 1,
Proyecto “VILLAS EL ENCANTO”

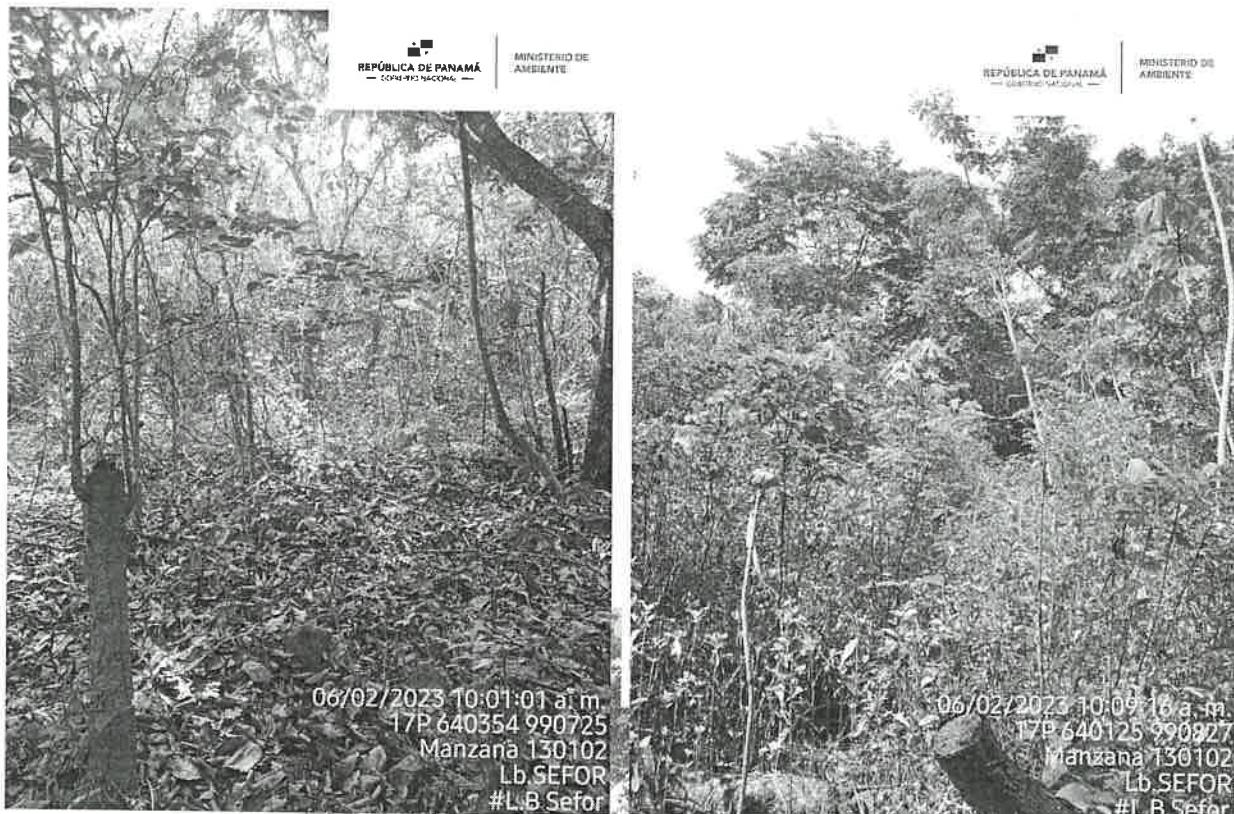
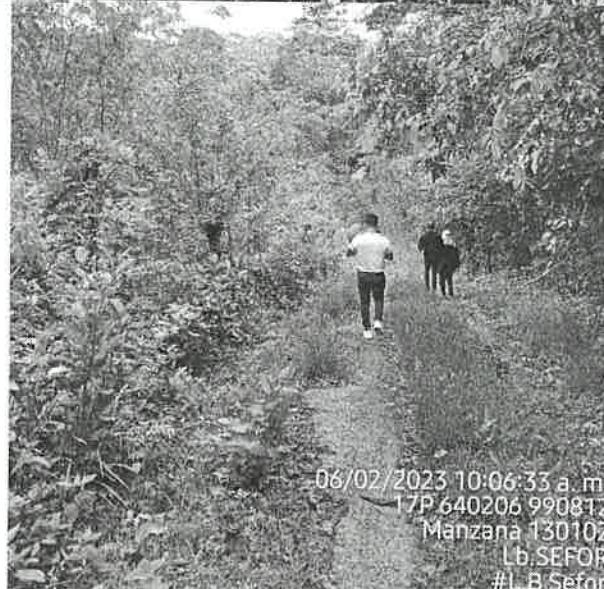
Durante el recorrido se evidenciaron dos ejemplares de árboles de la especie Cocobolo (*Dalbergia retusa*), que no fueron enunciados en el documento del estudio, ambos se encuentran en la línea donde termina el proyecto.

Esta Sección Técnica considera viable el desarrollo del proyecto, en vista que es un terreno ya ha sido impactado con otro tipo de actividad, siempre cuando se cumpla con las normativas ambientales vigentes, a su vez el documento del estudio debe plasmar evidencia de los árboles de Cocobolo existentes y el manejo que se le va dar como medida de protección, por ser una especie declarada protegida.

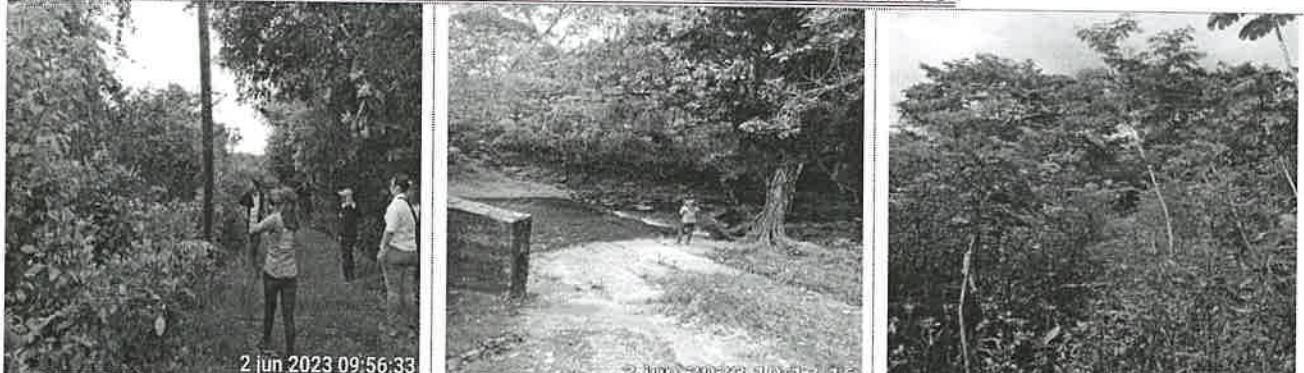
En estas imágenes: "SE OBSERVA UN ESTRACUTO DEL ENTORNO NATURAL DEL SITIO VISITADO A IMPACTAR, DE APROBARSE Dicho ESTUDIO DE IMPACTO AMBIENTAL". Fotos tomadas por Isaac Espinosa M., lunes, 02 de junio de 2023.

- Se observa nutrida vegetación en el polígono descrito para este proyecto.
- Dentro del globo de terreno destinado para este proyecto, se observó una quebrada intermitente.
- Al momento de realizar la presente diligencia, se observó un sitio de comedero de armadillos y se logró escuchar avifauna, propias del sitio destinado para el proyecto.

- Cumplir con la **presentación de un Plan de Rescate y Reubicación de Fauna Silvestre** para ser aplicado al inicio y en el desarrollo hasta finiquitar dicho proyecto.

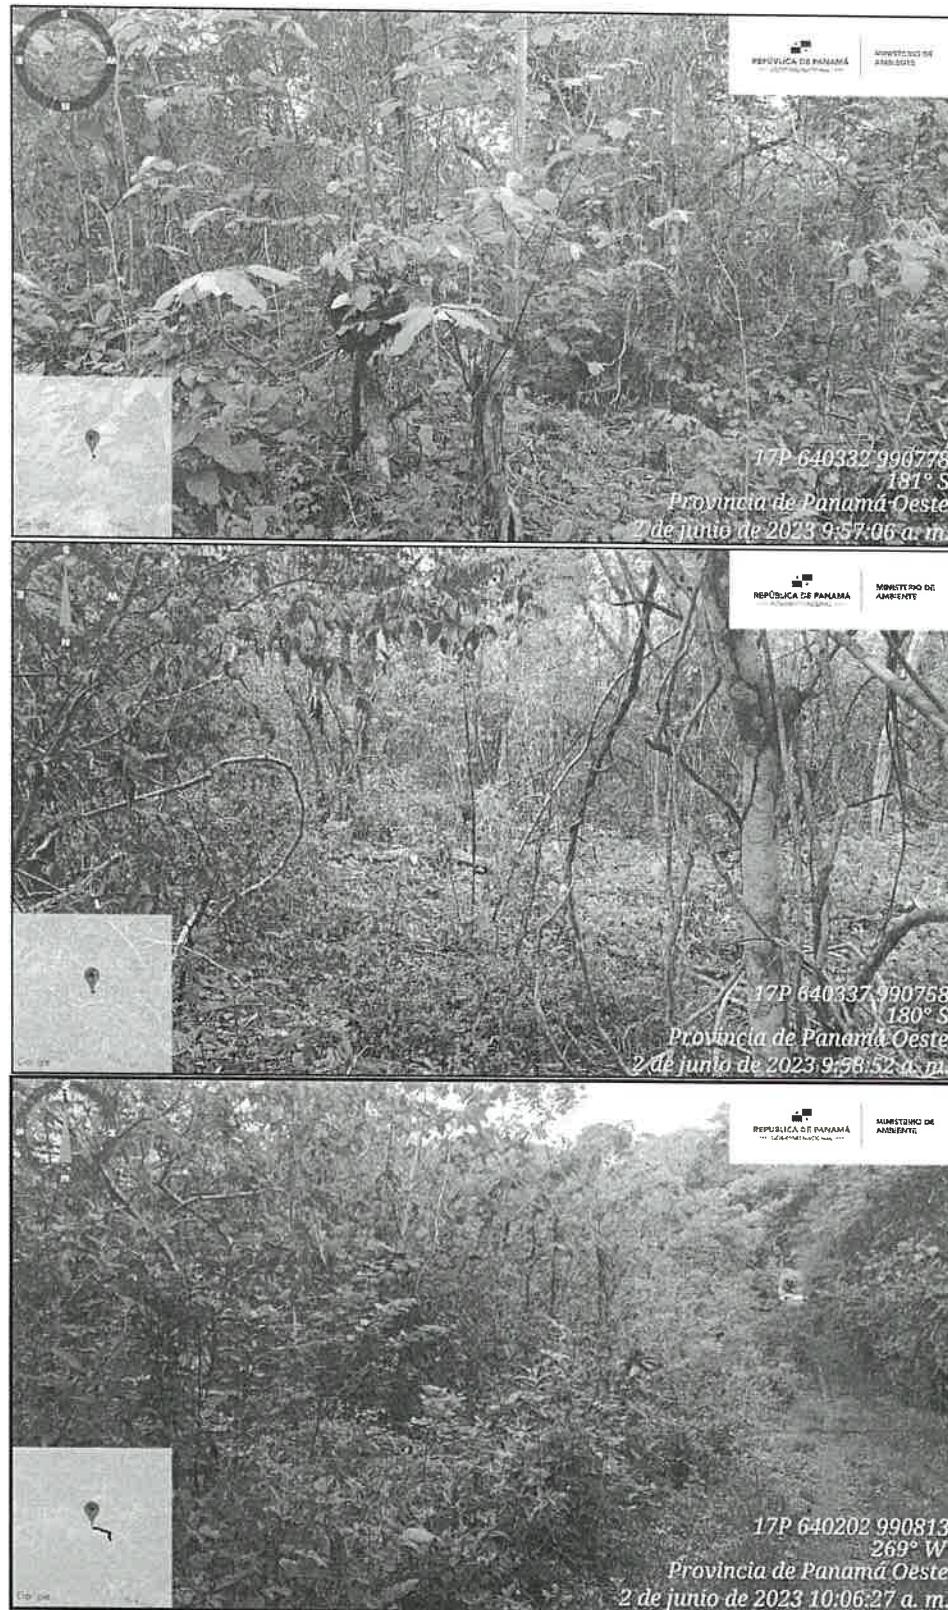
- **TOPOGRAFÍA:** el área donde se pretende desarrollar el proyecto presenta una topografía ondulada.
- **VEGETACIÓN:** Según el Informe Técnico N° 169-2023, de la Sección Forestal, se menciona que “existen dos árboles de la especie Cocobolo (*Dalbergia retusa*)”, (ver foja 23 a la 27 del expediente administrativo correspondiente).

Imagen 2, 3 y 4, muestra la vegetación en el área donde se desarrollará el proyecto. **Fuente:** Inspección realizada el día 02 de junio de 2023.

1. Presentar ficha técnica del sistema de tratamiento de aguas residuales a implementar.
2. Presentar resultados del análisis de la calidad de agua del Río Copé, el cual será el punto de descarga de la PTAR.
3. En relación al punto 7.1. Característica de la flora, el inventario forestal presentado no incluye los ejemplares de la especie conocida como Cocobolo (*Dalbergia retusa*), encontrados en el sitio, por lo tanto,
 - Presentar Inventario Forestal, pie a pie, de los árboles de *Dalbergia retusa*, nombre común de “Cocobolo”, debidamente detallados (georreferenciar y señalar o marcar), con los parámetros dasométricos exigidos por el Ministerio de Ambiente).
 - Aclarar cuál será el manejo que se les dará a estos árboles.
