DIRECCIÓN REGIONAL DE PANAMÁ OESTE
SECCIÓN DE SEGURIDAD HÍDRICA

INFORME TÉCNICO No. DRPO-SSH-106-2023.

NOMBRE DEL PROYECTO:	VILLAS EL ENCANTO
PROMOTOR:	MAISHA INTERNATIONAL, INC
UBICACIÓN:	Corregimiento de Juan Demóstenes Arosemena, distrito de Arraiján, provincia de Panamá Oeste.
FECHA DE INSPECCIÓN:	02 de junio de 2023.
FECHA DE ELABORACIÓN DEL INFORME:	05 de junio de 2023.
PARTICIPANTES EN LA INSPECCIÓN:	<ul style="list-style-type: none">• Mgtr. Carlina F. Mosquera B.: Técnico de la Sección Operativa de Seguridad Hídrica (MiAMBIENTE – Panamá Oeste).• Mgtr. Leidis Reyes: Técnica de la Sección de Evaluación de Impacto Ambiental (MiAMBIENTE – Panamá Oeste).• Ing. Lilibeth Barba- Técnico de la Sección de Forestal (MiAMBIENTE- Panamá Oeste)• Téc. Isaac Espinosa- Técnico de la Sección de Áreas Protegidas y Biodiversidad.• Ing. José Antonio González- Consultor

Realizar evaluación técnica e identificar los cuerpos de agua existentes dentro del área del proyecto, Categoría I, denominado: VILLAS EL ENCANTO, cuyo promotor es la sociedad MAISHA INTERNATIONAL, INC., ubicado en el corregimiento de Juan Demóstenes Arosemena, distrito de Arraiján, provincia de Panamá Oeste.

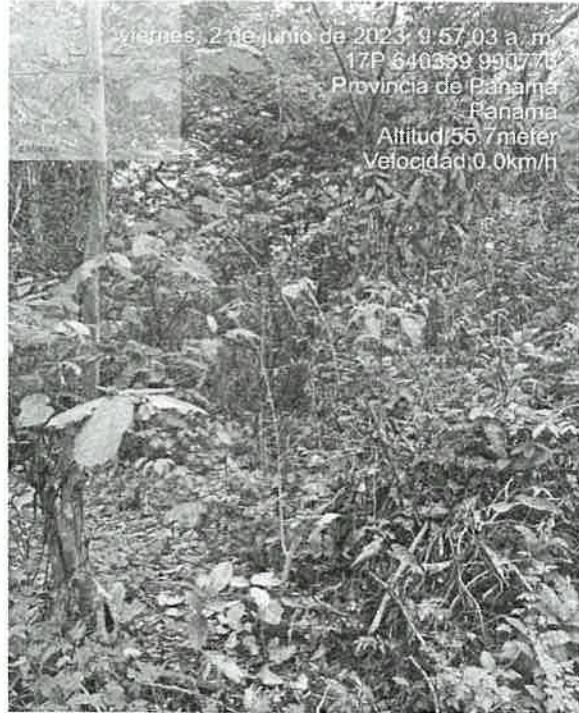
INFORMACIÓN DE LA INSPECCIÓN		
PROYECTO	VILLAS EL ENCANTO	
Hallazgo N° <u>1</u> DE OBSERVACIÓN	Fecha:	24 de enero de 2023.
Descripción del Hallazgo:		Evidencia fotográfica:
<p>Luego de un recorrido por el polígono del proyecto VILLAS EL ENCANTO cuyo promotor es la sociedad MASHA INTERNATIONAL INC y verificada las coordenadas DATUM- UTM WGS-84 en el Sistema Nacional de Información Ambiental (SINIA), se constató:</p> <ol style="list-style-type: none"> Que dentro del área de influencia del proyecto VILLAS EL ENCANTO no hay existencia de ningún cuerpo de agua, ubicado en las Coordenadas DATUM UTM -WGS-84 (640399 m E / 990776 m N).

<p>viernes, 2 de junio de 2023, 9:57:03 a. m. 17P 640399 990776 Provincia de Panamá Panamá Altitud: 55.7 meter Velocidad: 0.0km/h</p>
<p>Imagen No. 1. Vistas del área de influencia del proyecto. <i>Fuente: Inspección realizada el 02 de junio del 2023.</i></p>

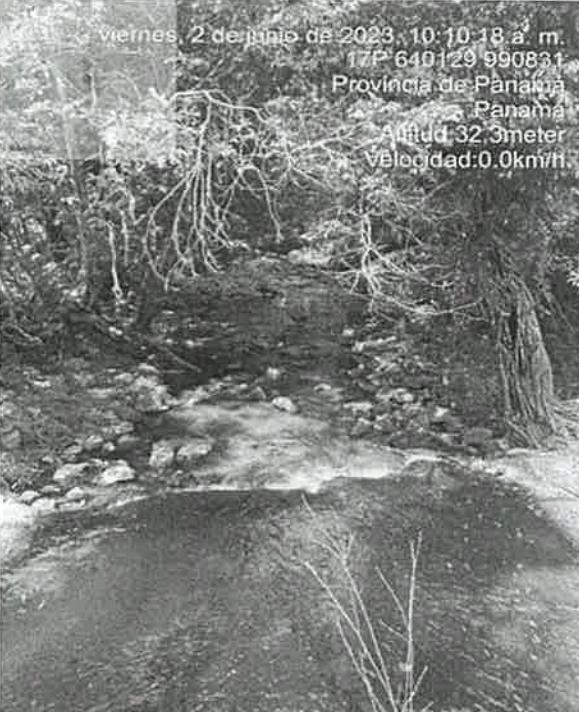
<p>viernes, 2 de junio de 2023, 10:10:18 a. m. 17P 640129 990831 Provincia de Panamá Panamá Altitud: 32.3 meter Velocidad: 0.0km/h</p>

<p>Imagen No. 2. Vista del río Copé, colindante al terreno del proyecto donde a 40 metros del mismo se ubicará la PTAR.</p>

- Que el área donde se pretende realizar el proyecto antes mencionado, se ubica dentro de la cuenca hidrográfica No. 140 (Río Caimito).
- Que, dentro del área de influencia del proyecto, no existe ningún cuerpo de agua superficial (ríos, quebradas o lagos), sin embargo, colinda con el río Cope ubicado en las coordenadas DATUM- UTM- WGS-84 (990831 m N – 640129 m E) donde está contemplado la ubicación de la PTAR a unos 40 metros de la fuente hídrica mencionada.
- Que, de realizarse alguna perforación de pozo dentro del área del proyecto, la promotora deberá tramitar los permisos de uso de agua correspondientes.
- Que en la etapa de construcción del proyecto se deberá tramitar los permisos temporales de uso de agua para mitigación de polvo y otros usos requeridos.
