**INFORME TÉCNICO DE INSPECCIÓN
DRCC-IIo-154-2024****I. DATOS GENERALES**

Proyecto:	EXTRACCION DE MINERALES NO METALICOS CHURUBE
Promotor:	ZORIA CONGLOMETARE, INC.
Categoría:	II
Localización del proyecto:	corregimiento y distrito de Natá, provincia de Coclé
Fecha de inspección:	4 de septiembre 2024
Fecha de informe:	9 de septiembre de 2024
Participantes:	<ul style="list-style-type: none">• Angela López – sección de Evaluación de Impacto Ambiental - MiAMBIENTE -Coclé• Hellington Ríos– sección de Áreas Protegidas y Biodiversidad - MiAMBIENTE –Coclé• Carlos Castillo• Okir Ortega – sección de Seguridad Hídrica - MiAMBIENTE- Coclé• Eduardo Calvo – Representante legal• Ana Elizondo – Coordinadora ambiental• Rolando Peña –Coordinador SST

INFORME TÉCNICO SOAPB-042-2024

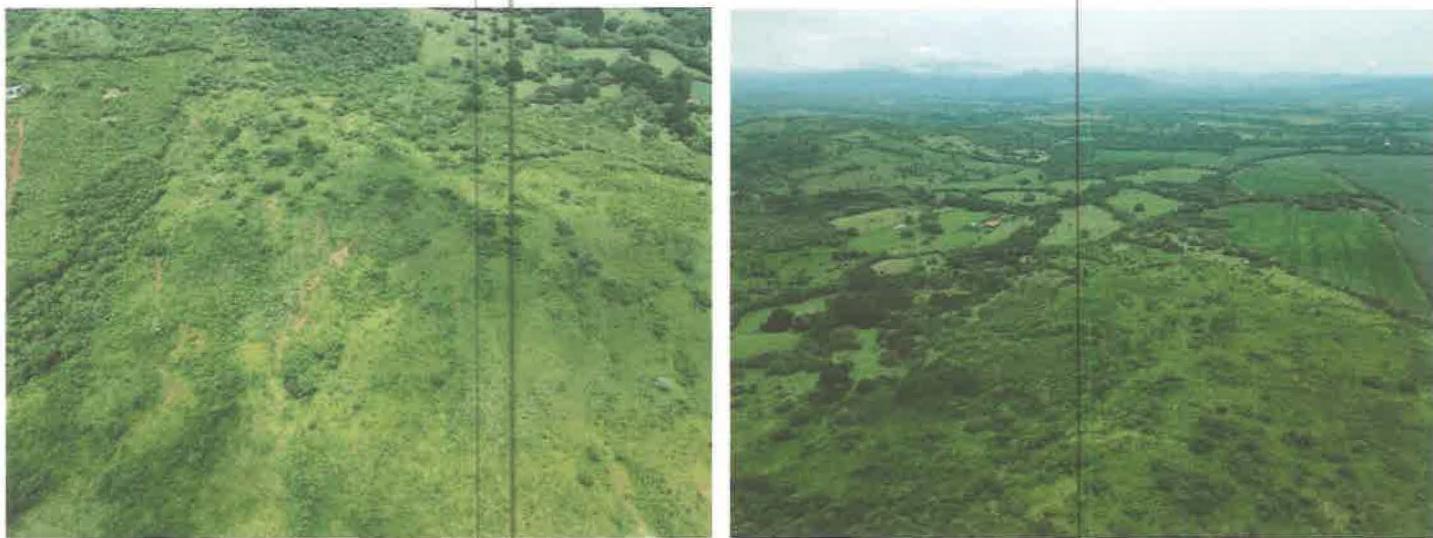
Observación 1: Se inicia recorrido entrando a la propiedad propuesta para el proyecto. Dicha propiedad es una finca que actualmente se utiliza para la ganadería. La vegetación del sitio consiste en gramíneas, rastrojos, cerca vivas y arboles dispersos.

Observación 2: La topografía del área es semi plana en la parte frontal de la propiedad, luego presenta topografía irregular, con presencia de pendientes o elevaciones propias de un cerro.

Imagen 1 y 2: Vista del área propuesta para el proyecto.

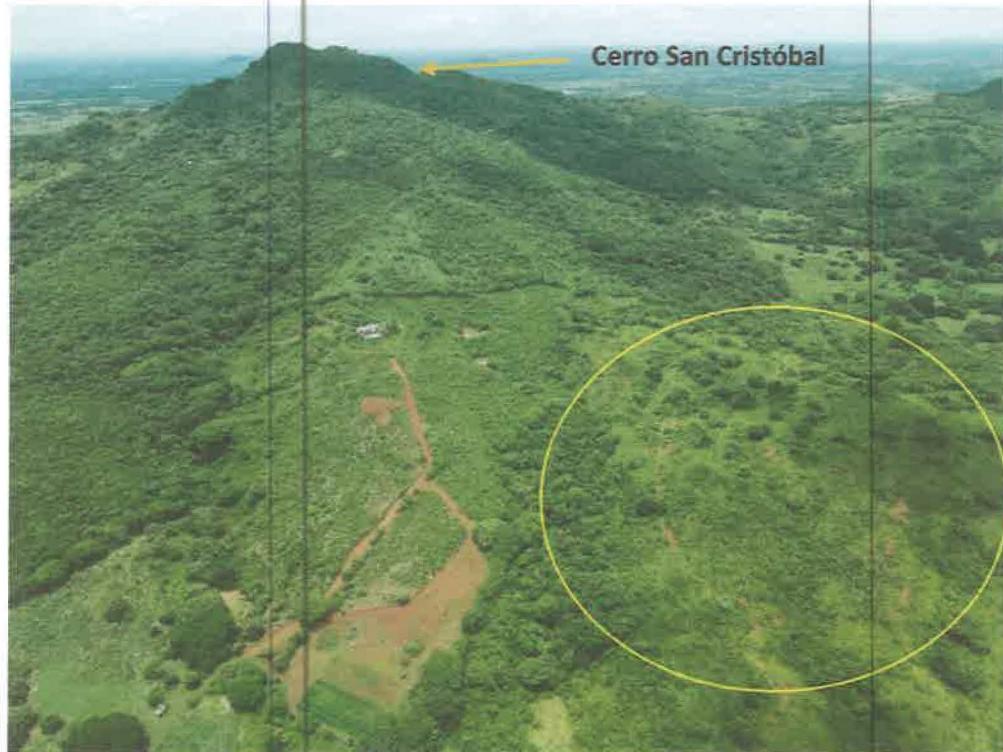
Observación 8: La propiedad colinda con el Cerro San Cristóbal declarado Área Protegida mediante el Acuerdo Municipal No. 08 del 21 de abril de 2004 y el Acuerdo No. 01 de agosto de 2009 (Gaceta Oficial No.26 494)

Imagen 3: se Observa el cerro San Cristóbal, declarado Área Protegida mediante el Acuerdo Municipal No. 08 del 21 de abril de 2004 y el Acuerdo No. 01 de agosto de 2009 (Gaceta Oficial No.26 494), dentro del círculo el área del proyecto, el cual forma parte de las faldas del Cerro.

Solicitamos a la promotora **ZORIA CONCLOMETARE, INC.** Que solicite antes de seguir con la evaluación del Estudio de Impacto Ambiental, lo referente a la Resolución Nº DM-0074-2021 (De jueves 18 de febrero de 2021) POR LA CUAL SE APRUEBA Y ADOPTA EL PROCEDIMIENTO PARA EL TRÁMITE DE SOLICITUDES DE VIABILIDAD DE PROYECTOS, OBRAS O ACTIVIDADES A DESARROLLARSE EN LAS ÁREAS PROTEGIDAS QUE FORMAN PARTE DEL SISTEMA NACIONAL DE ÁREAS PROTEGIDAS (SINAP) QUE REQUIERAN ESTUDIO DE IMPACTO AMBIENTAL Y SE DICTAN OTRAS DISPOSICIONES, a la Dirección de Áreas Protegidas y Biodiversidad.

- De acuerdo a la evaluación del Estudio de Impacto Ambiental cotejado con la verificación de campo, se concluye que la línea base es bastante coincidente, a excepción de lo detallado en el resultado de la inspección.
- Verificar si el proyecto recae o no dentro del área Protegida Cerro San Cristóbal, con la Dirección de Áreas Protegidas y Biodiversidad en coordinación con la sección operativa de Áreas Protegidas y Biodiversidad de la Dirección Regional de Coclé.

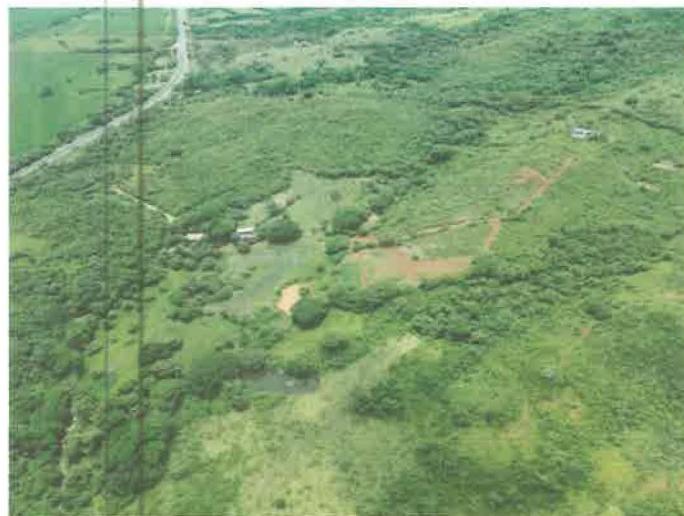
Imagen 4: Se observa propiedades dentro del área de influencia directa del proyecto.

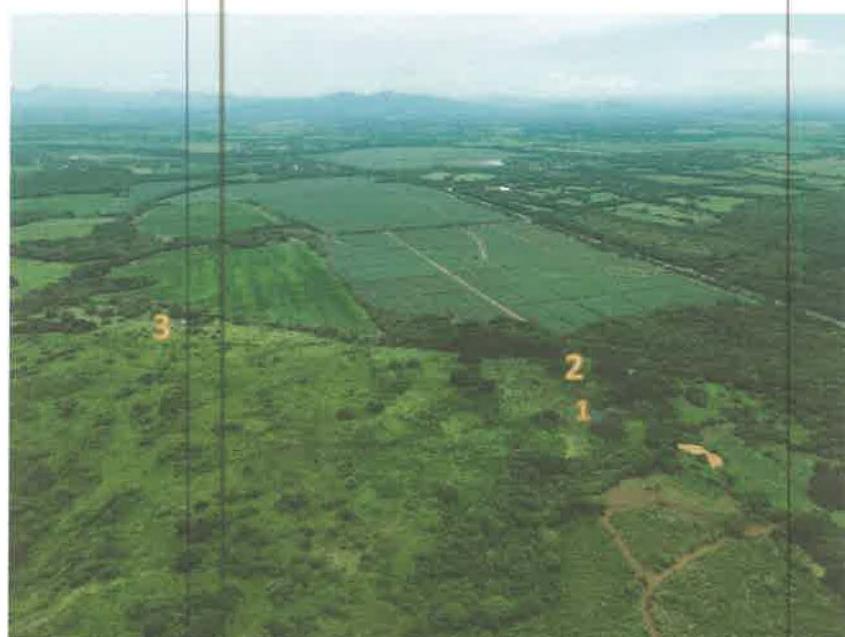
Observación 3: Nos informan que dentro de la propiedad no hay cuerpos de agua superficiales; sin embargo, al momento de la inspección observamos 3 lagunas o abrevaderos que son alimentadas por las aguas pluviales que drenan por gravedad de las zonas más elevadas.

Imagen 5: lagunas o abrevaderos dentro de la propiedad alimentados por aguas pluviales que drenan por gravedad de las zonas más elevadas.

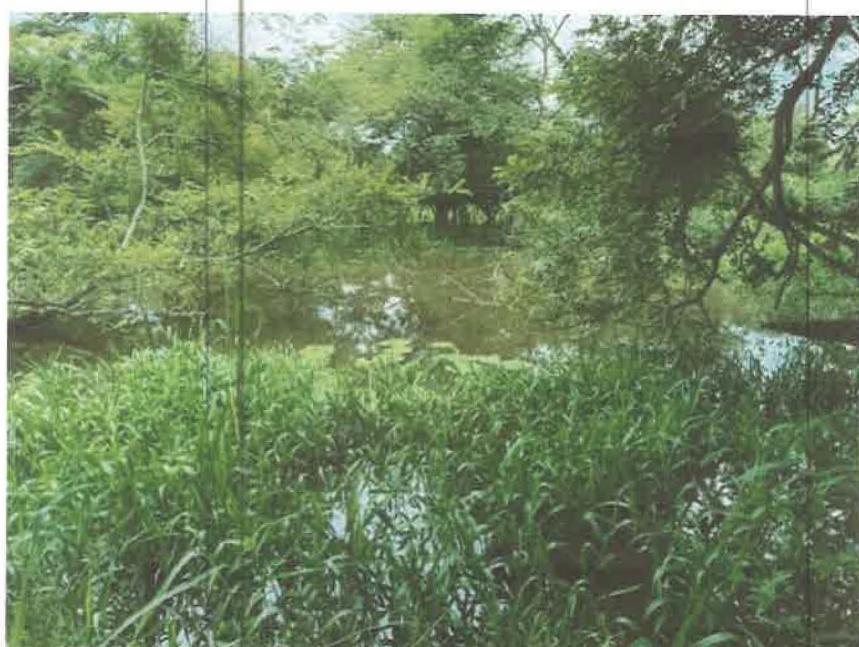
Observación 4: Cerca del sitio donde indican que colocarán la Planta Trituradora, existe dentro de la propiedad una laguna o abrevadero, no indican si este será rellenado o lo mantendrán.

Imagen 6: lagunas o abrevaderos dentro de la propiedad

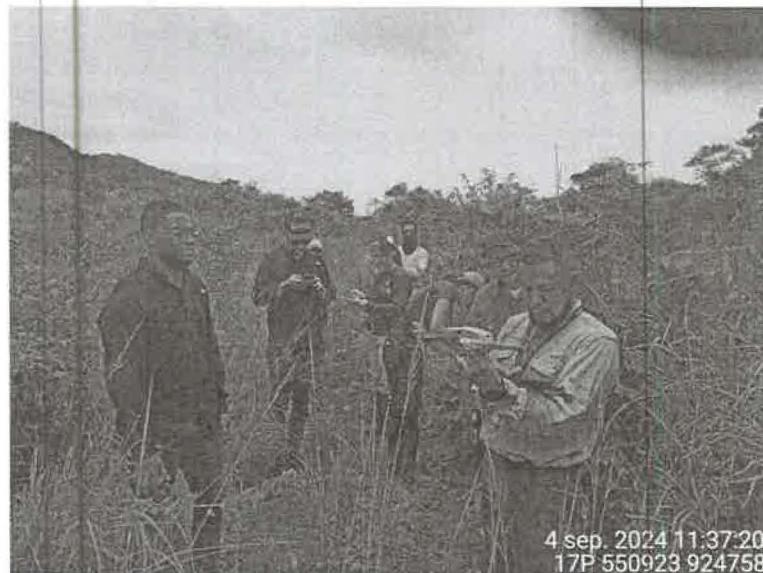
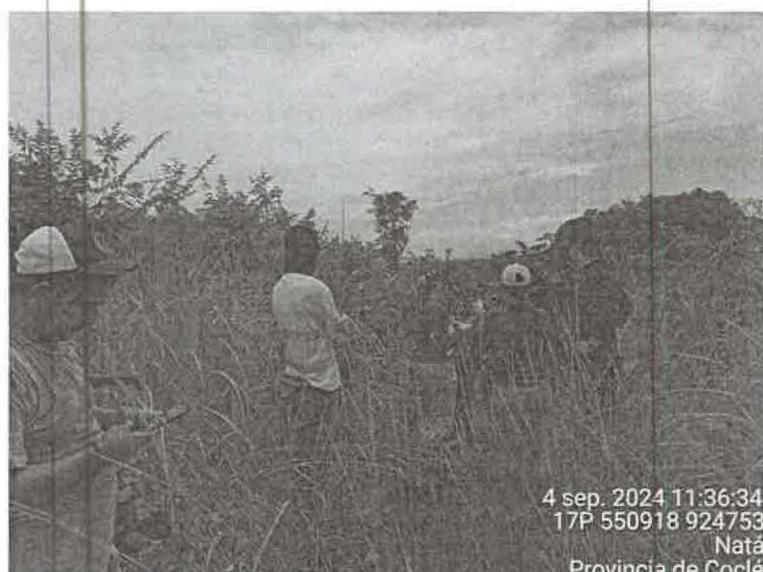
Foto #1

Fotos #1 y #2. Muestra vistas del personal de la empresa promotora del Proyecto Extracción de Minerales No Metálicos Churubé y de la Regional del Ministerio de Ambiente Coclé, al momento de realizar la inspección de campo.

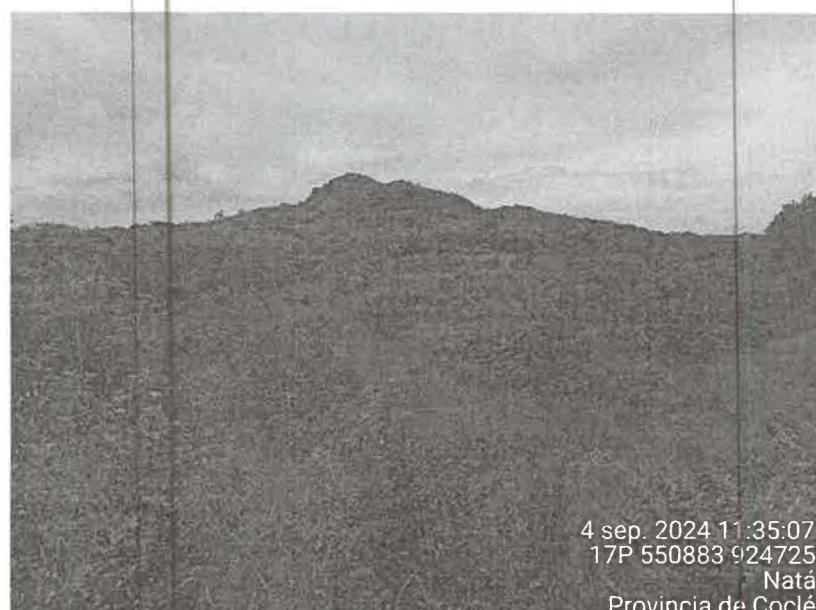
Foto #3

- Consideramos que el sitio donde se pretende desarrollar el proyecto Extracción de Minerales No Metálicos Churubé, se encuentra en un área con pendientes que forman parte de las faldas del Cerro San Cristóbal y otra parte en zona semi plana. Cabe señalar que el Cerro San Cristóbal fue declarado área protegida mediante acuerdo N° 01 del 26 de agosto de 2009, que entre otros aspectos indica en su Artículo Primero: Establecer como Área Protegida, el Cerro San Cristóbal y todo su entorno, el cual se encuentra ubicado a un costado de la Vía Panamericana, Corregimiento Cabecera, Distrito de Natá, Provincia de Coclé, República de Panamá.

- Luego de realizada la inspección de campo, la Sección Operativa de Áreas Protegidas y Biodiversidad – Coclé considera que el sitio donde se pretende desarrollar el Proyecto Extracción de Minerales No Metálicos Churubé, promotor ZORIA CONGLOMARATA INC., recae dentro del área protegida denominada Cerro San Cristóbal.

Foto #3. Muestra vista de parte del sitio propuesto para el desarrollo del referido proyecto, localizado en un área con pendientes que forman parte de las faldas del Cerro San Cristóbal.

- Remitir el presente informe a la Sección de Evaluación de Impacto Ambiental y la Dirección de Áreas Protegidas y Biodiversidad para sus fines pertinentes.
