DIRECCIÓN REGIONAL DE PANAMÁ OESTE  
SECCIÓN DE SEGURIDAD HÍDRICA

INFORME TÉCNICO No. DRPO-SSH-063-2023

NOMBRE DEL PROYECTO:	MOVIMIENTO Y ADECUACIÓN DE TERRENO, CAT I.
PROMOTOR:	RESIDENCIAL BELLO FUTURO, S.A.
UBICACIÓN:	Corregimiento de Cerro silvestre, distrito de Arraiján, provincia de Panamá Oeste.
FECHA DE INSPECCIÓN:	19 de abril de 2023
FECHA DE ELABORACIÓN DEL INFORME:	24 de abril del 2023
PARTICIPANTES EN LA INSPECCIÓN:	<ul style="list-style-type: none"><li>• Ing. Jean Peñalosa – Jefe de la Sección de Evaluación de Impacto Ambiental (Ministerio de Ambiente - Panamá Oeste)</li><li>• Téc. Marco Castrellón – Técnico de la Sección de Forestal (Ministerio de Ambiente - Panamá Oeste).</li><li>• Ing. Krissel Sandoval - Técnica de la Sección de Seguridad Hídrica (Ministerio de Ambiente - Panamá Oeste).</li><li>• Sr. Elvis Guerra – Topógrafo (promotora)</li><li>• Sr. Carlos Aldrey – Administrativo (promotora)</li><li>• Ing. Raúl De Sedas – Consultor</li></ul>

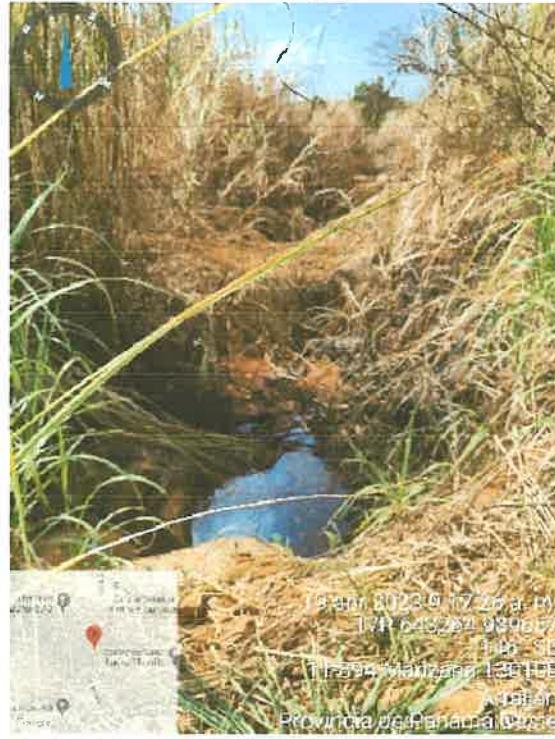
<b>Foto 1</b>

INFORMACIÓN DE LA INSPECCIÓN		
PROYECTO	MOVIMIENTO Y ADECUACIÓN DE TERRENO – CAT I	
Hallazgo N°1 DE OBSERVACIÓN	Fecha:	19 de abril de 2023
<b>Descripción del Hallazgo:</b>  El proyecto mantiene una fuente hídrica atravesando el polígono, conocida como quebrada Sin Nombre, la cual drena al río Caimito. La fuente hídrica es de orden 5, lo cual tiene su nacimiento fuera del predio, en una pendiente superior al nivel que mantiene el terreno actual.  En sitio se observó que la Quebrada Sin Nombre, mantiene caudal y su cobertura vegetal tiene paja canalera y especies de árboles donde la pendiente es baja y tiende a ocurrir la acumulación de las aguas de lluvia y la fuente hídrica.	<b>Evidencia fotográfica:</b>

El predio colinda con proyectos residenciales ya construidos; mantienen sus descargas de aguas pluviales en dirección al predio evaluado, el promotor se encargará de canalizar estos aportes hacia la fuente hídrica existente.

Por parte del promotor, indican se realizará mejoras a la quebrada sin nombre, lo cuales deben ser solicitadas mediante los trámites pertinentes.

- Que el área donde se pretende realizar el proyecto antes mencionado, se ubica dentro de la cuenca hidrográfica N°140 (Río Caimito).
- Que el promotor debe asegurar la colindancia de las fuentes hídricas no se vean afectadas por las acciones del proyecto.
- Contemplar las medidas de mitigación para la protección del suelo y evitar la erosión del mismo.
- Solicitar obra en cauce para su evaluación en la Sección Operativa de Seguridad Hídrica.
