INFORME DE INSPECCIÓN TÉCNICA SAPB N°-072-2023

Proyecto "BOTADERO LA AUTOPISTA"

INFORME TÉCNICO DE INSPECCION DE EVALUACIÓN DRPO- N °- 210-2023

INFORME TÉCNICO No. DRPO-SSH-119-2023.

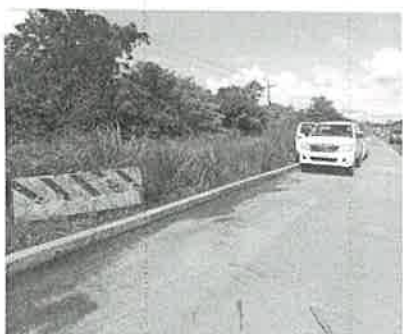
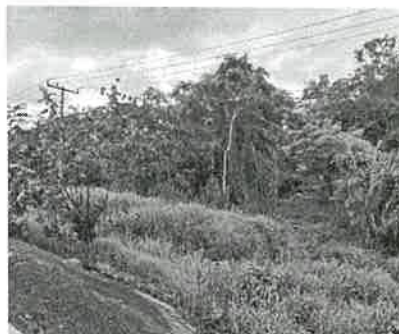
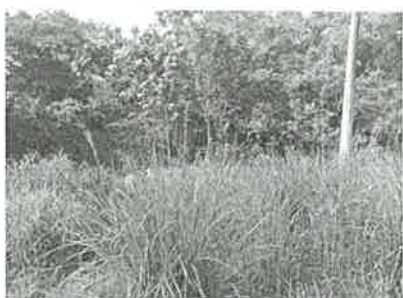
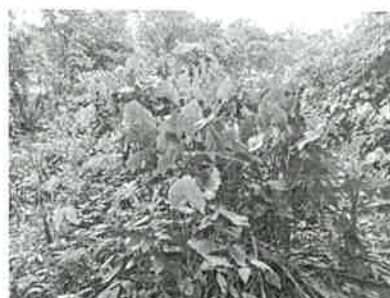
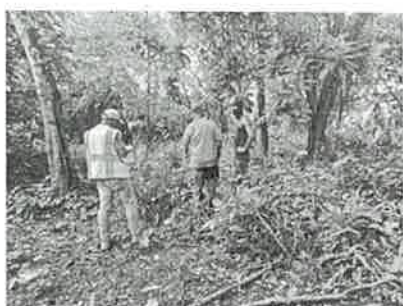
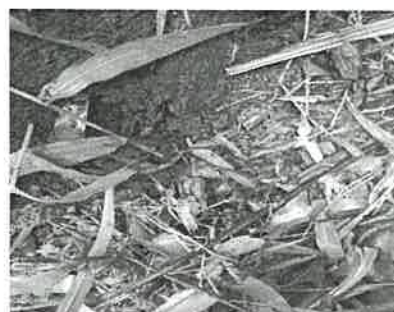
Evidencia fotográfica del sitio

1. En el momento de la inspección no se observó ni se escuchó la presencia de avifauna.
2. Se observó la presencia de algunos Crustáceos de agua dulce (Cangrejos)
3. El área a utilizar para el proyecto Botadero La Autopista, es de 5,129.17 metros cuadrados.

- 1- Sugerimos que la promotora "Proyecto Botadero La Autopista", realizar la construcción de un muro de contención por toda la línea del área del proyecto que colinda con la Ribera del Río Bernardino, para que retenga totalmente los desechos arcillosos y no vayan a sedimentar el Río. Además que debe conservar la servidumbre de acuerdo a lo que señala la Ley Forestal.

- 2- Dentro del área a impactar en los 5,129.17 metros cuadrados, observamos la presencia de crustáceos los cuales deben ser rescatados y reubicados por el Promotor, dejando evidencias sobre lo actuado (ver foto adjunta).
- 3- Remitir el presente Informe Técnico de Inspección Campo, a la Sección de Evaluación de EsIA.

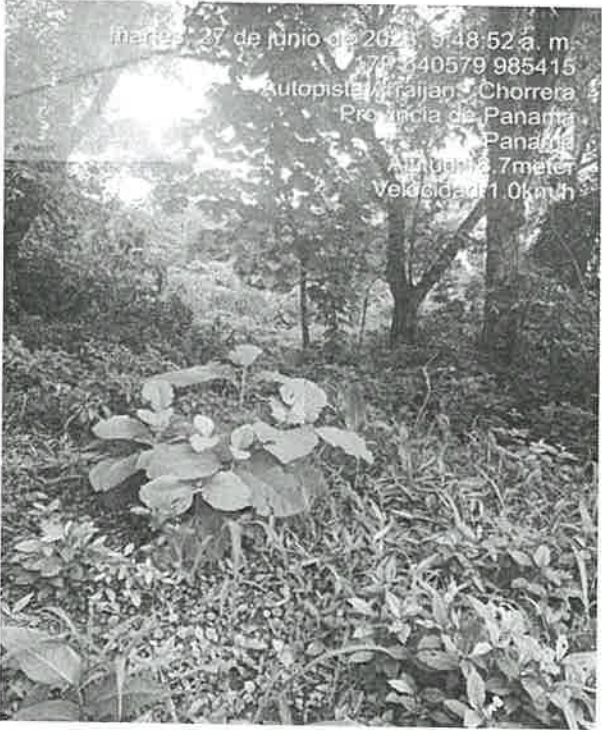
<p>Imagen No. 1. Vistas del área de influencia del proyecto. <i>Fuente: Inspección realizada el 27 de junio del 2023.</i></p>

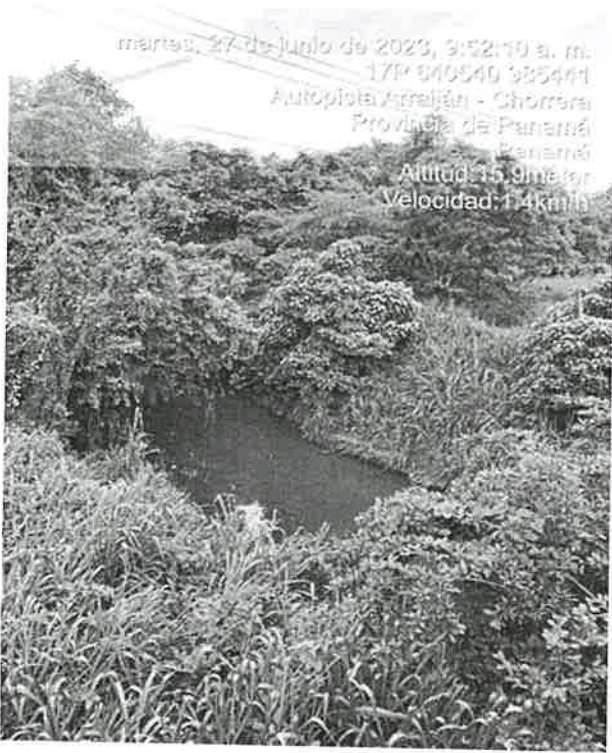
<p>Imagen No. 2. Vista del río San Bernardino, colindante al terreno del proyecto a unos 25 metros aproximadamente.</p>

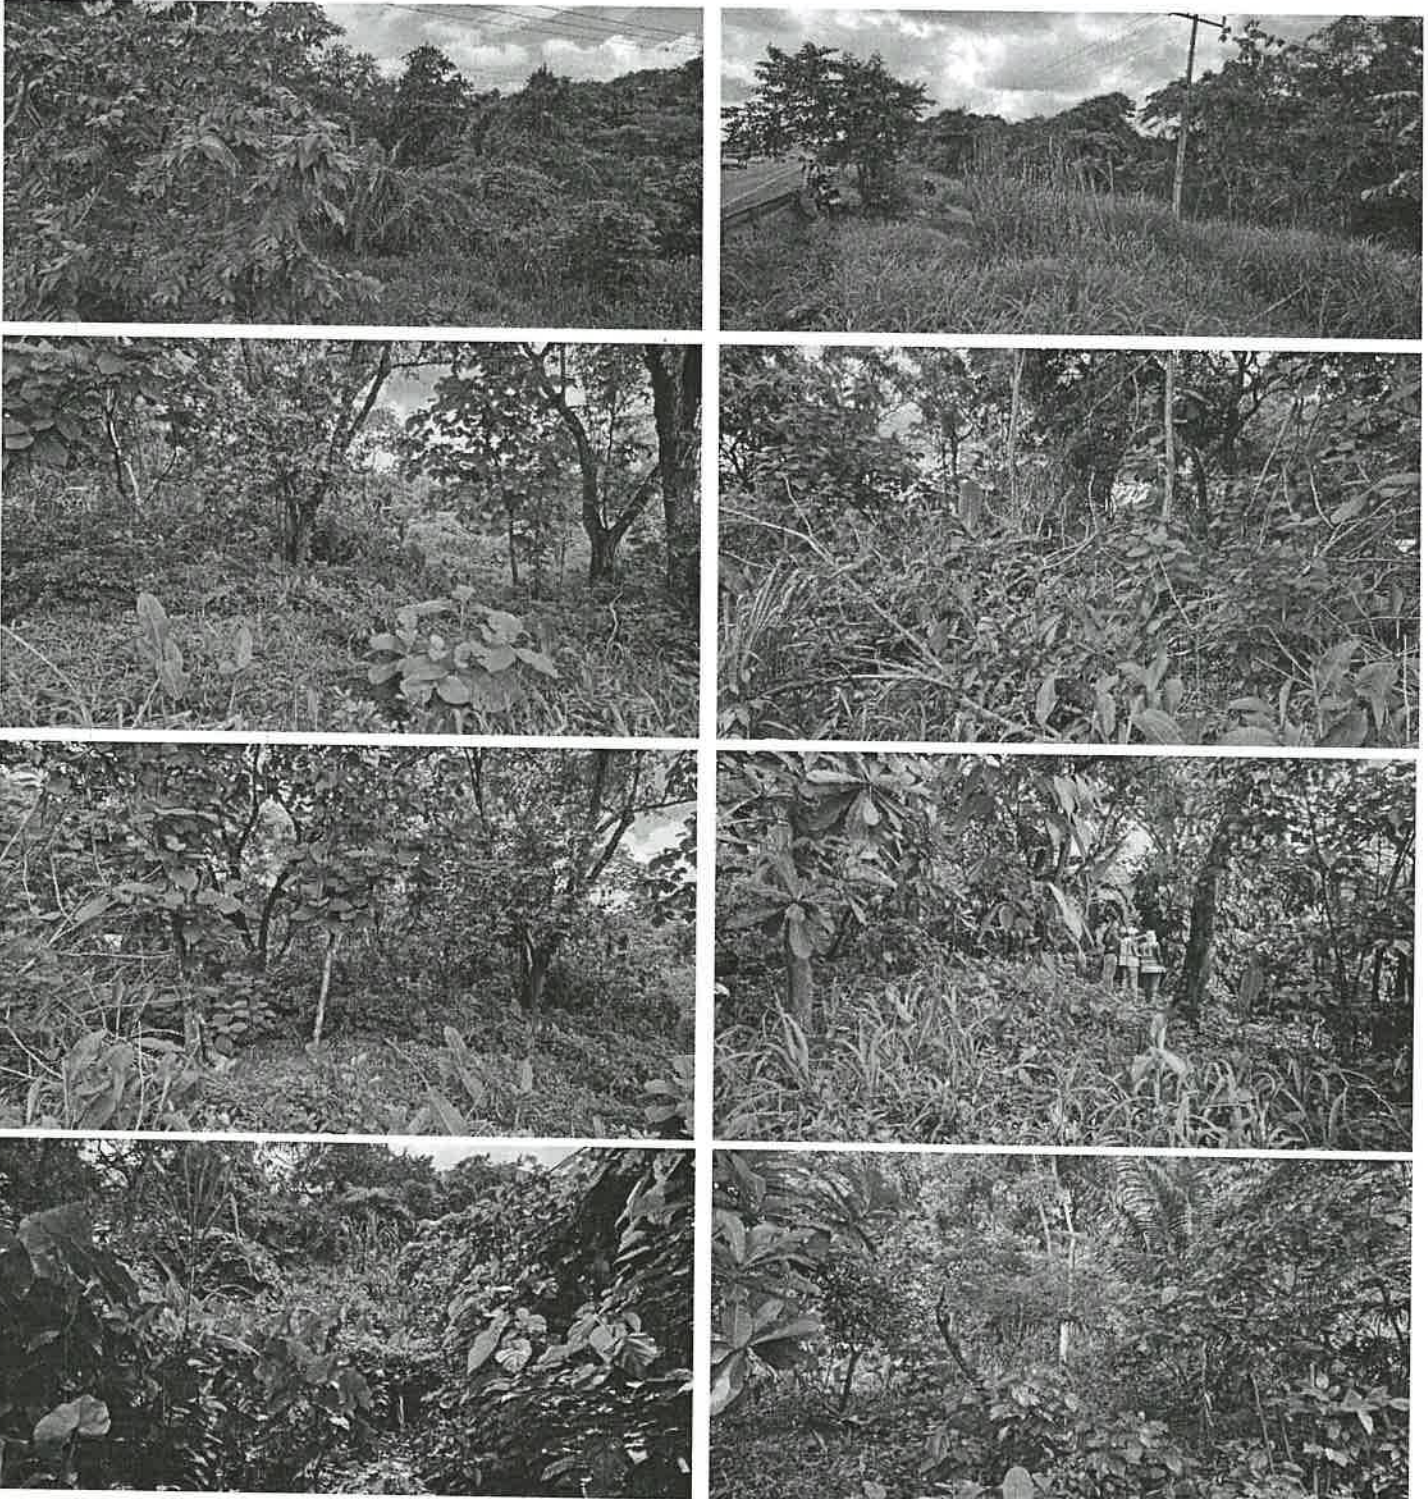
Imagen 3 a la 10: se observa las características físicas del tipo de suelo existente, de textura arcillosa, topografía semi-plana, la composición florística del sitio, conformada por bosque secundario joven, asociado a un estrato herbáceo compuesto por gramíneas. En cuanto a fauna silvestre, está caracterizada por individuos de la clase Ave, y otras especies menores
Fecha: 27-06-2023
Foto: Jean Peñaloza
