INFORME TÉCNICO No. DRPO-SSH-053-2023.

NOMBRE DEL PROYECTO:	MOVIMIENTO DE TIERRA.
PROMOTOR:	DELOS REALTY INC.
UBICACIÓN:	Corregimiento de Vista Alegre, distrito de Arraiján, provincia de Panamá Oeste.
FECHA DE INSPECCIÓN:	10 de abril de 2023.
FECHA DE ELABORACIÓN DEL INFORME:	10 de abril de 2023.
PARTICIPANTES EN LA INSPECCIÓN:	<ul style="list-style-type: none"> • Mgtr. Germán A. Jaén I.: Técnico de la Sección de Seguridad Hídrica (MiAMBIENTE – Panamá Oeste). • Lcdo. Jean Carlos Peñaloza: Jefe de la Sección de Evaluación de Impacto Ambiental (MiAMBIENTE – Panamá Oeste). • Mgtr. Lady Palacios: Técnica de la Sección Forestal (MiAMBIENTE – Panamá Oeste). • Téc. Isaac Espinoza: Técnico de la Sección de Áreas Protegidas y Biodiversidad (MiAMBIENTE – Panamá Oeste). • Ilce Vergara: Equipo Consultor. • Norberto Valenzuela: Equipo Consultor. • Linett Monterrey: Personal de la Promotora.

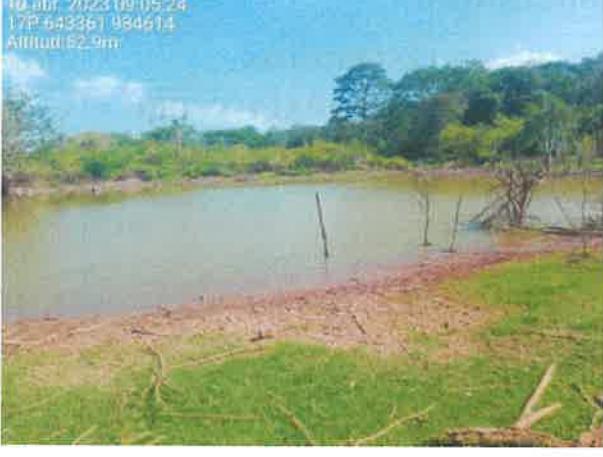
Cabe destacar que, dentro del área de influencia del proyecto, se constató la existencia de un abrevadero, que según está plasmado en el EsIA presentado por la promotora DELOS REALTY INC., era utilizado para la toma de agua del ganado de la finca. Coordenadas UTM WGS 84 643387 m E, 984632 m N.	<p>Imagen No. 1. Vistas del abrevadero, dentro del área de influencia del proyecto. <i>Fuente: Inspección realizada el 10 de abril de 2023.</i></p>
