ASUNTO: Remisión de Informe Técnico de Inspección EsIA Categoría II

**INFORME TÉCNICO No. DRPO-SSH-135-2024.**

<b>NOMBRE DEL PROYECTO:</b>	HATO MONTAÑA – MACRO LOTE 3.
<b>PROMOTOR:</b>	REGENTE HOLDING GROUP, S. A.
<b>UBICACIÓN:</b>	Entrando por la plaza comercial de El Machetazo, corregimiento de Juan Demóstenes Arosemena, distrito de Arraiján, provincia de Panamá Oeste.
<b>FECHA DE INSPECCIÓN:</b>	Miércoles 11 de septiembre de 2024.
<b>FECHA DE ELABORACIÓN DEL INFORME:</b>	16 de septiembre de 2024.
<b>PARTICIPANTES EN LA INSPECCIÓN:</b>	<ul style="list-style-type: none"> <li>• <b>Mgtr. Miguel A. Ríos D.:</b> Jefe de la Sección de Seguridad Hídrica (MiAMBIENTE – Panamá Oeste).</li> <li>• <b>Mgtr. Hilario Rodríguez:</b> Técnico de la Sección de Evaluación de Impacto Ambiental (MiAMBIENTE – Panamá Oeste).</li> </ul>

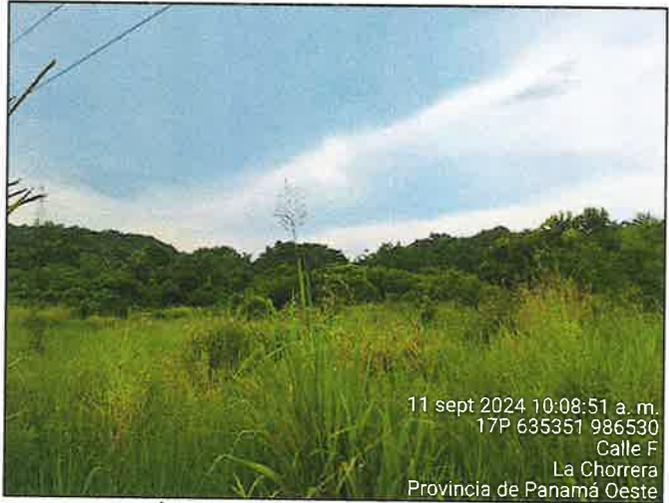
Importante destacar que la quebrada #3, #4 y #7 nacen dentro del polígono en evaluación.

**Imagen No. 1.** Área donde nacen las quebradas #3 y #4. **Fuente:** Inspección realizada el 11 de septiembre de 2024.

- Que tres (3) de las fuentes hídricas evidenciadas en campo, nacen dentro del polígono en evaluación, denominadas quebradas Sin Nombre.
- Que se deberá establecer la respectiva área de protección de todas las quebradas existentes, principalmente a los nacimientos de agua, para dar cumplimiento a lo establecido en la Ley 1 de 3 de febrero de 1994 y contribuir con el enriquecimiento de la vegetación existente en la zona contigua al cauce, con la finalidad de protección y conservación del cauce natural.

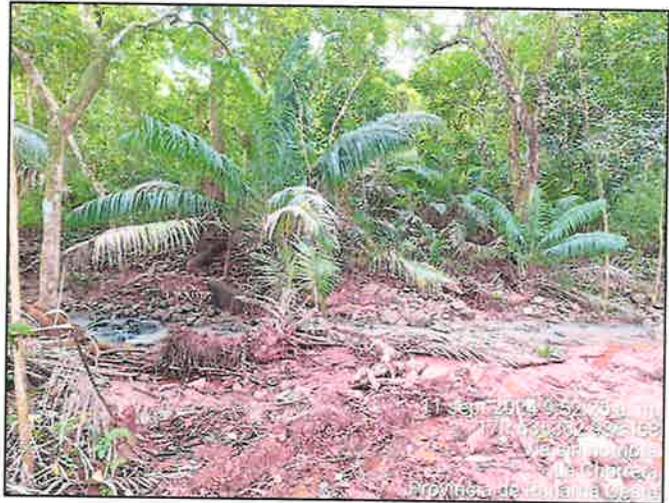
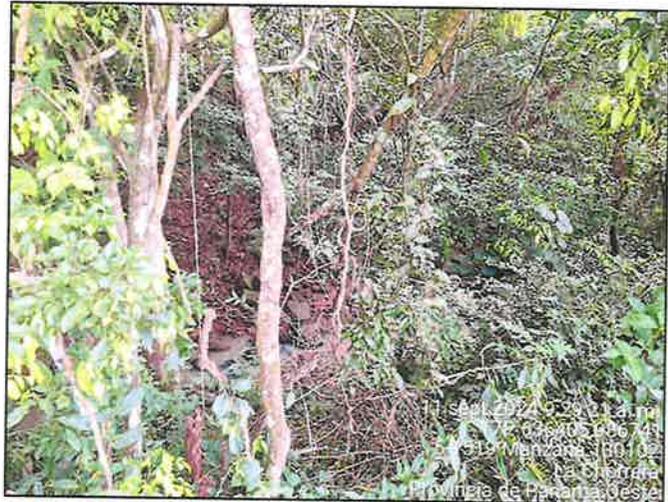
**Imagen No. 2 y 3.** Quebrada Las Lajas en dos tramos. **Fuente:** Inspección realizada el 11 de septiembre de 2024.

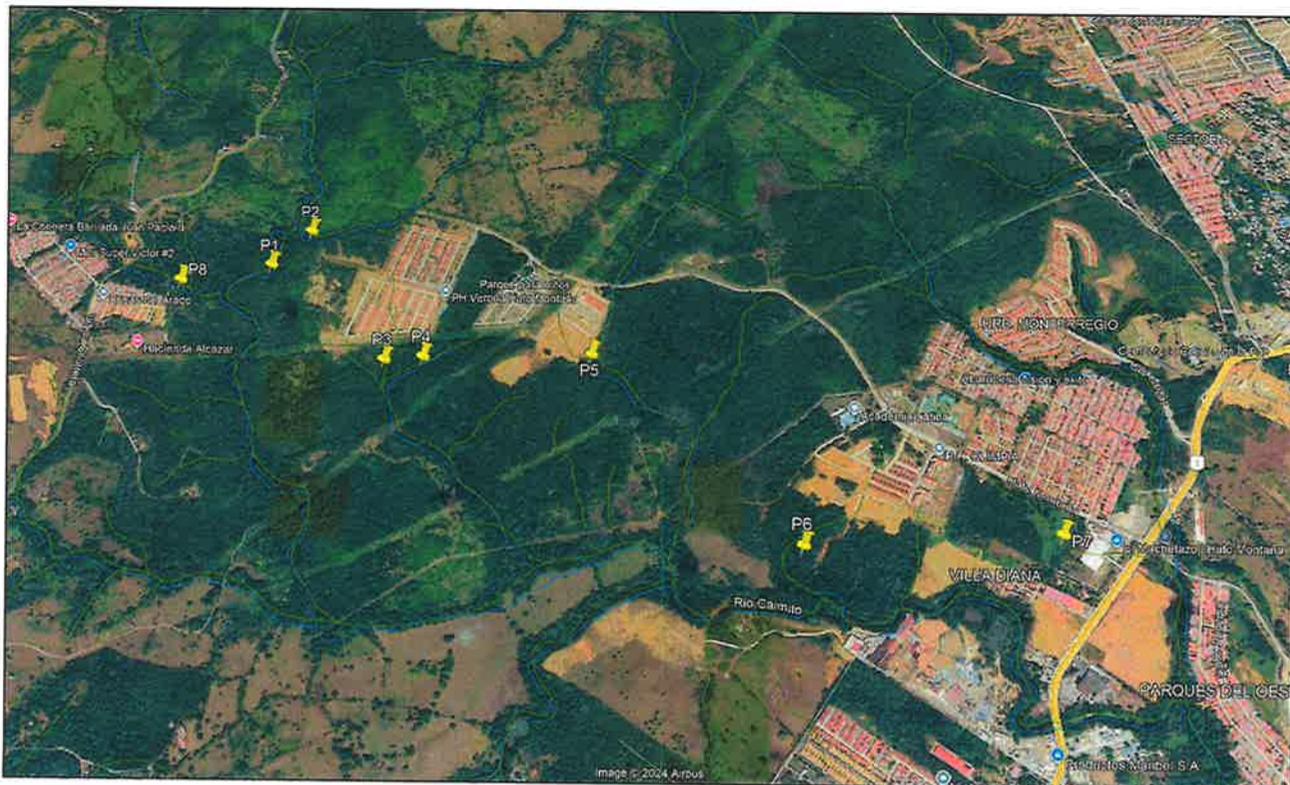
Luego de un recorrido por las partes altas del proyecto y verificada las coordenadas UTM WGS-84 en el Sistema Nacional de Información Ambiental (SINIA), se constató la existencia de siete (7) fuentes hídricas que atraviesan el polígono inspeccionado, las cuales se detallan en el siguiente cuadro:

En total se observó la existencia de ocho (8) fuentes hídricas, siete (7) que atraviesan el polígono y una (1) colindante.

**Imagen No. 4.** Vista satelital de Google Earth donde se muestra las fuentes hídricas que colindan y atraviesan el polígono del proyecto. *Fuente: Inspección realizada el 11 de septiembre de 2024.*
