La Chorrera, 09 de octubre de 2023
DRPO-DIREC-SEIA-NE-1145-2023

En seguimiento al proceso de evaluación del **ESTUDIO DE IMPACTO AMBIENTAL CATEGORÍA I, PROYECTO: "EL ROBLE DE ARRAIJAN II"**, ubicado vía hacia Cerro Tigre, corregimiento de Cerro Silvestre, distrito de Arraiján, provincia de Panamá Oeste, ingresado el 31 de agosto de 2023, para su evaluación por la Sección de Evaluación de Impacto Ambiental del Ministerio de Ambiente de Panamá Oeste, deseamos expresarle que luego de evaluar el Estudio de Impacto Ambiental, tenemos a bien solicitarle lo siguiente:

RESPUESTA A LA PRIMERA ACLARACIÓN DE NOTA DRPO - DIREC - SEIA - NE - 1145 – 2023, DEL ESTUDIO DE IMPACTO AMBIENTAL CATEGORÍA 1, DEL PROYECTO DENOMINADO "EL ROBLE"

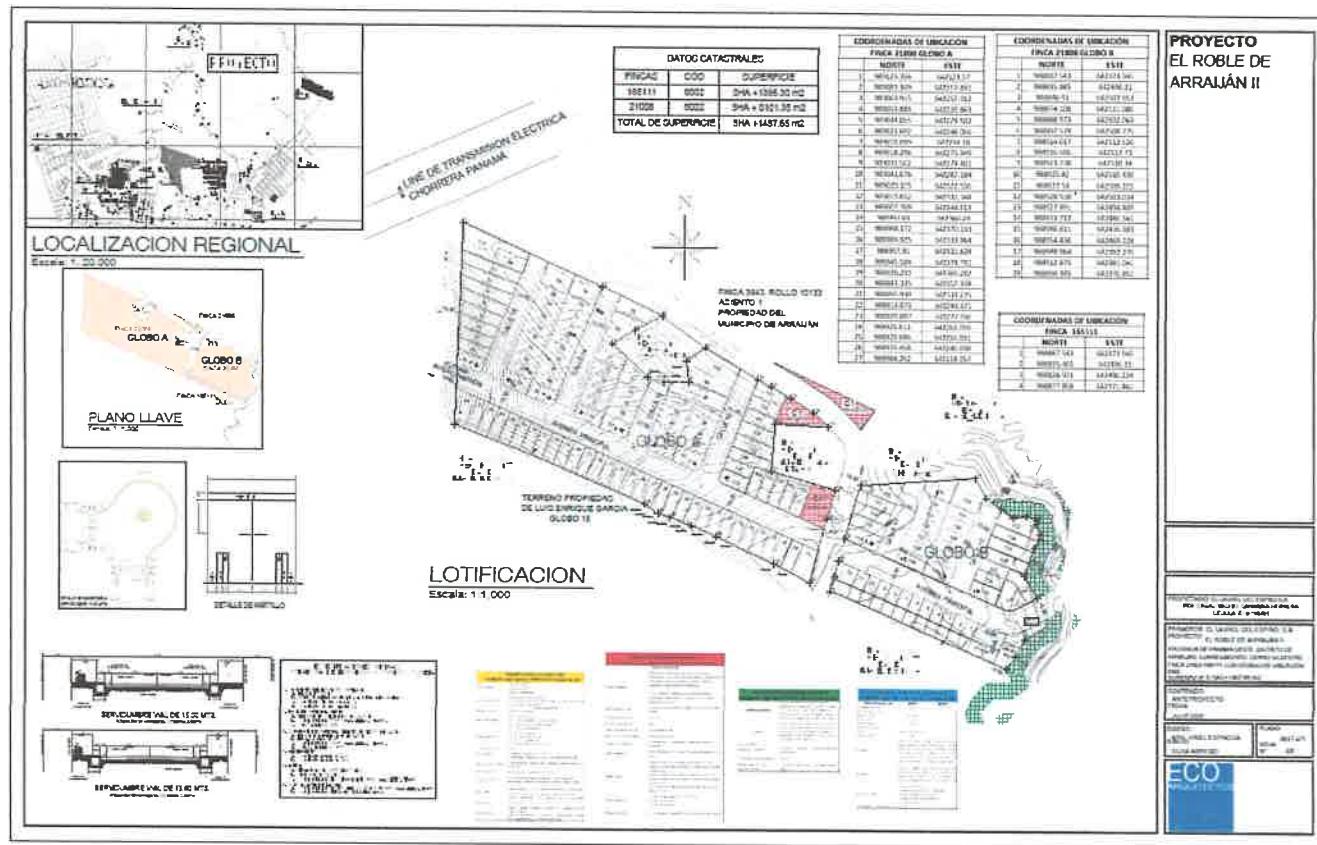
Plano de la Lotificación con las coordenadas:

Respuesta : En este sentido las coordenadas son correctas aportadas en el Estudio de Impacto Ambiental, las cuales son donde se desarrollará el proyecto, y se corrobora el área a desarrollar **4 ha + 1523m² 50 dm²**, y se anexa plano aportado en el Estudio de Impacto Ambiental en la cual especifica el ancho de la vía hacia cerro Tigre dejando un ancho de 15 metros.

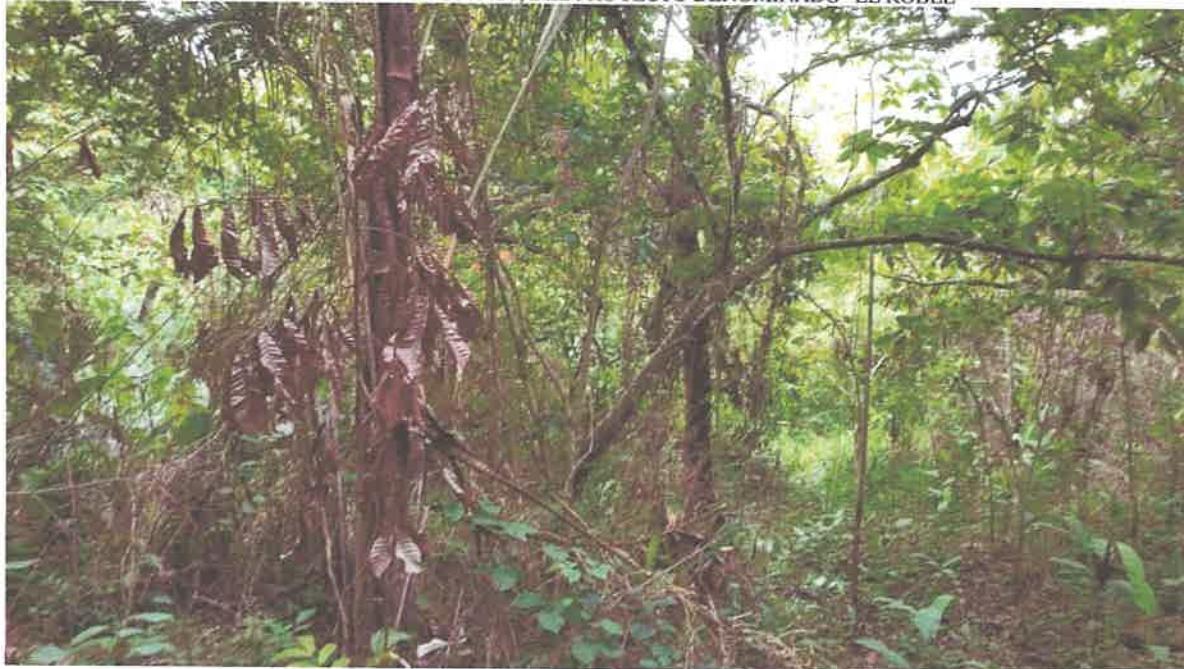
evidencia N°1 fuente consultor 2023.

En el área del proyecto comprendida por un polígono de **4 ha + 1523m² 50 dm²**, está cubierta por bosques secundarios con desarrollo inetermedio, bosques secundarios jóvenes (rastrojos), gramínea y árboles dispersos, más el boque de galería de la quebrada polonia que se mantendrá intacto.

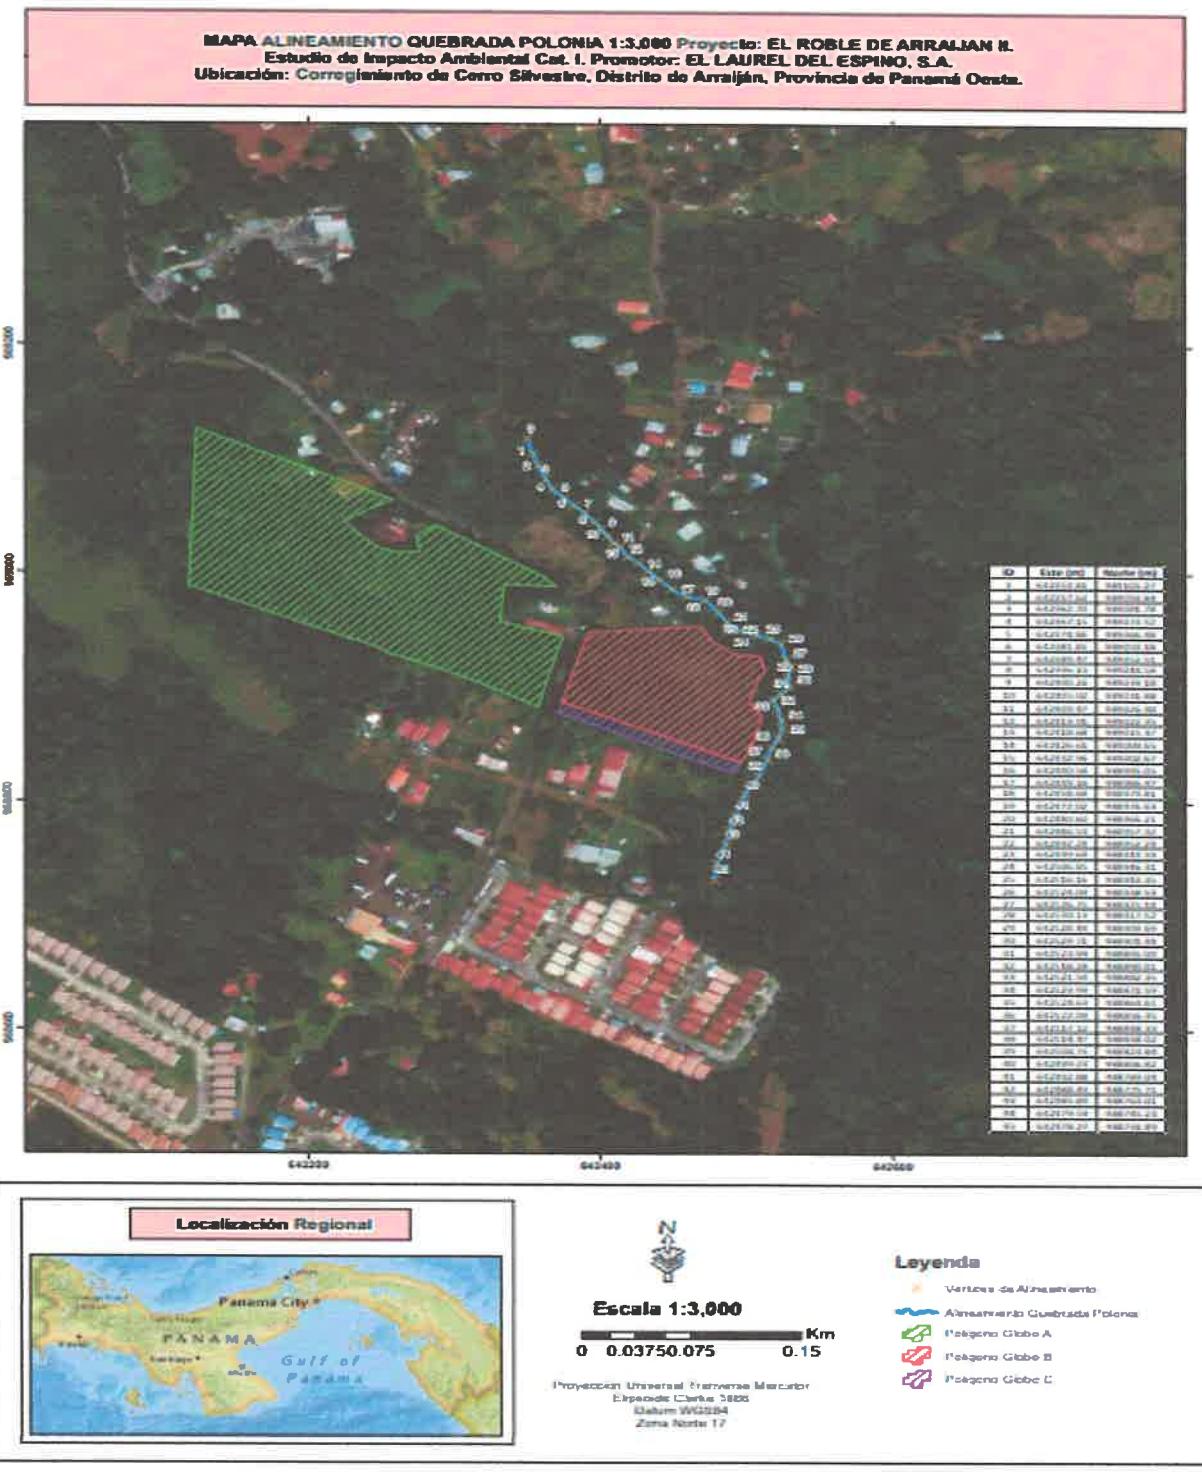
ADEMÁS SE LEVANTÓ LA INFORMACIÓN EN CARTOGRAFÍA, SE ANEXA MAPA DE ALIENAMIENTO DE LA QUEBRADA LA POLONIA.
