DIRECCIÓN REGIONAL DE PANAMÁ OESTE
SECCIÓN DE SEGURIDAD HÍDRICA

INFORME TÉCNICO No. DRPO-SSH-145-2023.

NOMBRE DEL PROYECTO:	WEST PARK.
PROMOTOR:	WEST PARK LAND, S. A.
UBICACIÓN:	Corregimiento de Juan Demóstenes Arosemena, distrito de Arraiján, provincia de Panamá Oeste.
FECHA DE INSPECCIÓN:	06 de septiembre de 2023.
FECHA DE ELABORACIÓN DEL INFORME:	06 de septiembre de 2023.
PARTICIPANTES EN LA INSPECCIÓN:	<ul style="list-style-type: none">Mgtr. Germán A. Jaén I.: Técnico de la Sección de Seguridad Hídrica (MiAMBIENTE – Panamá Oeste).Mgtr. Hilario Rodríguez: Técnico de la Sección de Evaluación de Impacto Ambiental (MiAMBIENTE – Panamá Oeste).Mgtr. Yohana Castillo: Técnica de la Sección de Evaluación de Impacto Ambiental (MiAMBIENTE – Panamá Oeste).Ing. Lilibeth Barba: Técnica de la Sección Forestal (MiAMBIENTE – Panamá Oeste).Justo Delgado: Por el Proyecto.Jakelin De Gracia: Por el Proyecto

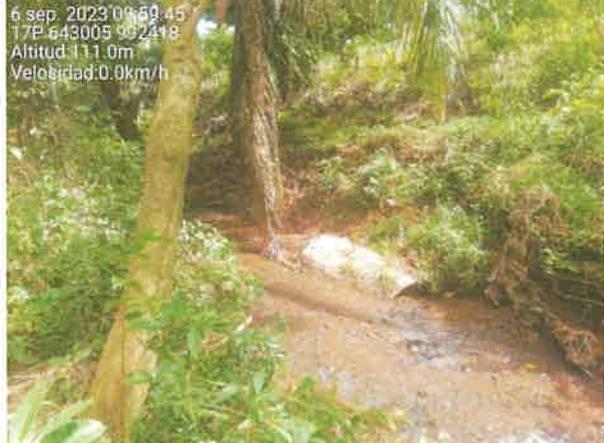
INFORMACIÓN DE LA INSPECCIÓN								
PROYECTO	WEST PARK.							
Hallazgo No <u>1</u> De OBSERVACIÓN	Fecha:	06 de septiembre de 2023.						
Descripción del Hallazgo:	Evidencia fotográfica:							
<p>Luego de un recorrido por el polígono en evaluación y verificada las coordenadas UTM WGS-84 en el Sistema Nacional de Información Ambiental (SINIA), se constató que el área del proyecto colinda con un tramo de un (1) cuerpo de agua denominado Río Potrero:</p> <table border="1"> <thead> <tr> <th>#</th> <th>Fuente Hídrica</th> <th>Coordenadas UTM</th> </tr> </thead> <tbody> <tr> <td>1</td> <td>Río Potrero</td> <td>643005 E 992418 N</td> </tr> </tbody> </table>	#	Fuente Hídrica	Coordenadas UTM	1	Río Potrero	643005 E 992418 N

<p>6 sep. 2023 09:59:45 17P 643005 992418 Altitud 111.0m Velocidad 0.0km/h</p>	
#	Fuente Hídrica	Coordenadas UTM						
1	Río Potrero	643005 E 992418 N						
Cabe destacar que, al momento de la inspección, se observó que el área de protección forestal y servidumbre hídrica, del cuerpo hídrico, ya fue impactada por trabajos de dragado del cauce del Río Potrero, desarrollados por el Ministerio de Obras Públicas (MOP), sin embargo, se verifica remantes del bosque de galería en los márgenes del cuerpo de agua.	<p>Imagen No. 1.</p>

- Que el área del proyecto colinda con un tramo de un (1) cuerpo de agua denominado Río Potrero.
- Que se deberá establecer la respectiva área de protección del Río Potrero, para dar cumplimiento a lo establecido en el artículo 23 de la Ley 1 de 3 de febrero de 1994 y contribuir con el enriquecimiento de la vegetación existente en la zona contigua a los cauces, con la finalidad de protección y conservación de los cauces naturales.

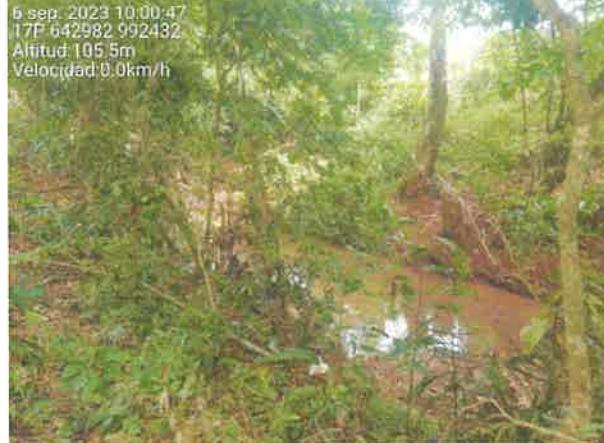
<p>6 sep. 2023 10:00:47 17P 642982 992482 Altitud 105.5m Velocidad 0.0km/h</p>							
	<p>Imagen No. 2.</p> <p>Imagen No. 1 y No.2. Vistas del Río Potrero. Fuente: Inspección realizada el 16 de enero de 2023.</p>

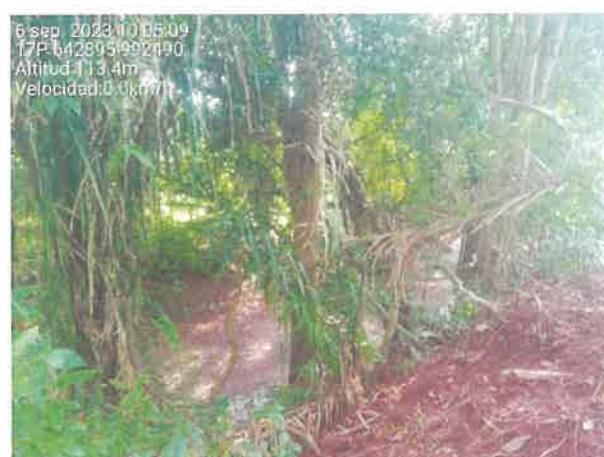
<p>6 sep. 2023 10:05:09 17P 642895 992490 Altitud 113.4m Velocidad 0.0km/h</p>							
	<p>Imagen No. 3. Vista de los trabajos de dragado, del Río Potrero, realizados por el Ministerio de Obras Públicas (MOP). Fuente: Inspección realizada el 16 de enero de 2023.</p>
