**SECCIÓN DE EVALUACIÓN DE ESTUDIO DE IMPACTO AMBIENTAL
INFORME TÉCNICO DE INSPECCIÓN DE CAMPO DE EsIA, CATEGORÍA I
DRPO-SEIA-IIO-308-2023**

Informe Técnico de Inspección de Campo DRPO-SEIA-JIO-308-2023,
 Proyecto Categoría I: West Park

INFORME TÉCNICO-295-2023

Informe Técnico de Inspección de EsIA

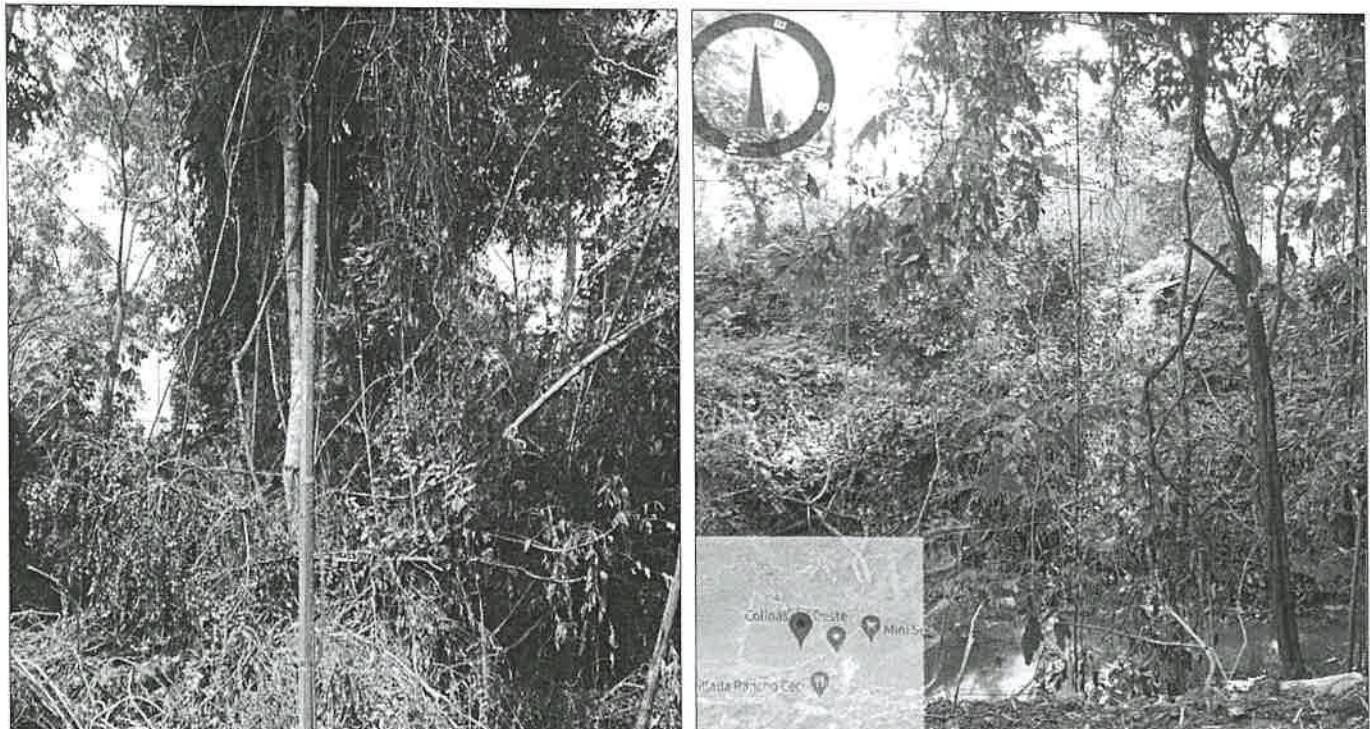
- ✓ Dentro del área de influencia directa del proyecto, no existe fuente hídrica. El polígono es bordeado por el río Potrero el cual es afluente del río Aguacate.
- ✓ El promotor indica dentro del EsIA, que dicho río Potrero será el punto de descarga de la PTAR y se encuentra fuera del polígono donde se desarrollará el proyecto.

Imagen 1 y 2. Punto de la descarga al cuerpo hídrico del río Potrero colindante con la servidumbre de dichas fincas.

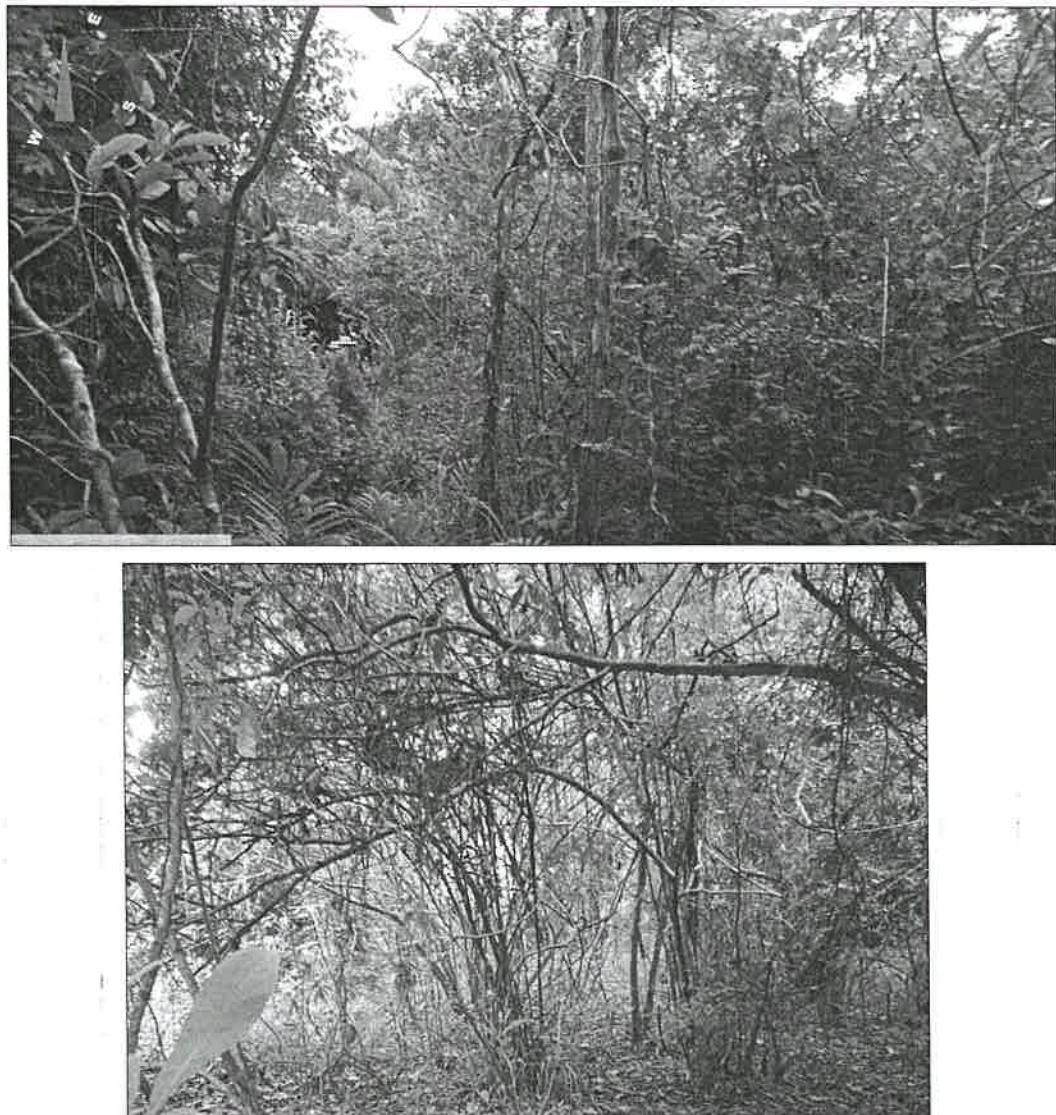
- ✓ Se observó que el área de polígono a impactar está dividida en dos (2) globos de terreno.
- ✓ Se visualizó vegetación compuesta por gramínea (paja blanca), bosque secundario joven (rastrojo) y bosque secundario con desarrollo intermedio en algunas partes de la finca. Además de palma real, palimontón, espavé, guarumo, entre otros y rodeado de cerca viva y algunos árboles dispersos.

Imagen 3 y 4. Vegetación compuesta por gramínea, bosque secundario joven (rastrojo) y algunos árboles dispersos.

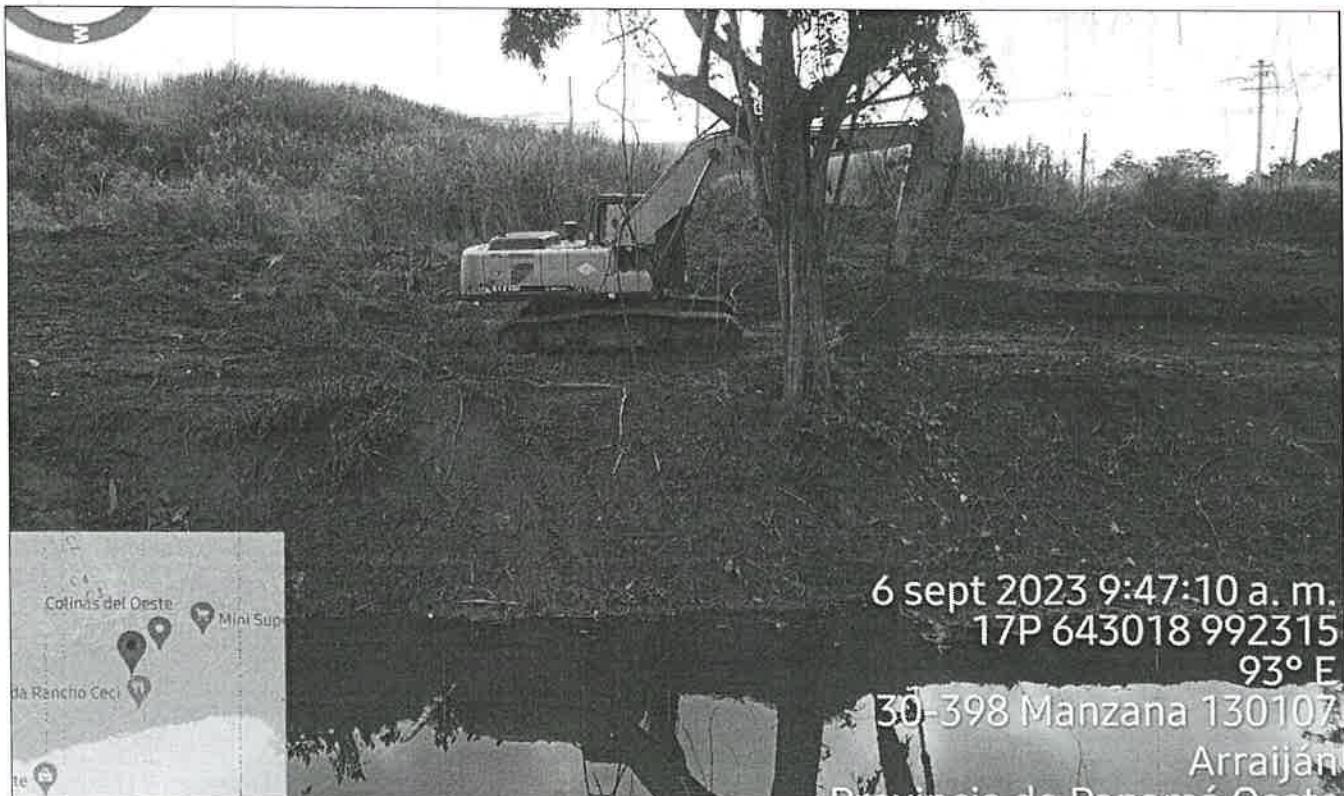
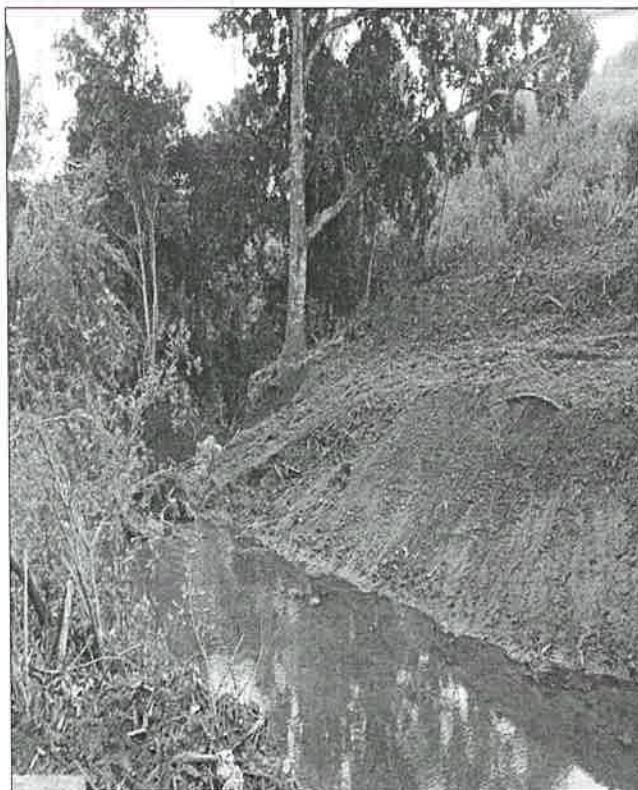
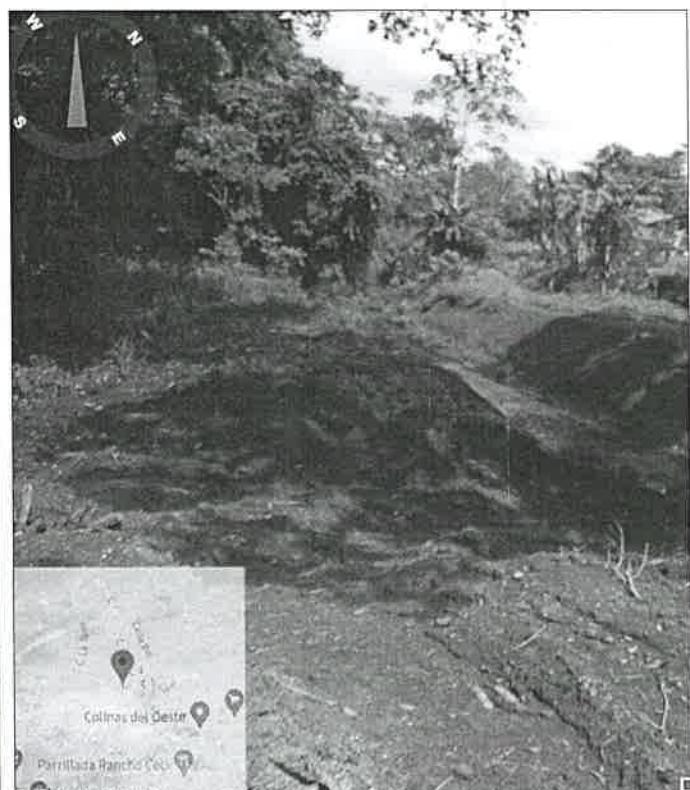
Imagen 5, 6 y 7. Al momento de la inspección, en su recorrido, se observó que la servidumbre del río Potrero colindante con las fincas en proceso de evaluación, ha sido impactada por maquinaria. Según información suministrada por parte de la promotora, ellos no son los responsables de dicha actividad y desconocen quien la realizó.

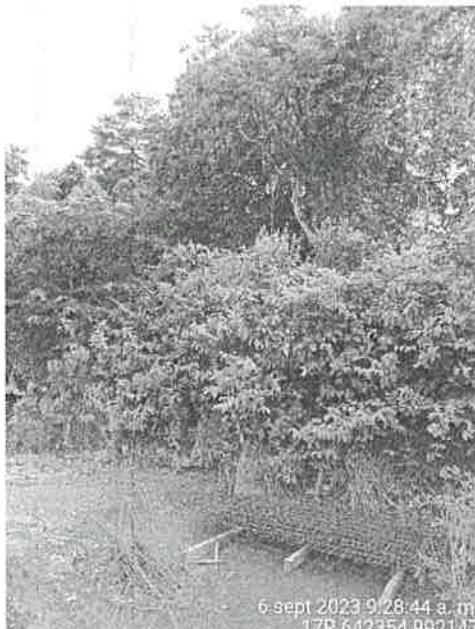
6 sept 2023 9:28:44 a.m.
17P 642354 992147

El día 06 de septiembre de 2023, siendo las 9:28 a.m., se realiza inspección de campo al proyecto denominado “**West Park**”, en donde fuimos atendidos por el señor Justo Delgado (promotora), se inició el recorrido por el predio, observando que el predio en efecto se observa una importante formación de bosque secundario con desarrollo intermedio en un proceso de sucesión, bosque secundario joven (rastrojo) y vegetación de gramínea, con una pendientes que oscilan arriba de los 45 %.
