La Chorrera, 23 de mayo de 2023
SAPB-088-2023INFORME DE INSPECCIÓN TÉCNICA
"PARQUE LOGÍSTICO SUR CENTRO"

PROYECTO: PARQUE LOGÍSTICO SUR CENTRO	LA SUPERFICIE TOTAL DEL GLOBO DE TERRENO: 14 hectáreas 1,507.04 m ²
CATEGORIA DE EsIA: I	
PROMOTOR: REGENTE HOLDING GROUP, S.A	DESCRIPCIÓN DEL ÁREA DEL PROYECTO: Se desarrollará sobre las FINCAS N°12273 la cual cuenta con una superficie de 55ha, 96dm ² , de la cual para este proyecto solo se contempla utilizar una superficie de 14 hectáreas 1,507.04 m ² , para el desarrollo del proyecto que consiste en la adecuación de la terracería mediante corte de material pétreo de los puntos altos para llenar los puntos bajos, regar este material en capas y compactar cada capa hasta adecuar la terracería al nivel seguro según diseño o sea el nivel de calle.
REPRESENTANTE LEGAL: ITZA DINORA SANTAMARIA GIL. CÉDULA/PASAPORTE: 8-478-844	IMPACTOS DIRECTOS: - Remoción de cobertura vegetal - tala -erosión -sedimentación -Sedimentación -Calidad del aire -Emisiones de gases de efecto de invernadero producidos por el equipo pesado presente en el proyecto. -Afectación a la fauna.

INFORME TÉCNICO No. DRPO-SSH-101-2023

**SECCIÓN DE EVALUACIÓN DE ESTUDIO DE IMPACT

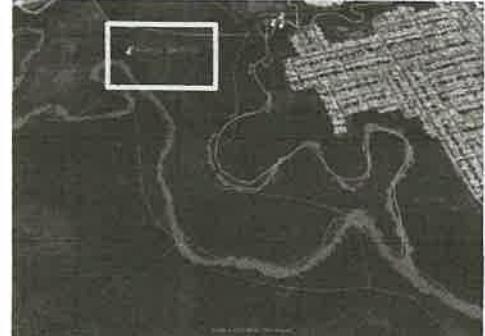
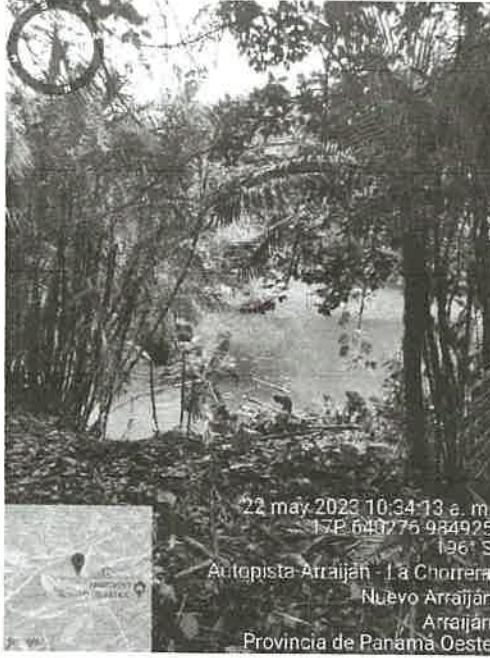
INFORMACIÓN DE LA INSPECCIÓN		
PROYECTO	PARQUE LOGISTICO SUR CENTRO	
Hallazgo N°1 DE OBSERVACIÓN	Fecha:	22 de mayo de 2023.
Descripción del Hallazgo: El proyecto está ubicado en la zona baja de la cuenca de río Caimito, su colindancia es con una fuente hídrica orden 1, que es el curso principal como se ve en el extracto de Google earth, el color rosado indica el río principal, este desemboca al océano Pacífico. El proyecto tiene una servidumbre hídrica extensa con los bordes altos del terreno. Dentro del polígono no se evidencia ojos de agua ni fuentes hídricas que drenen al río principal.	Evidencia fotográfica:

COORDENADAS UTM WGS-84: 640276 m E, 984925 m N (Foto 1) 640116 m E, 984839 m N (Foto 2)		Foto 1. Colindancia con Río Caimito

El proyecto no contempla afectaciones al Río Caimito, tomando en cuenta su colindancia es con el curso principal de la cuenca hidrográfica, se identifica está en la zona baja y a poca distancia de la desembocadura. La obra o movimiento de tierra que se realicen, deben contemplar un pie de talud fuera de la distancia de protección y conservación que corresponda.

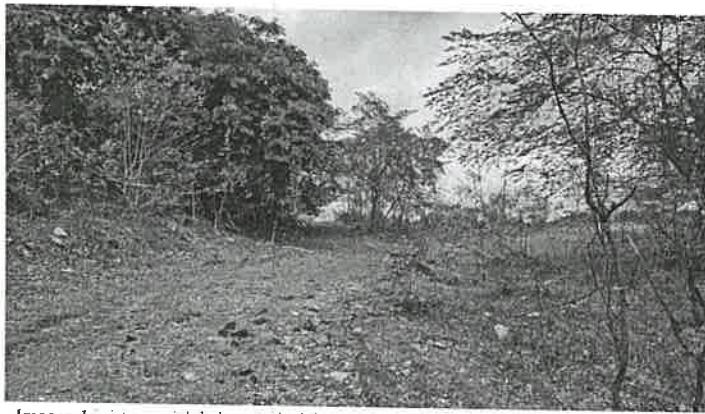
Imagen 1: vista parcial de la entrada del proyecto y su vía de acceso.
Fecha: 20-05-2023
Foto: Jean Peñaloza

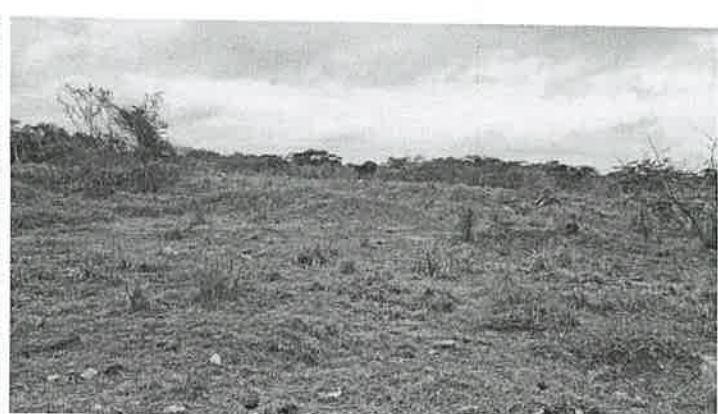
Imagen 2: vista amplia y general en panorámica abierta de los componentes físicos y biológicos que componen el polígono, objeto de evaluación.
Fecha: 20-05-2023
Foto: Jean Peñaloza

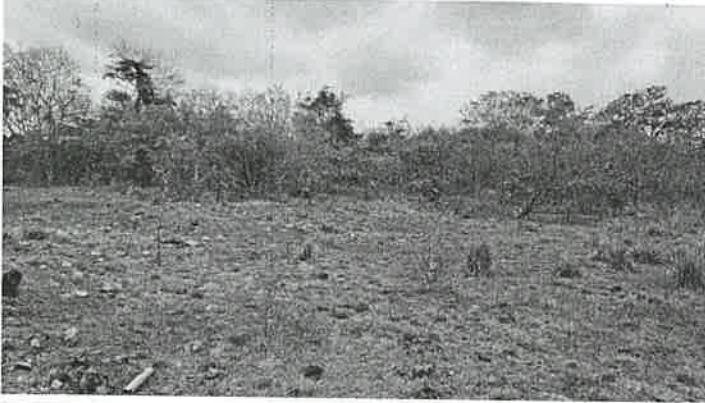
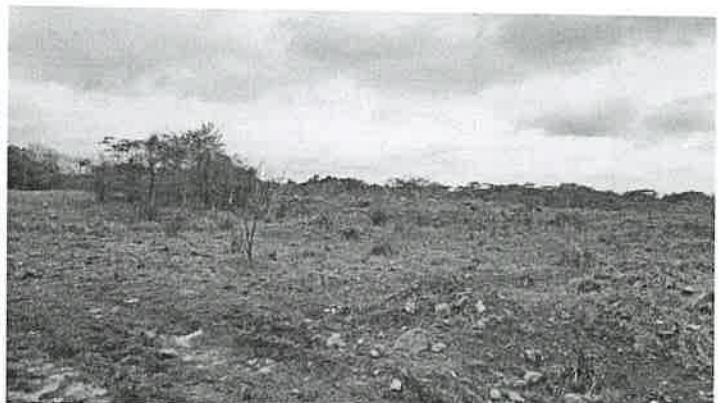
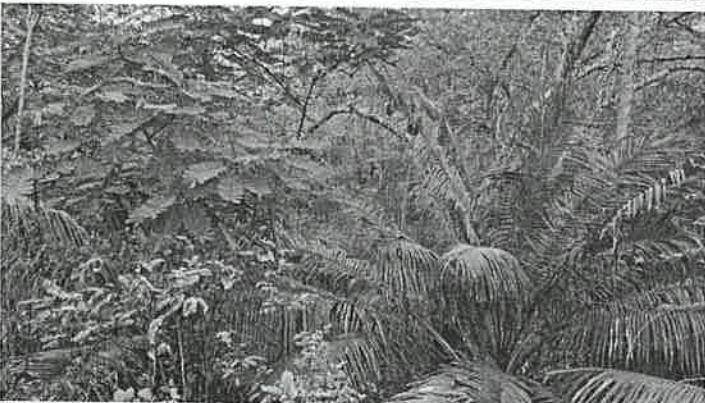
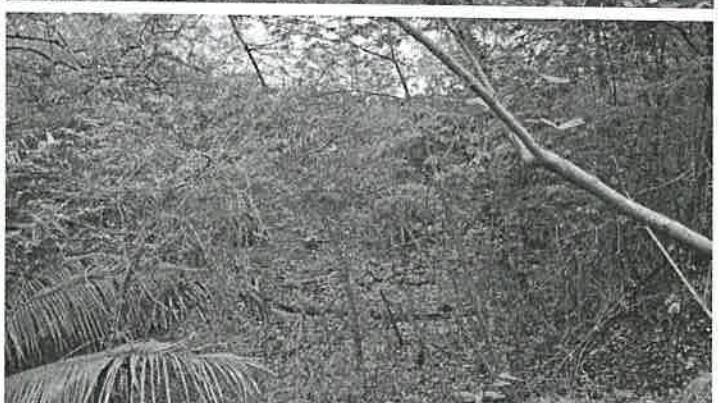
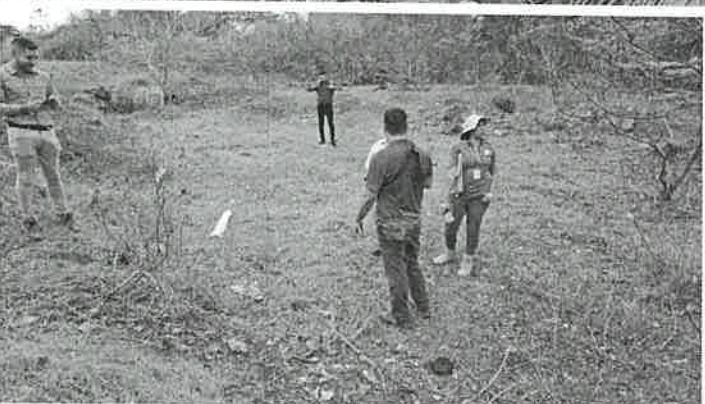
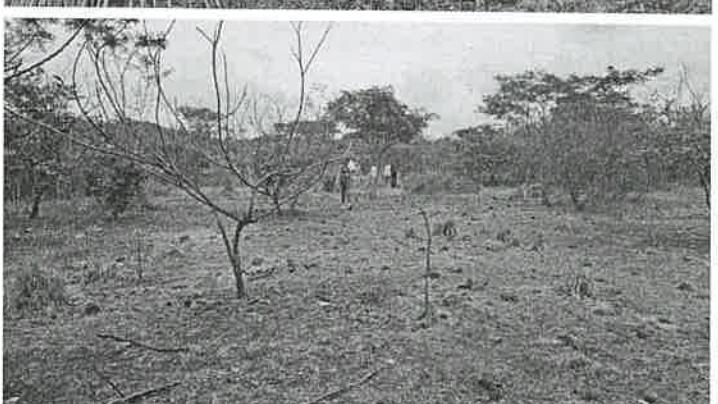
Imagen 3 a la 10: se observa las características físicas del tipo de suelo existente, de textura arcillosa, fragmentos de rastrojo; así como áreas desprovistas de vegetación, algunas partes bajas anegables en temporada de lluvias, en su momento algunos puntos del sitio fueron utilizados como depósito de material terrígeno provenientes de adecuaciones de la Autopista Arraiján – La Chorrera. En cuanto a fauna silvestre, está caracterizada por individuos de la clase Ave, principalmente adaptativas a sitios con cierto grado de intervención antrópica, como la ganadería, no existen fuentes de agua superficial dentro del polígono del proyecto.

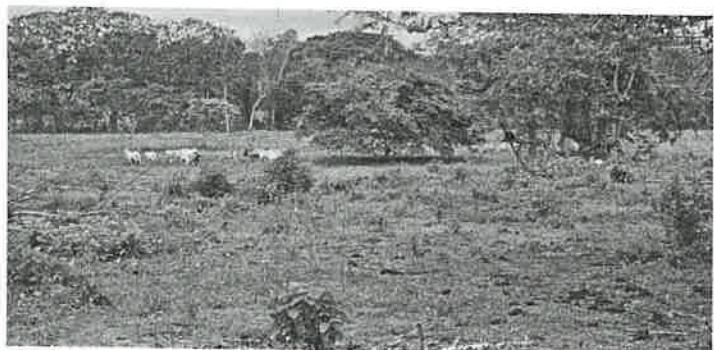
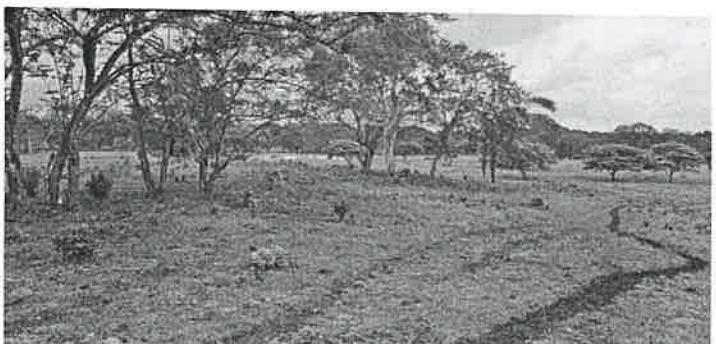
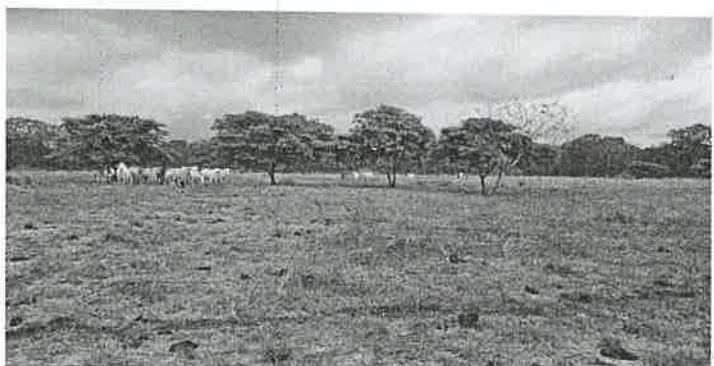
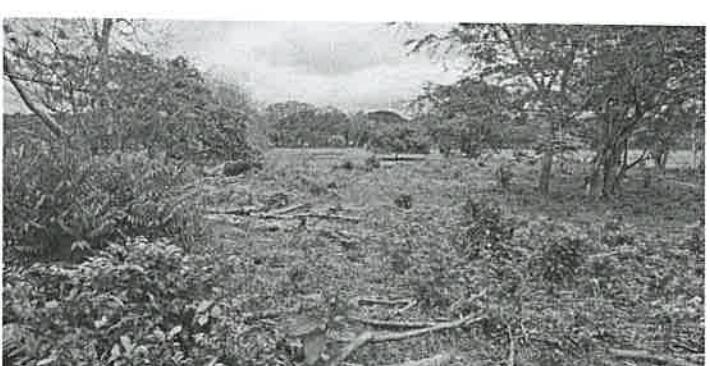
Imagen 11-14: evidencias de las actividades pecuarias (ganadería extensiva de bovinos) que se desarrollan en el polígono.

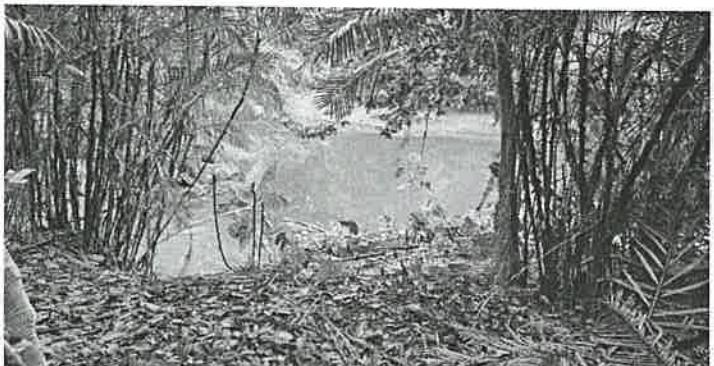
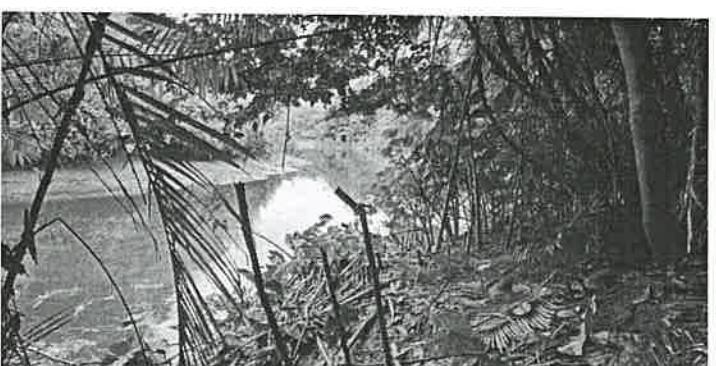
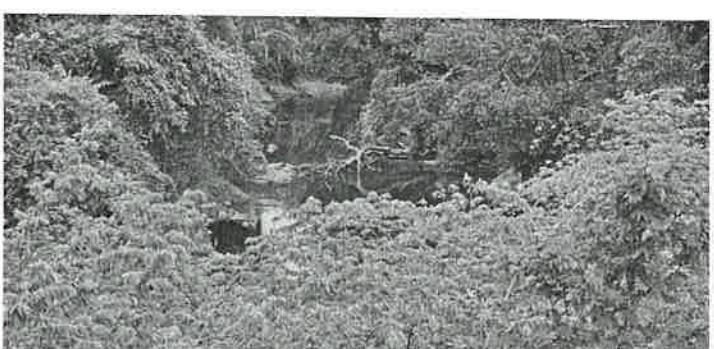
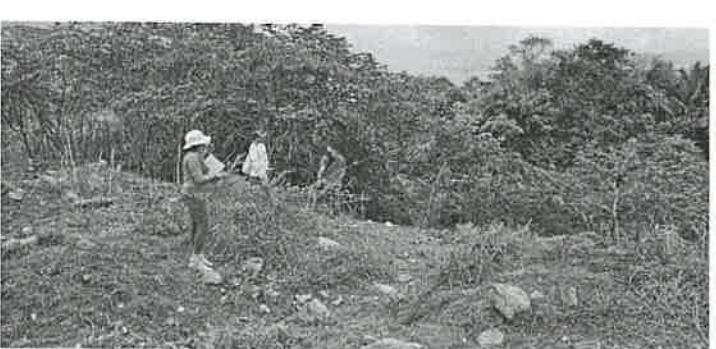
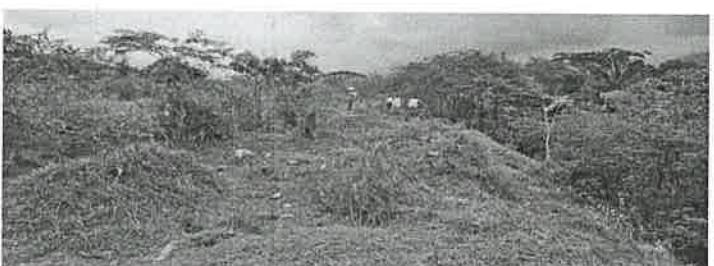
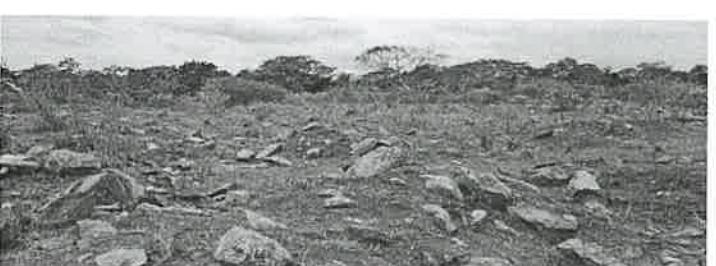
Imagen 15-20: bosque de galería del río Caimito, que bordean el polígono del proyecto.
