SECCIÓN DE EVALUACIÓN DE ESTUDIO DE IMPACTO AMBIENTAL
INFORME TÉCNICO DE INSPECCIÓN DE CAMPO DE EsIA, CATEGORÍA I

DRPO – SEIA – IIO – 186 – 2023.

NOMBRE DEL EsIA:	PH MODERNA	
NOMBRE DEL PROMOTOR:	REGENTE HOLDING GROUP, S.A.	
ACTIVIDAD ECONÓMICA PROYECTADA:	INDUSTRIA DE LA CONSTRUCCIÓN.	
CONSULTORES Y N° DE REGISTRO:	YISEL MENDIETA	IRC-079-2020
	ISABEL MURILLO	IRC-008-2012
UBICACIÓN DEL PROYECTO:	CORREGIMIENTO DE JUAN DEMOSTENES AROSEMENA, DISTRITO DE ARRAIJAN, PROVINCIA DE PANAMÁ OESTE.	
PARTICIPANTES:	Por MiAMBIENTE: - Luz Justiniani / SSH – Dirección Regional de Panamá Oeste. - Ernesto Brown / SEIA – Dirección Regional de Panamá Oeste. - Lady Palacios / SEFOR – Dirección Regional de Panamá Oeste. - Geraldo Aizpurua/ SAPB- Dirección Regional de Panamá Oeste. - Yisel Mendieta/ por el consultor.	
FECHA DE INSPECCIÓN:	23 DE MAYO DE 2023.	
FECHA DE ELABORACION:	24 DE MAYO DE 2023.

Proyecto “PH-MODERNA”
Categoría I

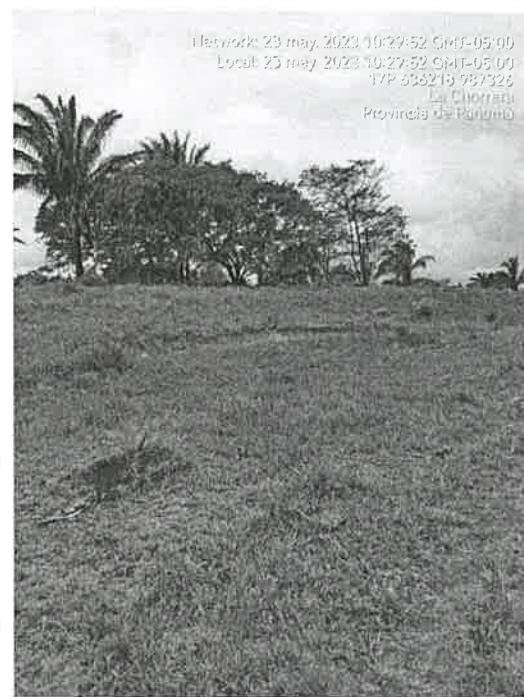
Imagen 1: vegetación dentro del área donde se desarrollará el proyecto.

- **TOPOGRAFÍA:** El área del proyecto presenta topografía mixta, algunos sitios con pendientes marcadas, otras con planicies y ondulaciones ligeras, muy similares a las áreas en los entornos al sitio del proyecto, el cual se presenta de inclinado a plano.
- **VEGETACIÓN:** el área donde se pretende desarrollar, consiste en gramíneas con árboles dispersos y cercas vivas.

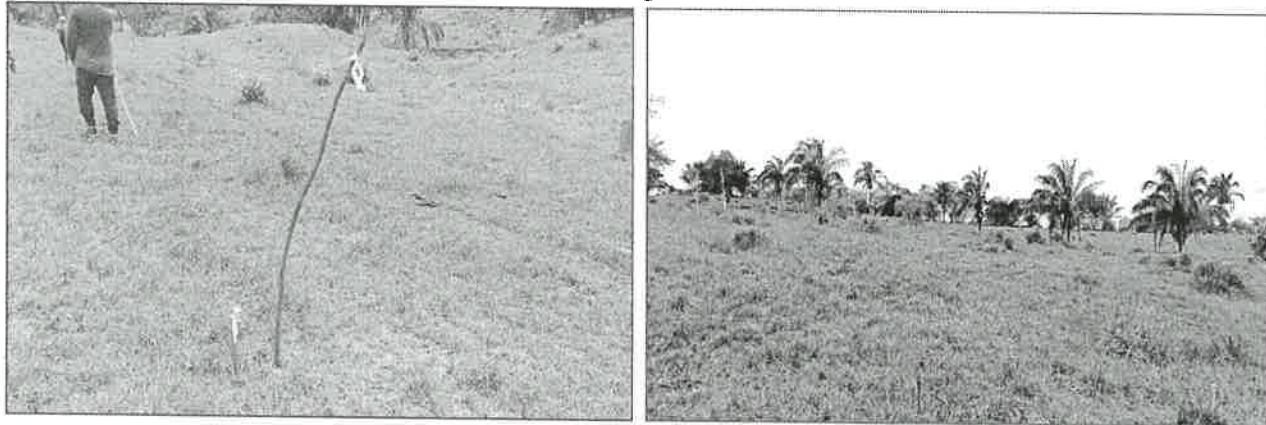
Evidencia fotográfica del sitio

VEGETACION:	Pastos, arboles dispersos y cercas vivas.
RECURSO HIDRICO:	No se observó fuentes de agua superficial, solo un sistema de drenajes estacionarios.
FAUNA SILVESTRE:	Al momento de la inspección se observó algunas aves.
TOPOGRAFIA:	El terreno donde se presenta el proyecto presenta pendientes de 0 a 12%.

Aquí SE PUEDE VER EL TIPO DE VEGETACION PRESENTE

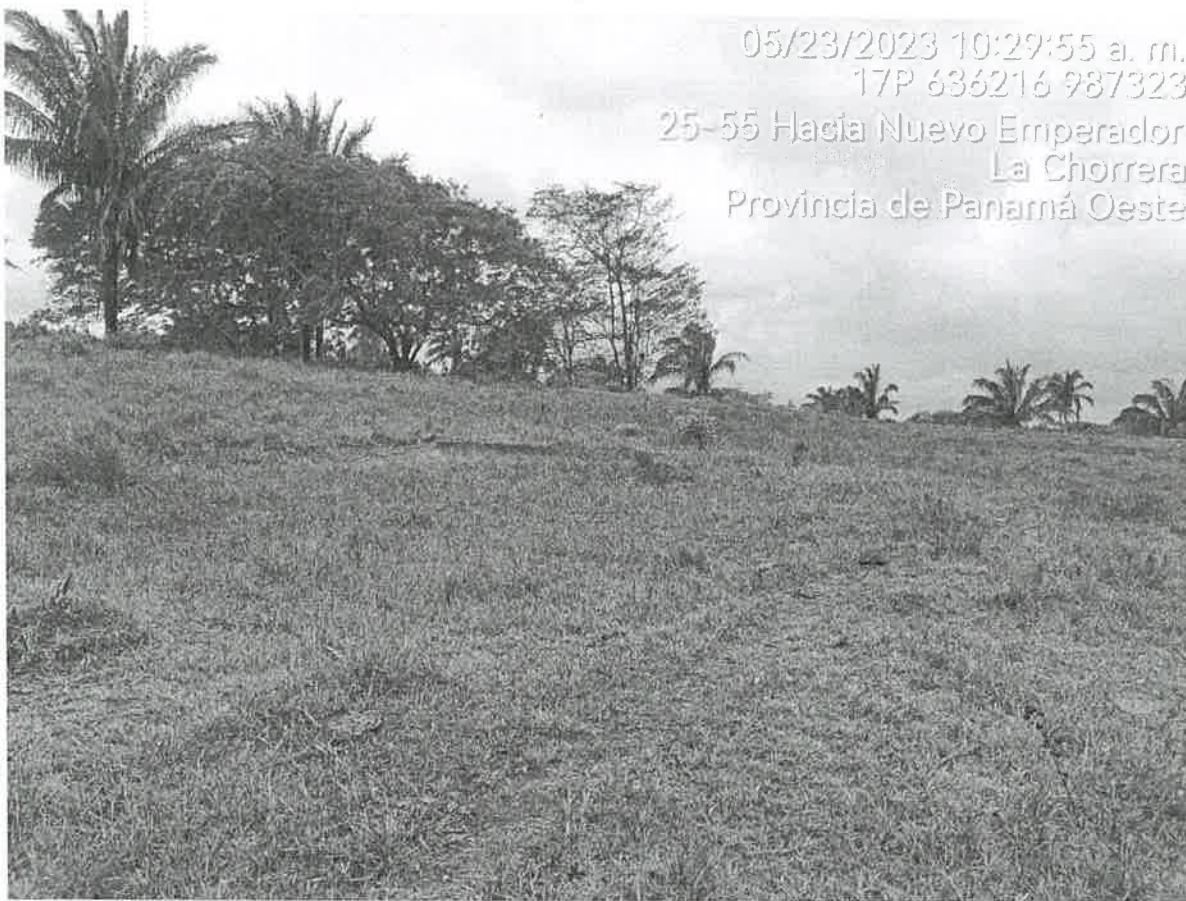
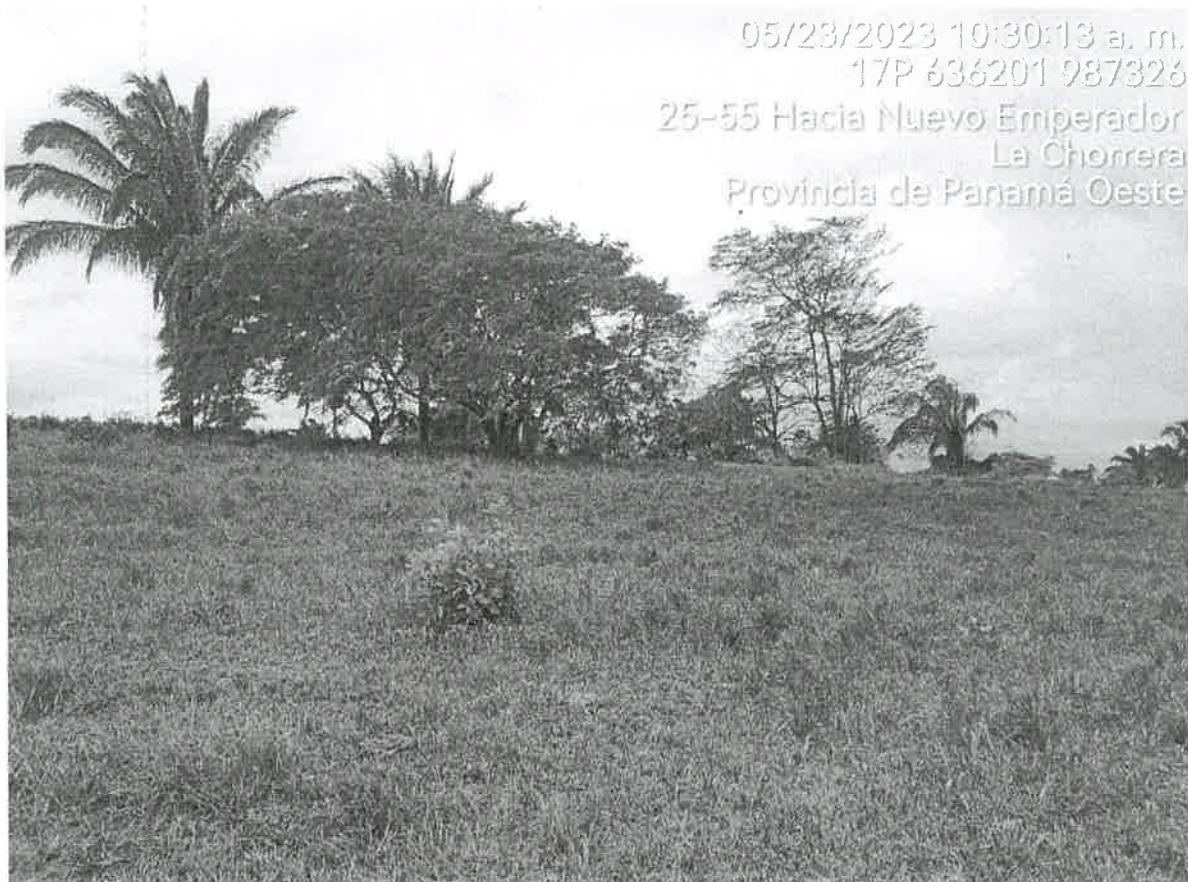
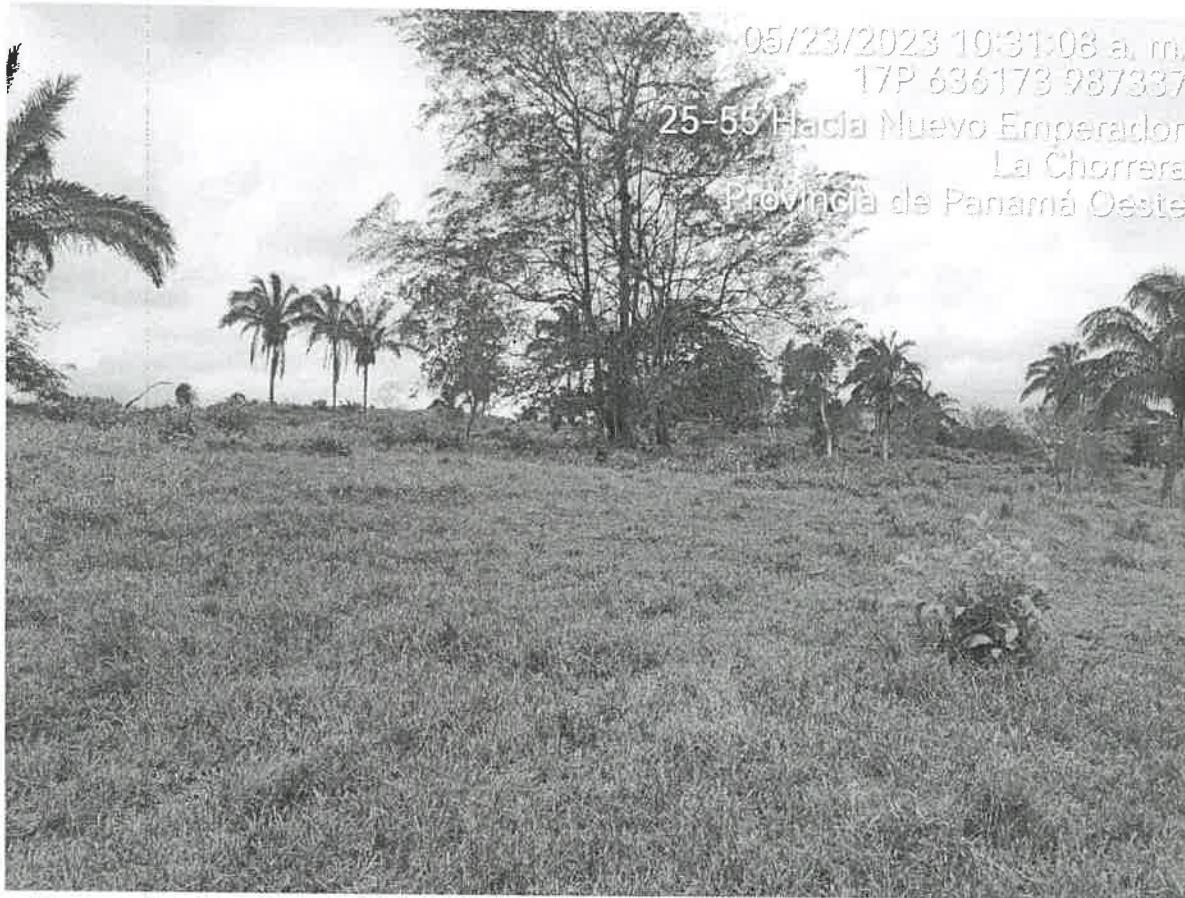
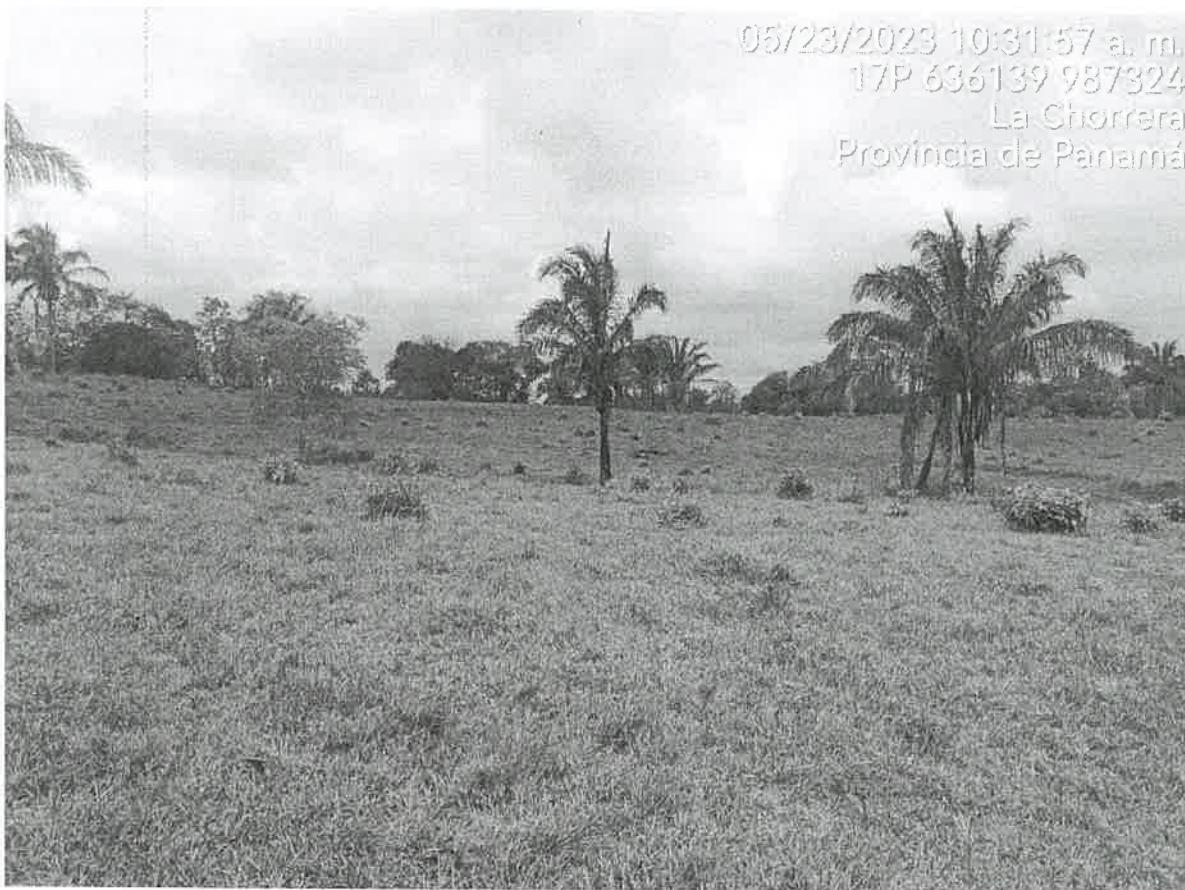
EVIDENCIA FOTOGRÁFICA

El globo de terreno donde se pretende desarrollar el proyecto, posee vegetación tipo gramíneas con árboles aislados y cercas vivas.

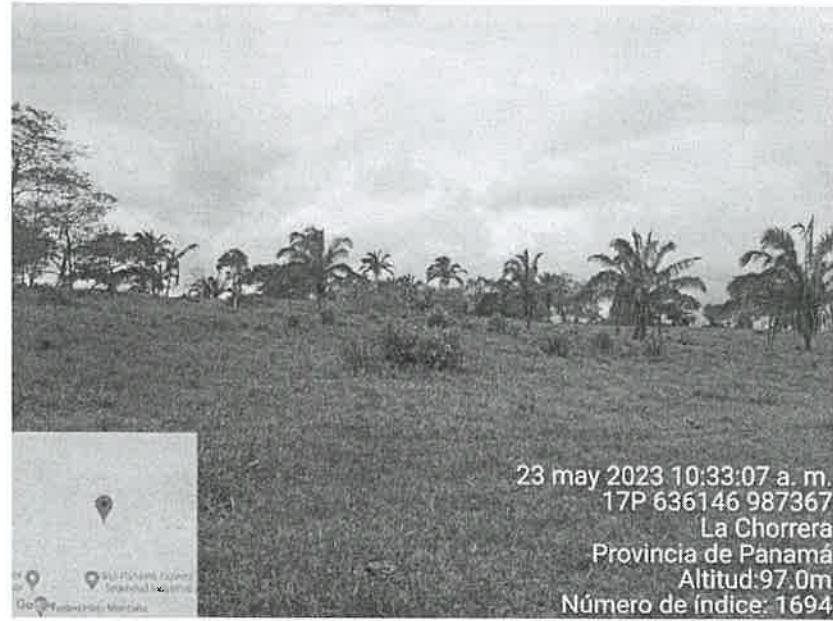
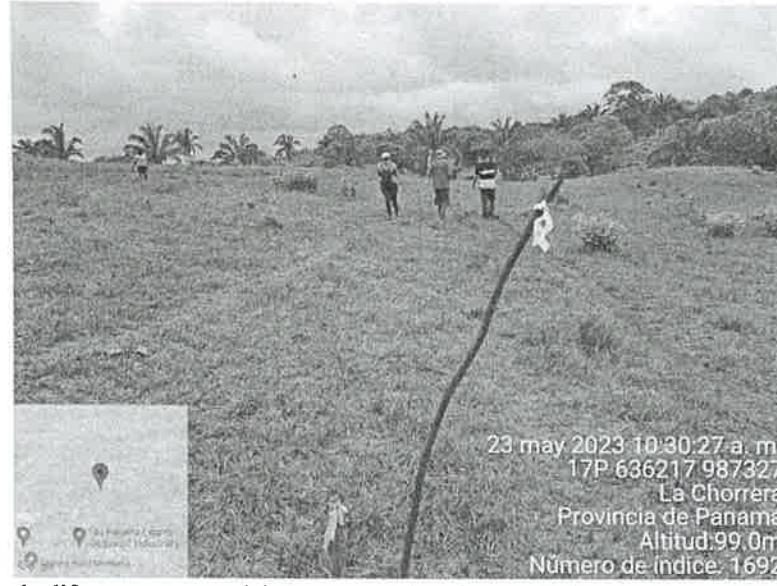
Imagen N° 1
Fuente: Inspección realizada el 23 de mayo de 2023.

Luego de un recorrido por el área del proyecto en estudio "PH MODERNA", y verificada las coordenadas UTM WGS-84 en el Sistema Nacional de Información Ambiental (SINIA), se constató que no existe ninguna fuente hídrica, que se encuentre dentro o colinde a la huella del proyecto, no discurre ningún cuerpo de agua superficial (Ríos, quebradas o lagos).

Imagen N° 1, 2: Vistas de diferentes puntos del proyecto no hay fuente hídrica dentro del globo de terreno evaluado.

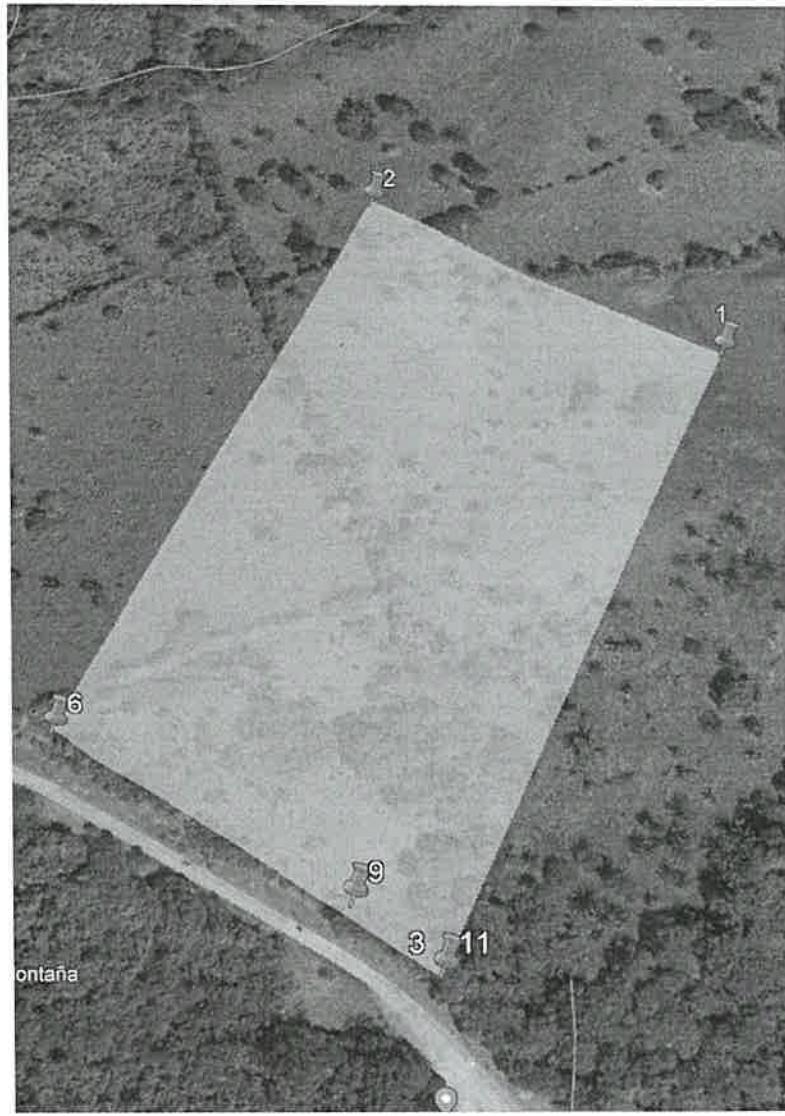
Imagen N° 3. Vista satelital de Google Earth Pro, donde se muestra polígono evaluado del proyecto PH MODERNA.
