**DIRECCIÓN REGIONAL DE PANAMÁ OESTE
SECCIÓN DE SEGURIDAD HÍDRICA**

INFORME TÉCNICO No. DRPO-SSH-002-2022

NOMBRE DEL PROYECTO:	THE OASIS
PROMOTOR:	PLAYA ESCONDIDA BEACH FRONT, S.A.
UBICACIÓN:	Corregimiento de Punta Chame, distrito de Chame, provincia de Panamá Oeste.
FECHA DE INSPECCIÓN:	29 de diciembre de 2021
FECHA DE ELABORACIÓN DEL INFORME:	4 de enero de 2022
PARTICIPANTES EN LA INSPECCIÓN:	<ul style="list-style-type: none"> • Ing. Krissel Sandoval - Técnico de la Sección de Seguridad Hídrica (Ministerio de Ambiente – Panamá Oeste). • Ing. Jean Peñaloza - Técnico de la Sección de Evaluación de Impacto Ambiental (Ministerio de Ambiente – Panamá Oeste). • Lcda. Johana Castillo – Técnico de la Sección de Evaluación de Impacto Ambiental (Ministerio de Ambiente - Panamá Oeste) • Lcdo. Francisco Vera – Técnico de la Agencia de Chame (Ministerio de Ambiente - Panamá Oeste)

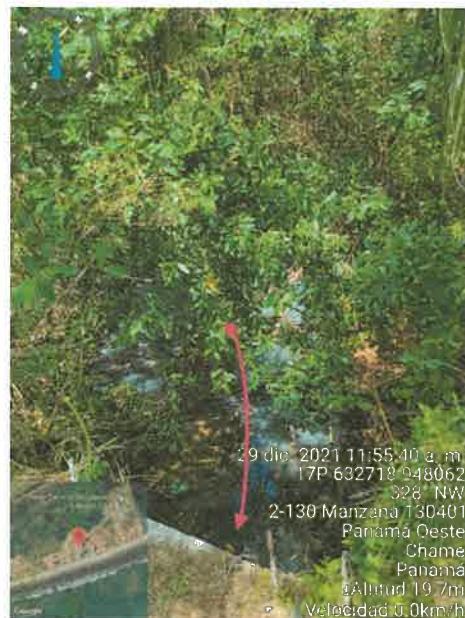
Foto 1.

En la foto 1, podemos observar que el agua no tiene flujo constante; es un área con cobertura vegetal, sin embargo, en el sistema geoespacial conocido como Google Earth nos indicaba es área de manglar.

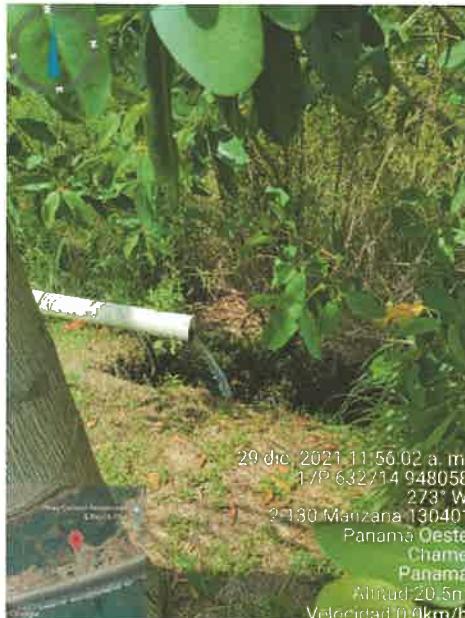
Foto 2.

Sin embargo, se observo existe una planta de tratamiento de aguas residuales que descarga a una fuente hídrica y con presencia de un ecosistema de manglar.
