DIRECCIÓN REGIONAL DE PANAMÁ OESTE
SECCIÓN DE SEGURIDAD HÍDRICA

INFORME TÉCNICO No. DRPO-SSH-156-2021.

NOMBRE DEL PROYECTO:	URBANIZACIÓN LA PITA VILLAGE
PROMOTOR:	LA PITA VILLAGE, S. A.
UBICACIÓN:	Corregimiento de Villa Rosario, distrito de Capira, provincia de Panamá Oeste.
FECHA DE INSPECCIÓN:	09 de diciembre de 2021.
FECHA DE ELABORACIÓN DEL INFORME:	09 de diciembre de 2021.
PARTICIPANTES EN LA INSPECCIÓN:	<ul style="list-style-type: none">• Mgtr. Germán A. Jaén I.: Técnico de la Sección de Seguridad Hídrica (MiAMBIENTE – Panamá Oeste).• Mgtr. Hilario Rodríguez: Técnico de la Sección de Evaluación de Impacto Ambiental (MiAMBIENTE – Panamá Oeste).• Mgtr. Yohana Castillo: Técnica de la Sección de Evaluación de Impacto Ambiental (MiAMBIENTE – Panamá Oeste).• Lcda. Zuleyla Toribio: Técnica de la Sección de Áreas Protegidas y Biodiversidad (MiAMBIENTE – Panamá Oeste).• Mgtr. Tomas Núñez: Jefe de la Agencia de Capira (MiAMBIENTE – Panamá Oeste).• Lcda. Johanna Hinestroza: Por el proyecto.

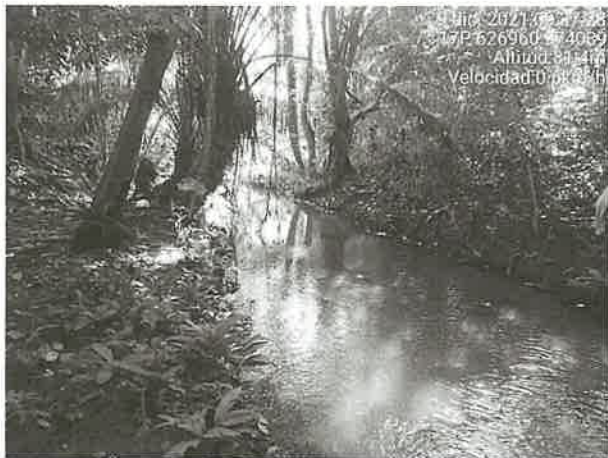
INFORMACIÓN DE LA INSPECCIÓN		
PROYECTO	URBANIZACIÓN LA PITA VILLAGE.	
Hallazgo N° <u>1</u>	Fecha:	09 de diciembre de 2021.
Descripción del Hallazgo: Luego de un recorrido por el área del proyecto y verificada las coordenadas UTM WGS-84 en el Sistema Nacional de Información Ambiental (SINIA), se constató que colindante al proyecto URBANIZACIÓN LA PITA VILLAGE, cuyo promotor es LA PITA VILLAGE, S. A., existe un (1) cuerpo de agua denominado Quebrada La Pita. Coordenadas UTM WGS84 626960 m E / 974039 m N. Al momento de la inspección la fuente hídrica mencionada mantiene su bosque de galería y mostro caudal corrido y coloración oscura, producto de las constantes precipitaciones.	Evidencia fotográfica:

Imagen N°1. Quebrada La Pita colindante al proyecto. Fuente: Inspección realizada el 09 de diciembre de 2021.

- Que se deberá establecer la respectiva área de protección de la Quebrada La Pita, para dar cumplimiento a lo establecido en la Ley 1 de 3 de febrero de 1994 y contribuir con el enriquecimiento de la vegetación existente en la zona contigua al cauce, con la finalidad de protección y conservación del cauce natural.

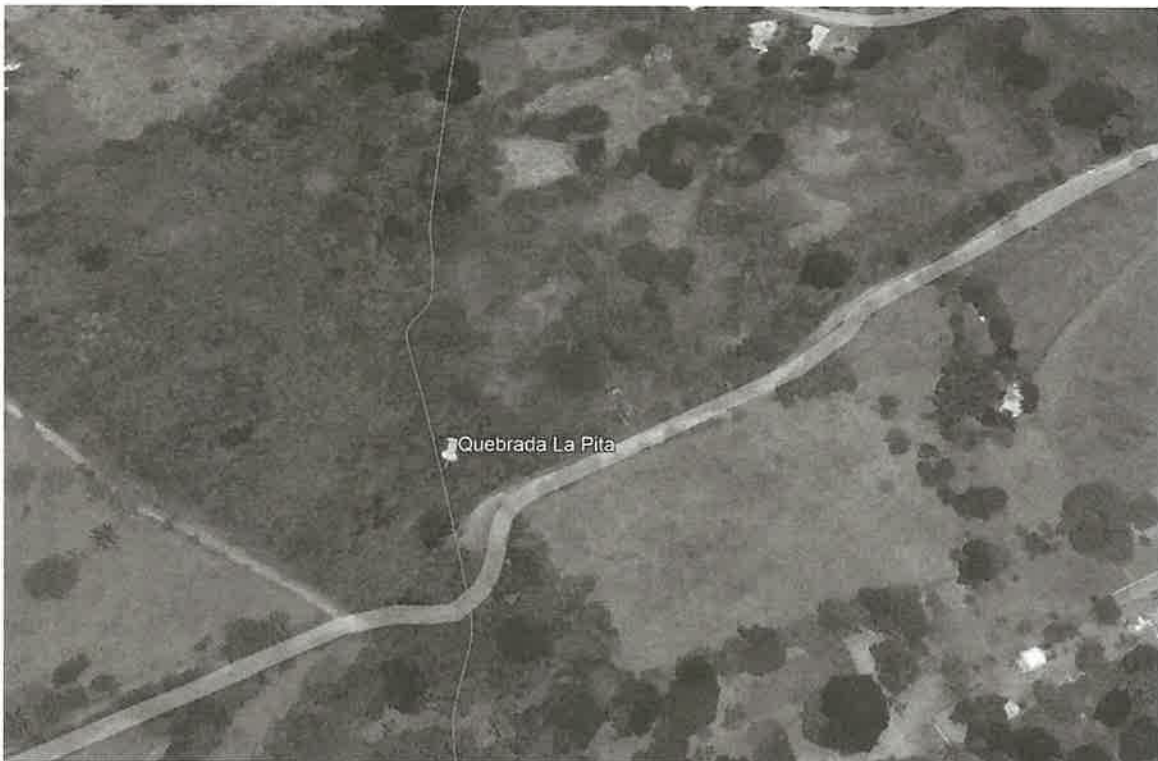
Imagen N°2. Imagen satelital de Google Earth, donde se muestra las fuentes hídricas que colindan con el proyecto.

- Que el área donde se pretende realizar el proyecto antes mencionado, se ubica dentro de la cuenca hidrográfica N°138 (Ríos entre Antón y Caimito).
- Que colindante al área del proyecto, se constató una (1) fuente hídrica denominada Quebrada La Pita.
