ESTUDIO DE IMPACTO AMBIENTAL

PROYECTO: “S BOUTIQUE HOTEL”

PROMOTOR: CARGOLADE, S. A.

BLUFF, ISLA COLÓN, BOCAS DEL TORO.

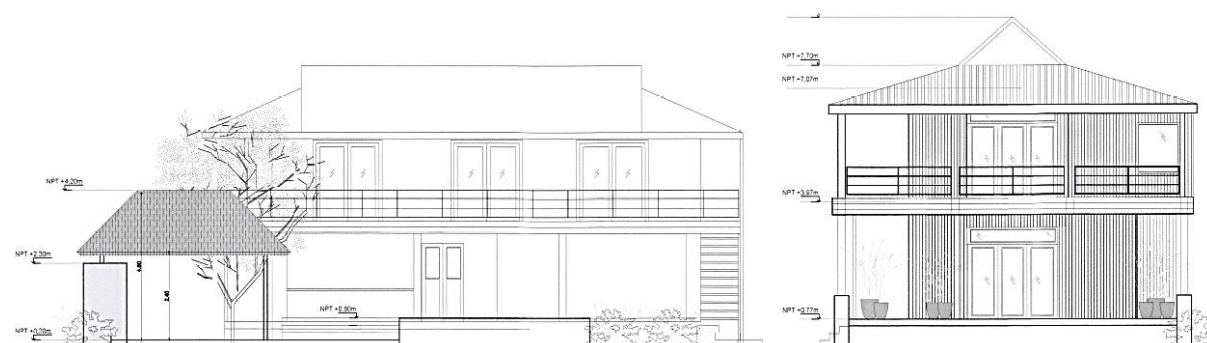
Figura 4.1. Vista de la fachada principal (frontal) del proyecto denominado S BOUTIQUE HOTEL a desarrollarse en Bluff de Isla Colón, corregimiento y distrito de Bocas del Toro, provincia de Bocas del Toro. **Fuente:** Diseño elaborado por la Arq. I. Sánchez, proporcionado por el Promotor. Para mayor detalle ver Anexo 14.10.

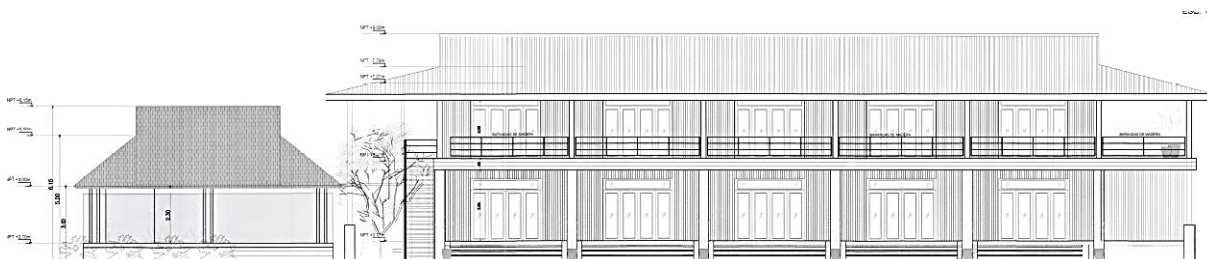
Figura 4.2. Vista de la fachada lateral derecha del proyecto denominado S BOUTIQUE HOTEL a desarrollarse en Bluff de Isla Colón, corregimiento y distrito de Bocas del Toro, provincia de Bocas del Toro. **Fuente:** Diseño elaborado por la Arq. I. Sánchez, proporcionado por el Promotor. Para mayor detalle ver Anexo 14.10.

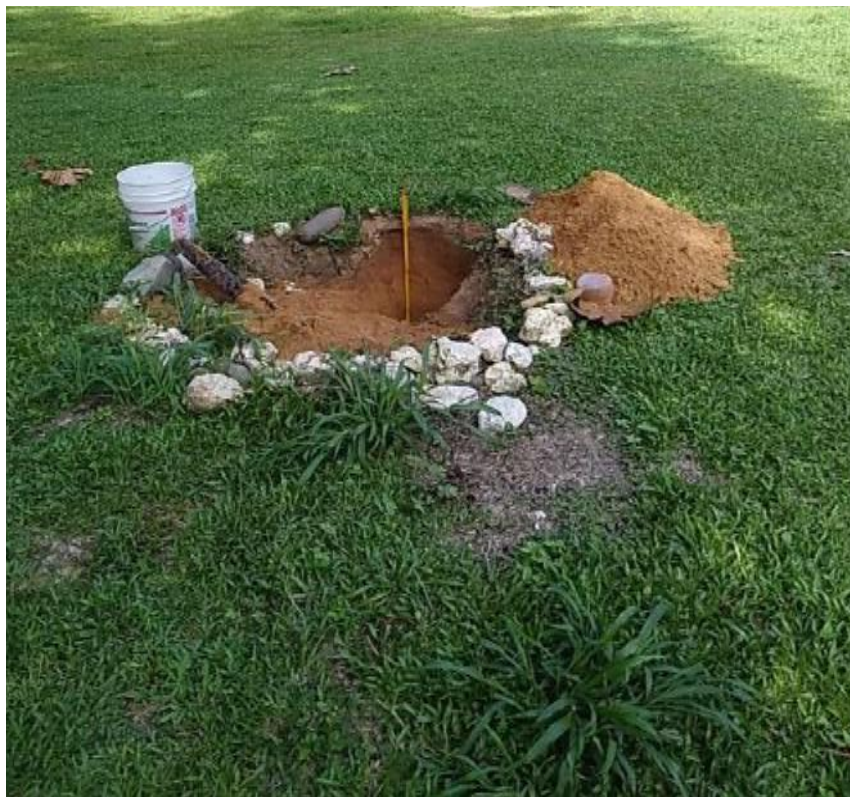
Figura 7.4.1. Sondeo realizado dentro de la propiedad.
© G. Pearson. Junio, 2023.

Mientras inspeccionaba el área, también noté que los propietarios anteriores habían cavado un hoyo profundo justo al lado del área bajo investigación. Esta gran excavación se hizo para enterrar una fosa séptica. Solo una parte del tanque aún era todavía visible en la superficie. A juzgar por su tamaño, el pozo debe haber medido aproximadamente 2 m² con una profundidad de al menos 1 m bajo tierra. Esto explicaría el origen del caliche esparcido por toda la superficie de esta zona.

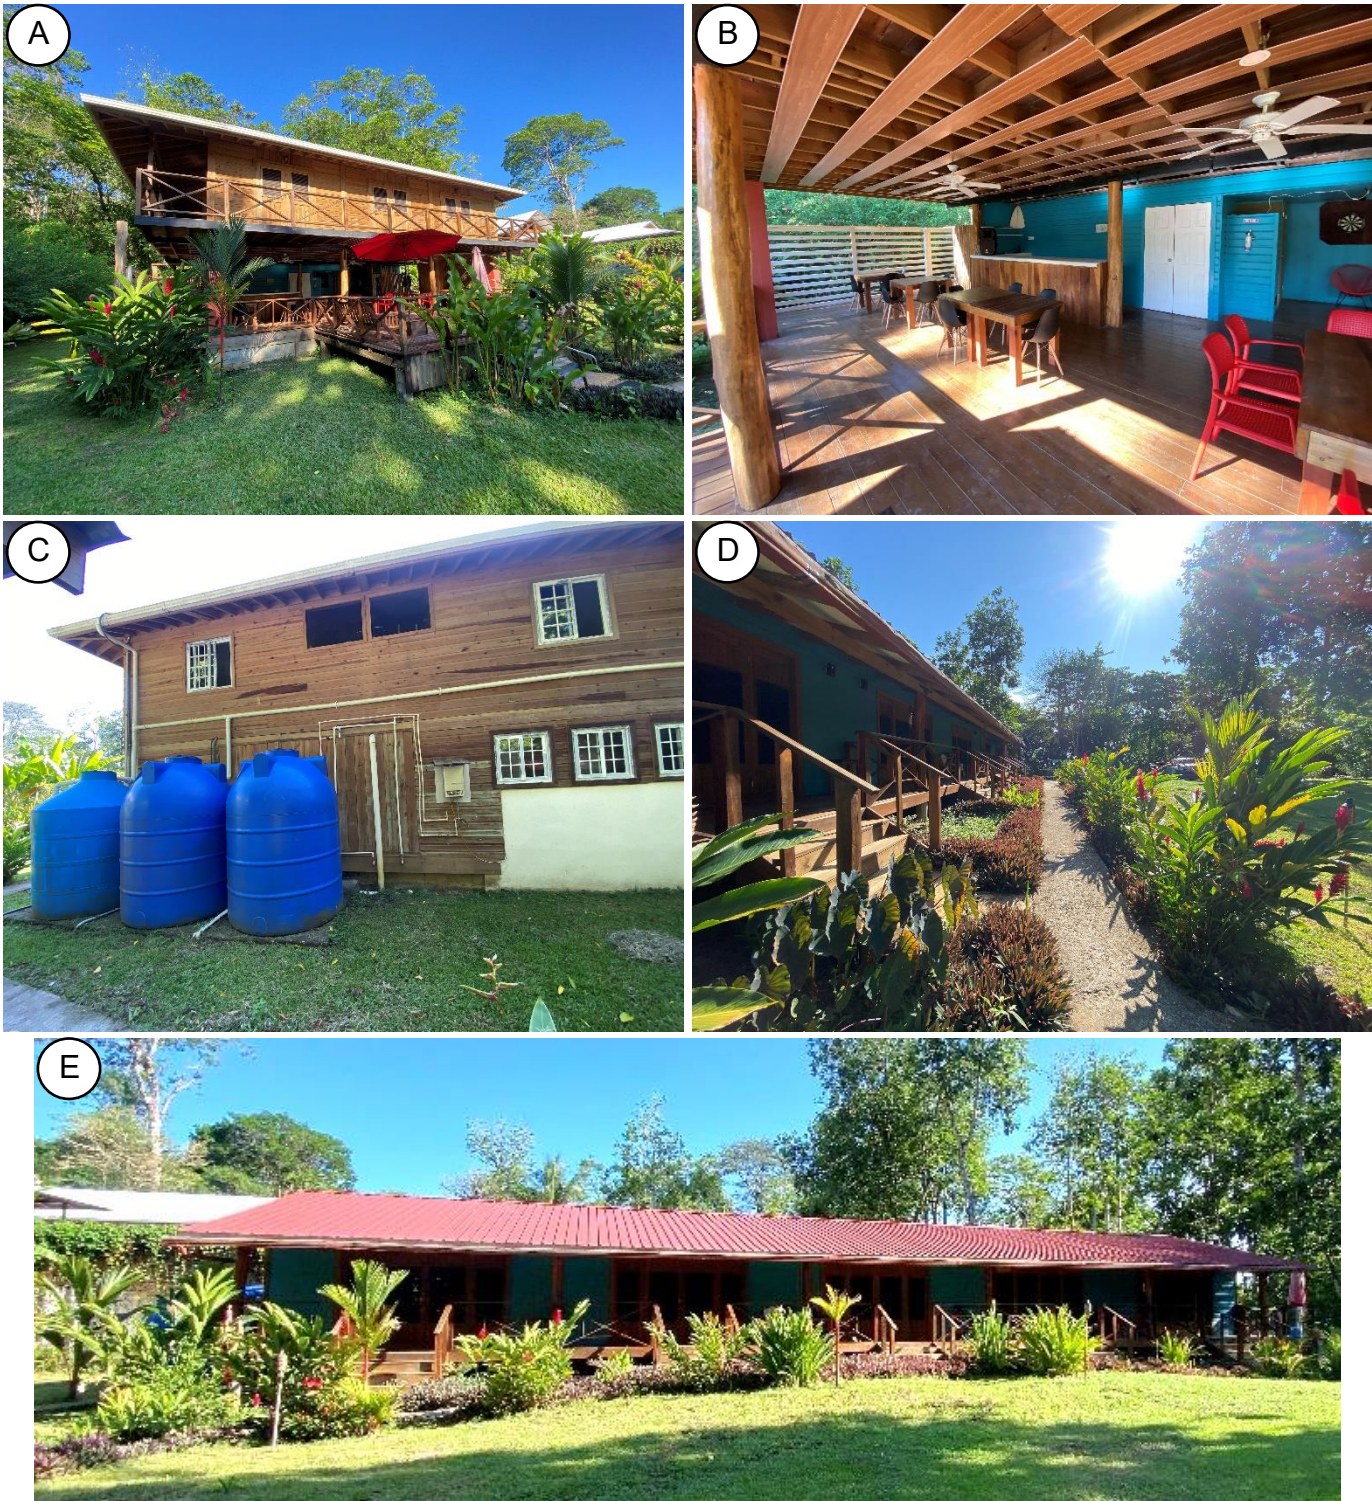
Superficie totalmente limpia y sin ninguna estructura, donde se llevará a cabo la construcción de la terraza, piscina, gazebo y estacionamiento del proyecto (F); y área donde se realizará la estructura para trabajo colaborativo “coworking” y para el almacenamiento de tanques de agua (G). May. y Jun., 2023. © D. Cáceres.

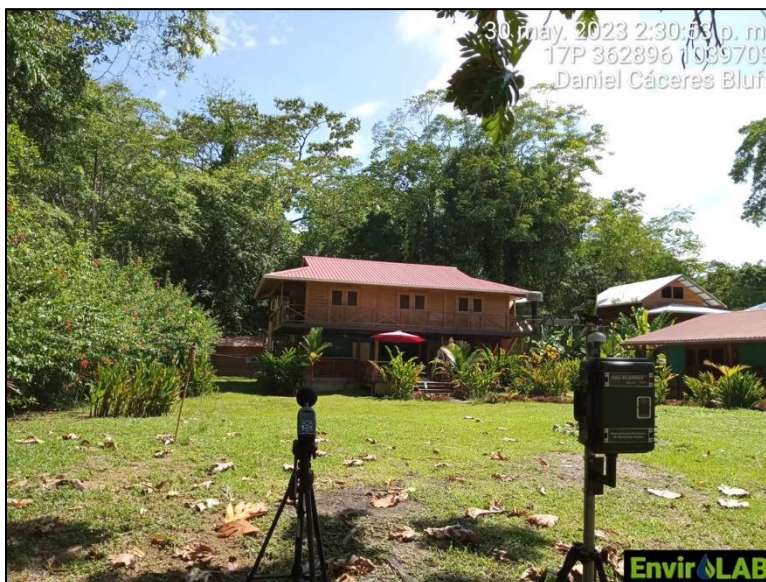
ANEXO 4: Fotografía de la medición

Sección 1: Datos generales de la empresa	
Nombre	Proyecto: S Boutique Hotel Promotor: Cargolade, S. A.
Actividad principal	No especificada
Ubicación	Isla Colón, Provincia de Bocas del Toro
País	Panamá
Contraparte técnica	Daniel Cáceres
Sección 2: Método de medición	
Norma aplicable	1. Decreto Ejecutivo No. 1 del 15 de enero de 2004 del Ministerio de Salud, por el cual se determina los niveles de ruido, para las áreas residenciales e industriales 2. Decreto Ejecutivo No. 306 del 4 de septiembre de 2002 del Ministerio de Salud, por el cual adopta el reglamento para el control de los ruidos en espacios públicos, áreas residenciales o de habitación, así como en ambientes laborales
Método	ISO1996-2: 2007 – Descripción, Medición y Evaluación del Ruido Ambiental – Parte 2: Determinación de los Niveles de Ruido Ambiental
Horario de la medición	Diurno
Instrumentos utilizados y ubicación del micrófono	Sonómetro integrador tipo uno marca Larson Davis, modelo LxT1, serie 6554.

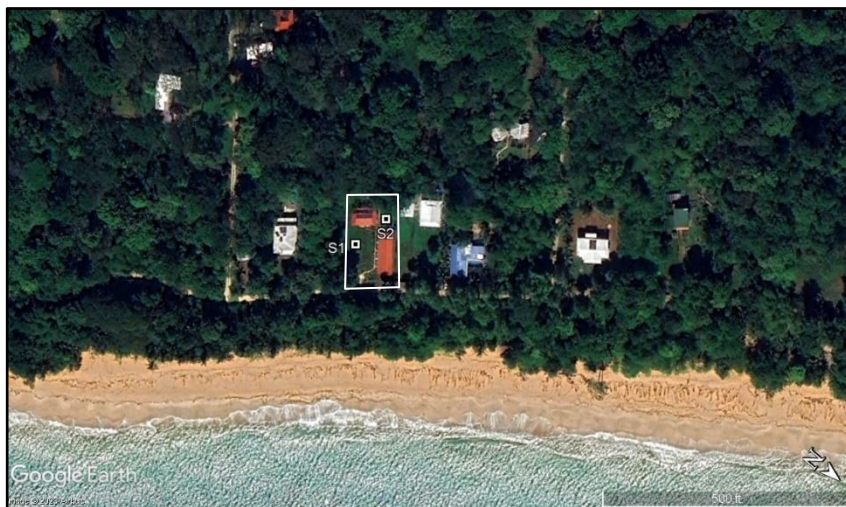
Figura 1. Imagen satelital de la propiedad ubicada a menos de 50m de la línea de Más Alta Marea.

El investigador principal ha preparado este reporte bajo los términos de un acuerdo de manejo de Recursos Culturales entre el promotor CARGOLADE, S.A. y las entidades MiAMBIENTE e INAC. Este reporte registra los resultados de un estudio de impacto (Fase 1) realizado sobre un terreno de 2,005.4 m² (Finca 477064) ubicado en Playa Bluff (Flat Rock Beach) de la Isla Colón (Figuras 1, 2).

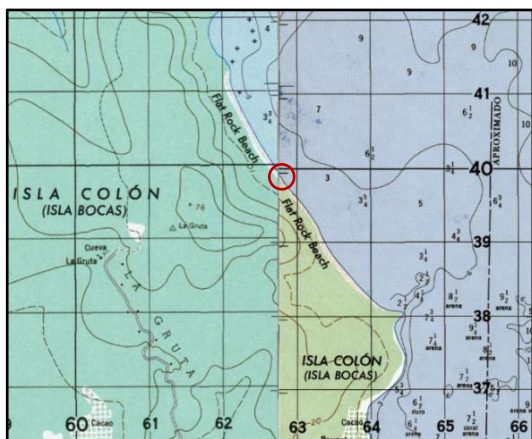
Figura 2. Extensión de la Playa Bluff (Flat Rock Beach) en la costa este de la Isla Colón.

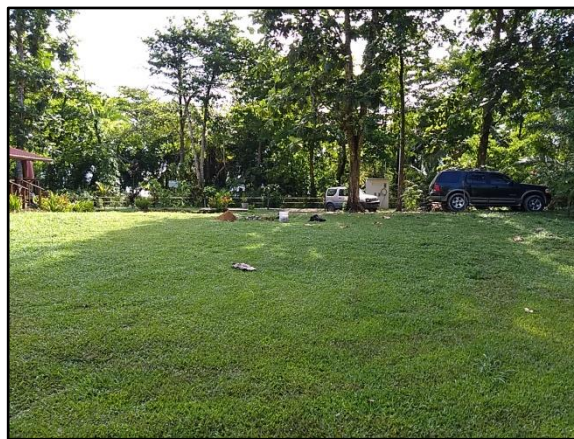
Figura 3. Montículo ubicado en la entrada de la propiedad.

La mayor parte de la vegetación se ha despejado y los terrenos están cubiertos de césped y macizos de flores. Dos áreas fueron probadas durante mi investigación. El primero está ubicado al frente de la propiedad donde se instalará un área social (Figura 3). El otro consta de una pequeña superficie aprox. 4 m² en la esquina oeste donde se va a construir un área de recreación y descanso.

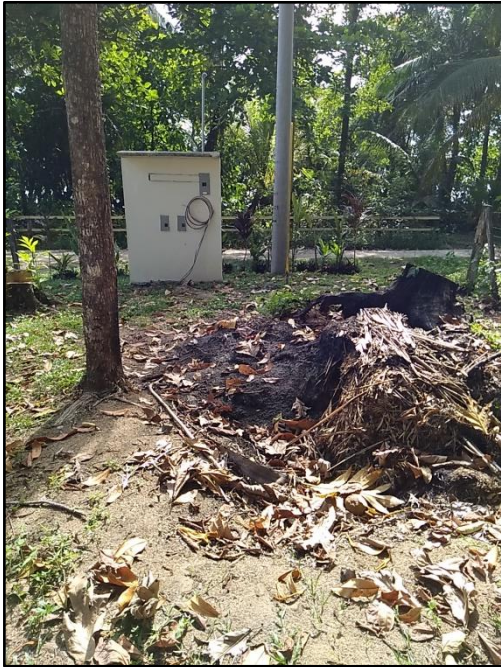
Figura 4. Zona perturbada en la esquina este de la propiedad

Aunque la visibilidad desde el suelo era casi nula, logré examinar montones de tierra expuestos en la esquina este junto a la carretera. Esta zona fue muy perturbada por la construcción de un monolito, la excavación de un hueco para un poste eléctrico y un gran tronco de árbol desarraigado (Figura 4).

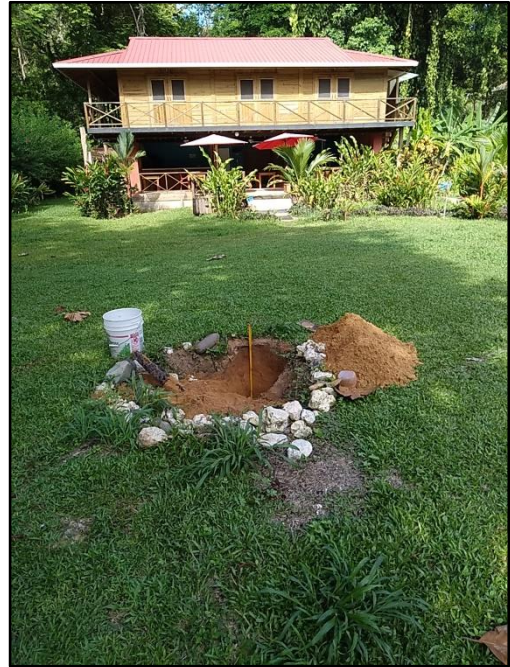
Figura 5. Sondeo 1 y la fogata arriba del montículo.

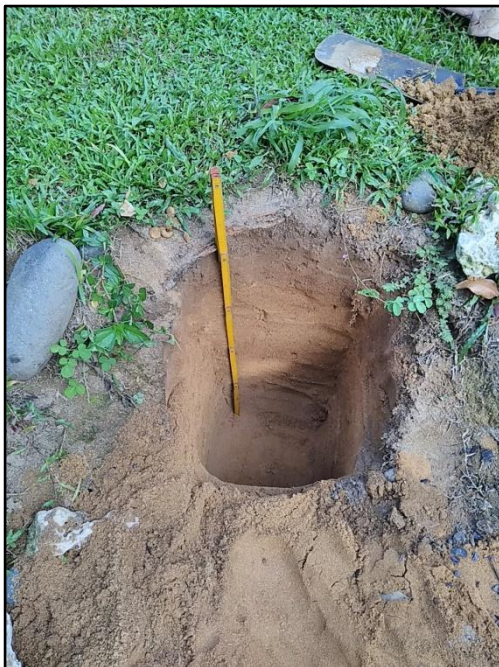
Figura 6. Sedimentos de arena en Sondeo 1

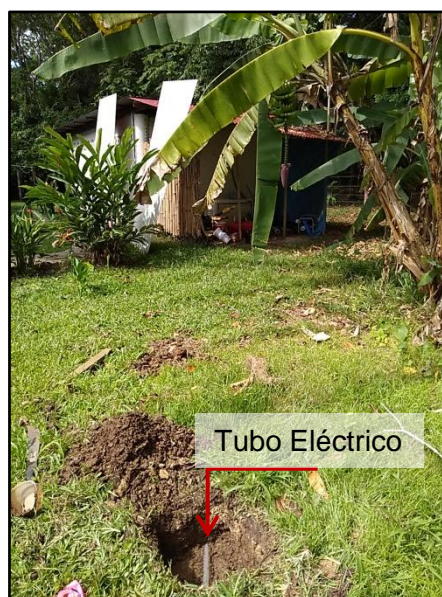
Figura 10. Tubo eléctrico encontrado en S2 y la casita del generador eléctrico.

cambiar a mi palaustre. Los sedimentos debajo del caliche consistían en una arcilla húmeda arenosa, orgánica y oscura (Figura 9). En este sondeo se descubrió un tubo eléctrico a una profundidad de 25 cm. A juzgar por su dirección, parece que fue enterrado en 2017 cuando se construyó el edificio del generador (Figura 10). Inmediatamente informé a los nuevos propietarios para que tomaran las debidas precauciones durante la construcción de su área de recreación.

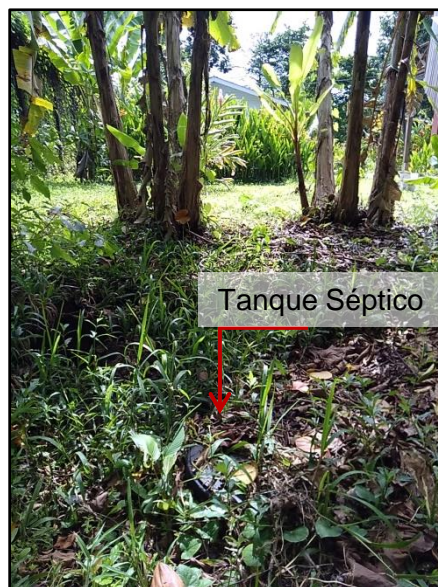
Figura 12. Tapa del tanque séptico y el foso excavado para enterrarlo.

Mientras inspeccionaba el área, también noté que los propietarios anteriores habían cavado un hoyo profundo justo al lado del área bajo investigación. Esta gran excavación se hizo para enterrar una fosa séptica (Figura 11). Solo una parte del tanque aún era todavía visible en la superficie. A juzgar por su tamaño, el pozo debe haber medido aproximadamente 2 m² con una profundidad de al menos 1 m bajo tierra (Figura 12). Esto explicaría el origen del caliche esparcido por toda la superficie de esta zona.
