DIRECCIÓN REGIONAL DE PANAMÁ OESTE  
SECCIÓN DE SEGURIDAD HÍDRICA

INFORME TÉCNICO No. DRPO-SSH-065-2022.

NOMBRE DEL PROYECTO:	PH VILLA FÁTIMA
PROMOTOR:	ACACIAS DE LAS LAJAS, S.A.
UBICACIÓN:	Corregimiento de El Espino, distrito de San Carlos, provincia de Panamá Oeste.
FECHA DE INSPECCIÓN:	12 de abril de 2022.
FECHA DE ELABORACIÓN DEL INFORME:	19 de abril de 2022.
PARTICIPANTES EN LA INSPECCIÓN:	<ul style="list-style-type: none"><li>• Mgtr. Miguel A. Ríos D.: Jefe de la Sección de Seguridad Hídrica (MiAMBIENTE – Panamá Oeste).</li><li>• Mgtr. Hilario Rodríguez: Técnico de la Sección de Evaluación de Impacto Ambiental (MiAMBIENTE – Panamá Oeste).</li><li>• Mgtr. Yohana Castillo: Técnica de la Sección de Evaluación de Impacto Ambiental (MiAMBIENTE – Panamá Oeste).</li><li>• Arq. Lourdes Aguilar: por el proyecto.</li></ul>

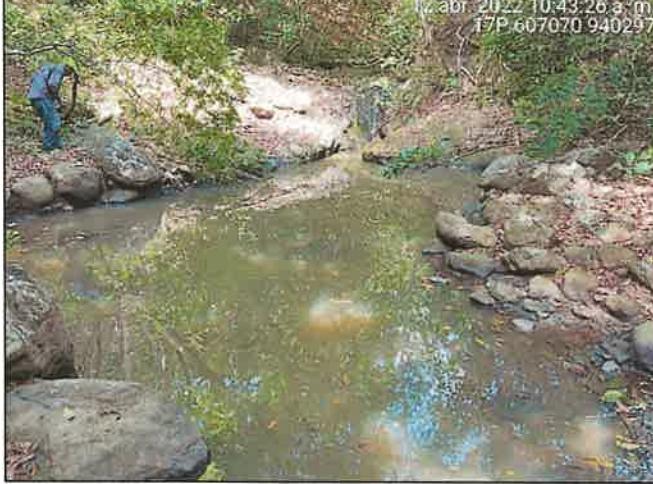
INFORMACIÓN DE LA INSPECCIÓN							
PROYECTO	PH VILLA FÁTIMA						
Hallazgo N° <u>1</u> De OBSERVACIÓN	Fecha:	12 de abril de 2022.					
<b>Descripción del Hallazgo:</b>		Evidencia fotográfica:					
<p>Luego de un recorrido por el área del proyecto y verificada las coordenadas UTM WGS-84 en el Sistema Nacional de Información Ambiental (SINIA), se constató que dentro de los límites del polígono del proyecto PH VILLA FÁTIMA, no existen fuentes hídricas, sin embargo, cercano al mismo, existe un (01) cuerpo de agua denominado:</p> <table border="1"> <thead> <tr> <th>#</th> <th>Fuente Hídrica</th> <th>Coordenadas UTM</th> </tr> </thead> <tbody> <tr> <td>1</td> <td>Quebrada Los Pintos</td> <td>607014 E 940340 N</td> </tr> </tbody> </table>		#	Fuente Hídrica	Coordenadas UTM	1	Quebrada Los Pintos	607014 E 940340 N
#	Fuente Hídrica	Coordenadas UTM					
1	Quebrada Los Pintos	607014 E 940340 N					
<p>Al momento de la inspección la fuente hídrica mencionada mantiene su bosque de galería y mostró caudal corrido.</p> <p>Cabe destacar que la quebrada Los Pintos será el punto de descarga de la planta de tratamiento del proyecto antes mencionado.</p>

<p>Imagen N°1. Quebrada Los Pintos cerca al proyecto. <i>Fuente: Inspección realizada el 12 de abril de 2022.</i></p>

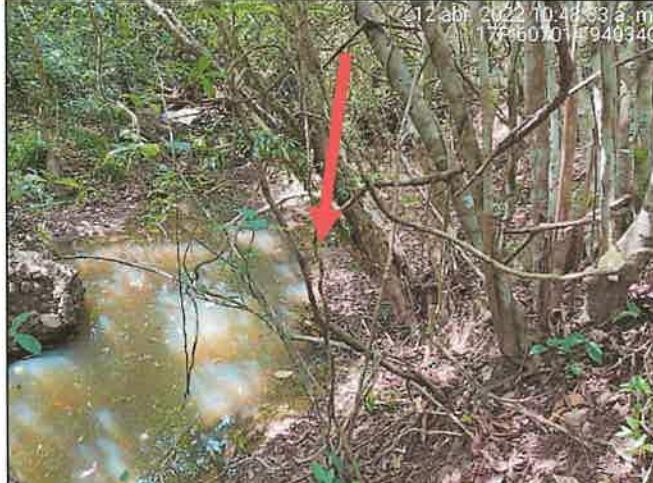
<p>Imagen N°2. Punto de descarga de la planta de tratamiento en la quebrada Los Pintos. <i>Fuente: Inspección realizada el 12 de abril de 2022.</i></p>

- Que el área donde se pretende realizar el proyecto antes mencionado, se ubica dentro de la cuenca hidrográfica N°138 (Ríos entre Antón y Caimito).
- Que dentro de los límites del polígono a desarrollar no existe ninguna fuente hídrica.
- Que cerca al área del proyecto, se constató una (01) fuente hídrica denominada: quebrada Los Pintos.
- Que la quebrada Los Pintos, cerca al polígono del proyecto, es afluente al río Calabazo.
- Que se deberá respetar el área de protección de la quebrada Los Pintos, para dar cumplimiento a lo establecido en la Ley 1 de 3 de febrero de 1994 y contribuir con el

enriquecimiento de la vegetación existente en la zona contigua al cauce, con la finalidad de protección y conservación del cauce natural.
