FORMATO EIA-FEA-007
INFORME TÉCNICO DE INSPECCIÓN AL SITIO DE DESARROLLO DEL PROYECTO
INFORME TÉCNICO DE INSPECCIÓN No. IF-065B-23 ITI 043-24.

Proyecto:	“Lotificación de Terreno-CAREY”		
Categoría:	I		
Promotor:	Plaza Changuinola #1, S.A.		
Representante Legal:	Miao Feng Lou Lau De Leon.		
Ubicación:	Corregimiento de Changuinola, Distrito de Changuinola, Provincia de Bocas del Toro.		
Expediente No.:	IF-065B-23.		
Memorando:	MEMORANDO-DEEIA-0547-2008-2024.		
Fecha de la inspección:	Miércoles, 28 de agosto de 2024.		
Fecha del Informe:	Lunes, 02 de septiembre de 2014.		
	Nombre	Cargo	Institución
Participantes:	Génesis Montenegro	Evaluadora	MiAMBIENTE-Bocas del Toro.
	Manuel Álvarez	Conductor	MiAMBIENTE-Bocas del Toro.

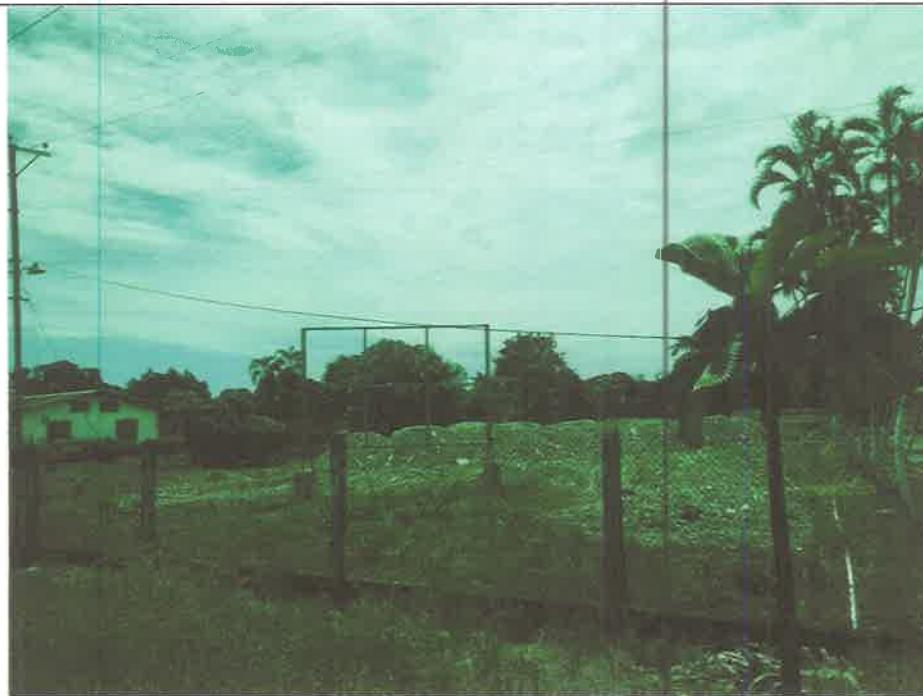
El terreno es plano en su totalidad, no se observan desniveles mayores a un metro, actualmente dentro del polígono del Proyecto, se han depositado cúmulos de material de grava de río y arena (Ver Figura 1). El Promotor no ha iniciado ninguna actividad de construcción. Es importante mencionar que al momento de realizar la inspección el clima era muy soleado, por lo tanto no fue posible verificar si en el área existe anegamiento del suelo. No se observó cuerpos de agua dentro del polígono ni colindante a éste. El manejo de las aguas residuales será a través del sistema de tanque séptico.

Figura 1: Línea base presente en el área del proyecto, donde se aprecia la acumulación de material de piedra y arena en la parte frontal del terreno. UTM (WGS-84) 17 p 333804.33 m E, 1047724.10 m N.

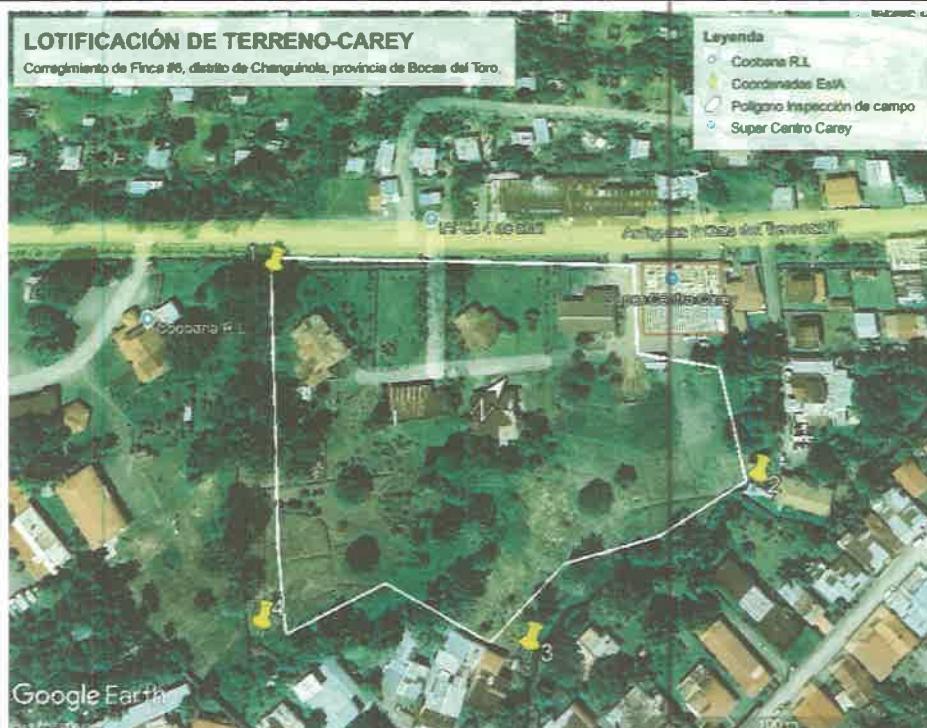
- De acuerdo a lo indicado en el Estudio de Impacto Ambiental (EsIA) con referente al polígono del Proyecto, la misma no coincide con información levantada en campo (Ver Figura 2), debido a que las coordenadas adjuntas en el EsIA, no abarcan toda la superficie del área del Polígono del proyecto.
- De acuerdo a lo indicado en el EsIA en el punto **6.1.2. Inventario Forestal (aplicar técnicas forestales reconocidas por el Ministerio de Ambiente e incluir las especies exóticas, amenazadas, endémicas y en peligro de extinción)** se indica lo siguiente: *En el área del Proyecto no existe alguna especie forestal u otra plantación de este componente que pudiese ...*, sin embargo, en campo se observaron árboles dentro del polígono del proyecto.

Figura 2: Mapa del área del Proyecto levantada en campo versus la información plasmada en el Estudio de Impacto Ambiental.

- Se verificó que el área del proyecto, es una zona alterada ya que actualmente se encuentran viejas estructuras construidas de madera y de concreto, el suelo se encuentra cubierto de gramíneas, planta ornamental, arbustos, herbazales y árboles; y colindante a éste es evidente la presencia de algunos comercios, viviendas, oficinas laborales (COOBANA, R.L.) y carretera asfaltada que conduce al distrito de Changuinola.
- La caracterización ambiental presentada en el Estudio de Impacto Ambiental coincide con las condiciones actuales del entorno Físico del proyecto, menos en la caracterización de las especies de flora.
- Se ha ratificado la ubicación geográfica exacta del proyecto, sin embargo las coordenadas presentadas en el EsIA, no coincide con la información levantada en campo en cuanto a la superficie del área del proyecto.

- Solicitarle al Promotor que amplié la información con referente al punto **6.1.2. Inventario Forestal**.
- Presentar nuevas coordenadas del polígono del proyecto, que coincide con la superficie del Proyecto.
