INFORME TÉCNICO DE INSPECCIÓN AL SITIO DE DESARROLLO DEL PROYECTO

Proyecto:	NUEVA SEDE UNIVERSIDAD ISAE CHITRÉ.		
Categoría:	I		
Promotor:	ISAE UNIVERSIDAD		
Representante Legal:	Itsomara Ivonne Arrocha Ramos.		
Ubicación:	Corregimiento de La Arena, distrito de Chitré, provincia de Herrera.		
Expediente No.:	DRHE-I-F-29-2024		
Fecha de la inspección:	18 de octubre de 2024		
Fecha del Informe:	21 de octubre de 2024		
Participantes:	Nombre	Cargo	Institución
	Yuria Benítez	Sección de Evaluación de Impacto Ambiental	MiAmbiente - Herrera
	Alex Cruz	Consultor Ambiental	-
	María González	Equipo de Consultoría Ambiental	-

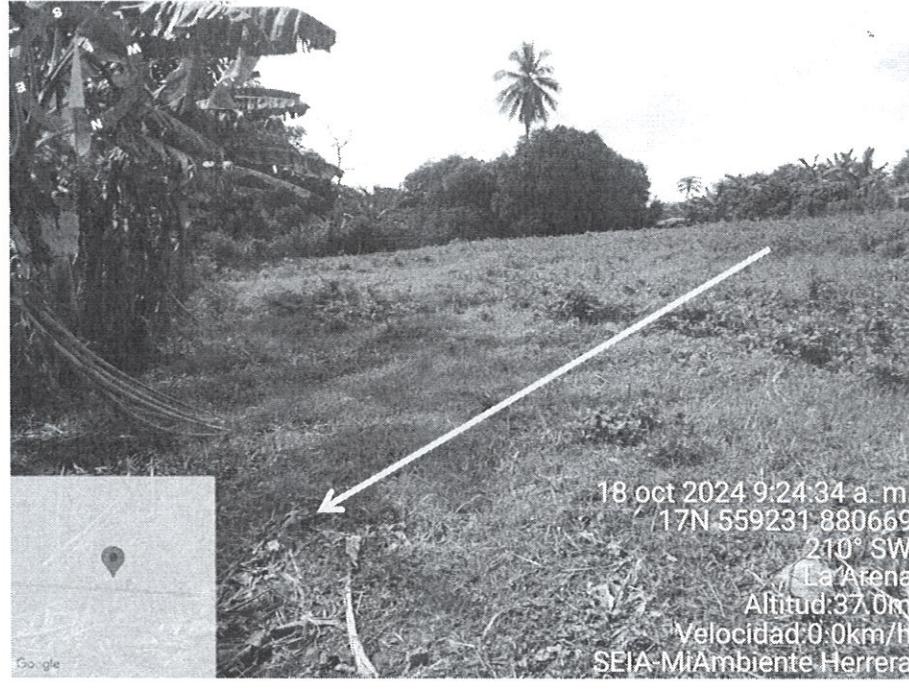
559231 E 880669 N

Fig. No. 1: Área del proyecto, la topografía es irregular, con inclinación hacia la parte sur y este del polígono. La vegetación está conformada por gramíneas.

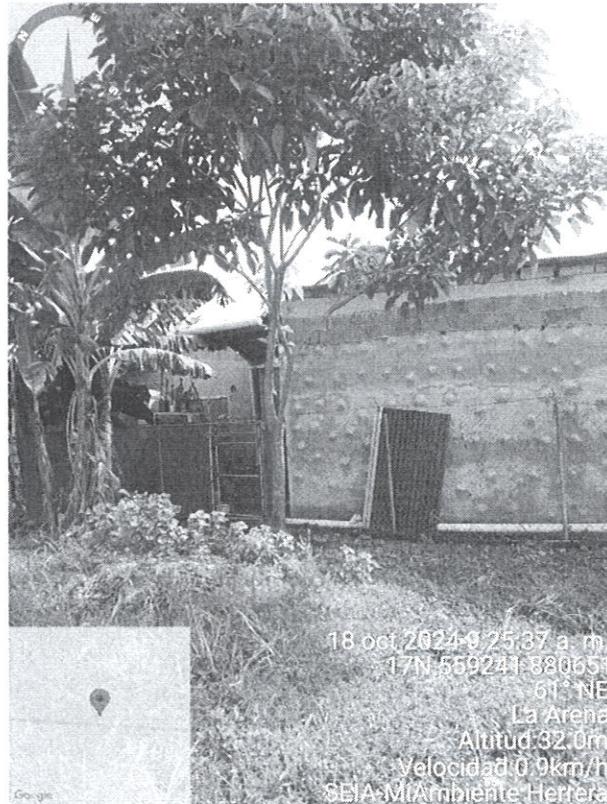
559241 E
880651 N

Fig. No. 3: Plantas de plátano, y árbol con un DAP menor a 20 cms, a lo interno del polígono del proyecto.

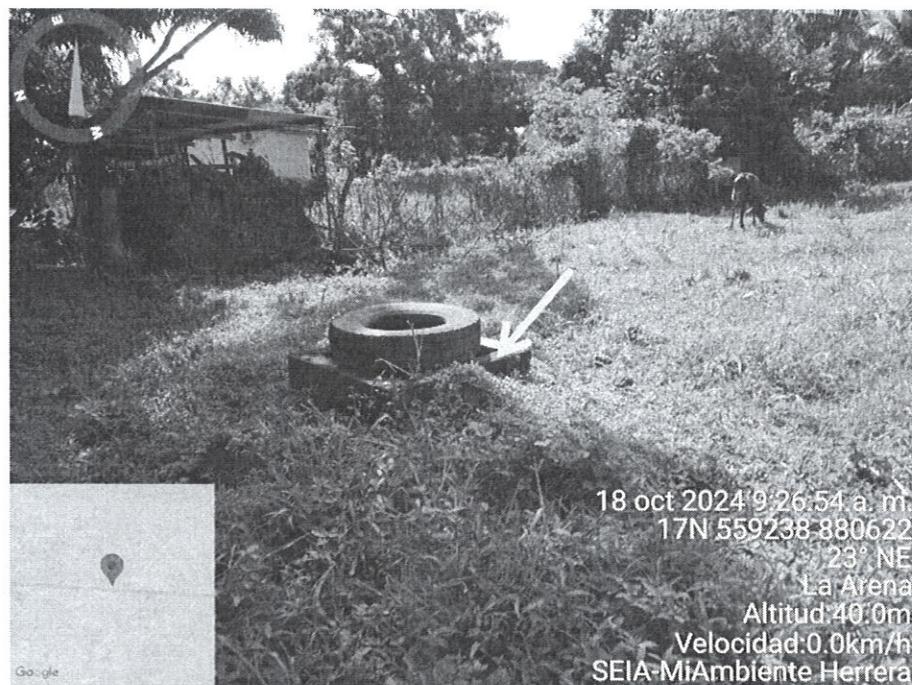
559238 E
880622 N

- Debido a la realización de los trabajos de instalación de tubería pluvial (soterrada), se observó la existencia de un tragante pluvial (el cual no mantenía tapa); lo anterior, no fue descrito en el Estudio de Impacto Ambiental, en referencia al manejo que se le dará a este tragante pluvial.

Fig. No. 4: Tragante pluvial (el cual no mantenía tapa), ubicado en el área del proyecto.

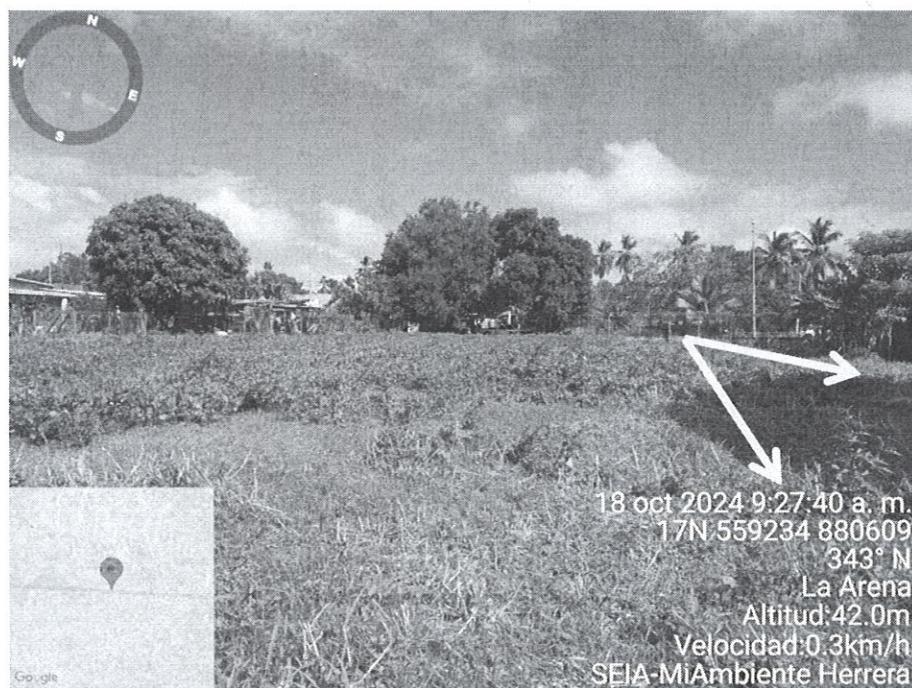
559234 E
880609 N

Fig. No. 5: Vista del área del proyecto, con inclinación hacia la parte este y sur del polígono.
