En respuesta a **MEMORANDO-DEEIA-0696-0710-2024**, remitimos Informe Técnico de Inspección No. 01-2024, correspondiente al Estudio de Impacto Ambiental categoría II del proyecto denominado "**PARITA SUN PARK**", cuyo promotor es la sociedad **ENERGÍAS RENOVABLES, S.A.**

**DIRECCIÓN REGIONAL DE HERRERA**  
**SECCIÓN DE EVALUACIÓN DE IMPACTO AMBIENTAL**  
**INFORME TÉCNICO DE INSPECCIÓN No. 01 - 2024, DEL ESTUDIO DE**  
**IMPACTO AMBIENTAL CATEGORÍA II DEL PROYECTO**  
**“PARITA SUN PARK”.**

<b>PROYECTO:</b>	“PARITA SUN PARK”
<b>PROMOTOR:</b>	ENERGÍAS RENOVABLES, S.A.
<b>APODERADO LEGAL:</b>	GUSTAVO ADOLFO RODRÍGUEZ CASTAÑEDA
<b>UBICACIÓN:</b>	CORREGIMIENTO DE PARITA CABECERA, DISTRITO DE PARITA, PROVINCIA DE HERRERA
<b>FECHA DE LA INSPECCIÓN:</b>	21 DE OCTUBRE DE 2024
<b>FECHA DEL INFORME:</b>	22 DE OCTUBRE DE 2024
<b>INFORME ELABORADO:</b>	FRANCISCO CORTÉS
<b>PARTICIPANTES:</b>	<p>Por Miambiente – Dirección Regional de Herrera:</p> <ul style="list-style-type: none"><li>- Francisco Cortés - Evaluador de Impacto Ambiental</li></ul> <p>En representación del Promotor:</p> <ul style="list-style-type: none"><li>- Diana Díaz – trabajadora de Estación de combustible Terpel</li><li>- Step

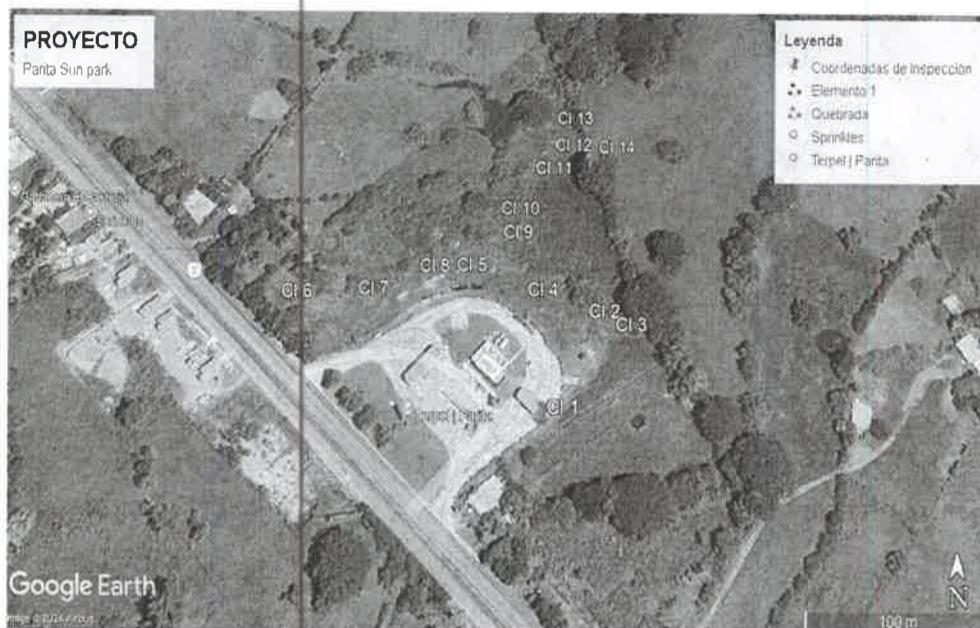
Imagen satelital del área propuesta para el desarrollo del proyecto, a través de las coordenadas UTM Datum WGS-84, tomadas en inspección.

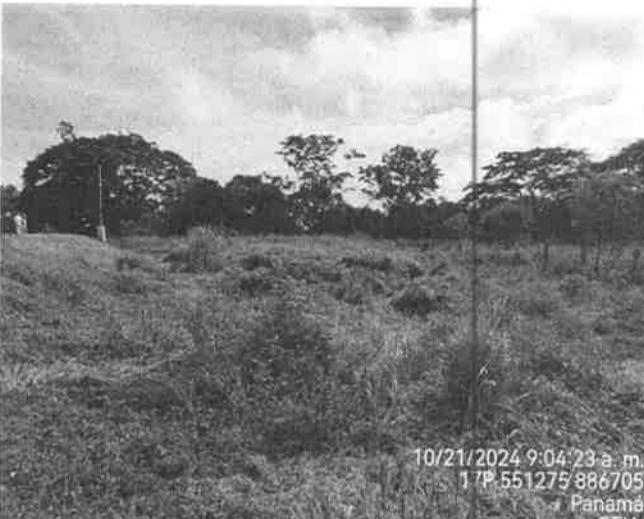
10/21/2024 9:04:23 a.m. 17P 551275 886705 Panamá SEIA

Fotografía N°1. Se observa una sección del polígono, el cual está cubierto de pastos y malezas	Fotografía N°2. Otra sección del polígono se puede apreciar lo alto de la vegetación, al fondo árboles adultos en cercas de colindancia

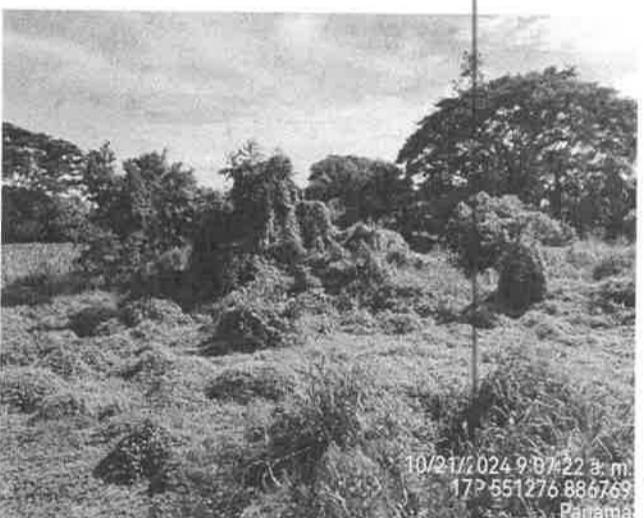
10/21/2024 9:07:22 a.m. 17P 551276 886769 Panamá SEIA

10/21/2024 9:06:00 a.m. 17P 551315 886756 Panamá SEIA
Fotografía N°3. Arboles cubiertos de plantas trepadoras	Fotografía N°4. Sección de polígono sembrada de maíz

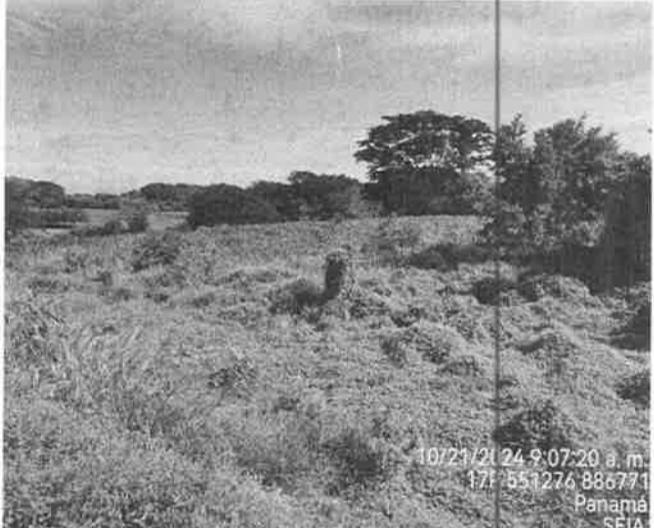
10/21/2024 9:07:20 a.m. 17P 551276 886771 Panamá SEIA

10/21/2024 9:32:19 a.m. 17P 551138 886778 Panamá SEIA
Fotografía N°3. Panorámica del polígono, desde la estación de combustible	Fotografía N°4. Otra sección del polígono, se observa plantas rastreras en combinación de pastos y malezas
