La Chorrera, 10 de diciembre de 2021
DRPO-DIREC-SEIA-NE-1361-2021

En seguimiento al proceso de evaluación del **ESTUDIO DE IMPACTO AMBIENTAL CATEGORÍA I, PROYECTO: RESIDENCIAL LAS HERMOSAS**, ubicado en El Trapichito, corregimiento de Herrera, distrito de La Chorrera, provincia de Panamá Oeste, ingresado el 16 de noviembre de 2021, para su evaluación por la Sección de Evaluación de Impacto Ambiental del Ministerio de Ambiente de Panamá Oeste, deseamos expresarle que luego de evaluar el Estudio de Impacto Ambiental, tenemos a bien solicitarle lo siguiente:

En seguimiento al proceso de evaluación del **ESTUDIO DE IMPACTO AMBIENTAL CATEGORÍA I, PROYECTO: RESIDENCIAL LAS HERMOSAS**, ubicado en El Trapichito, corregimiento de Herrera, distrito de La Chorrera, provincia de Panamá Oeste, ingresado el 16 de noviembre de 2021, para su evaluación por la Sección de Evaluación de Impacto Ambiental del Ministerio de Ambiente de Panamá Oeste, deseamos expresarle que luego de evaluar la respuesta a la primera ampliación, solicitada a través de la nota DRPO-DIREC-SEIA-NE-1361-2021, tenemos a bien solicitarle nuevamente lo siguiente:

PROYECTO: “RESIDENCIAL LAS HERMOSAS” PROMOTOR: MAJU. S.A.

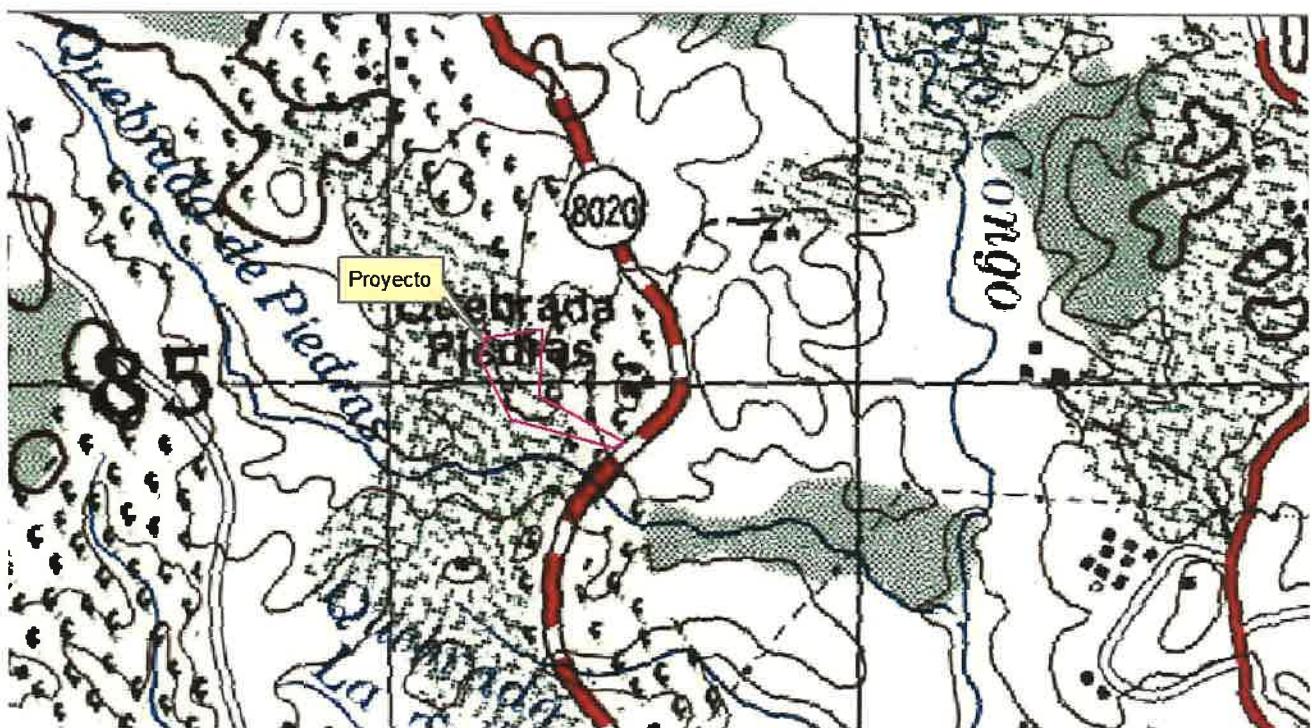
RESPUESTA: Tal como señalamos en el estudio reiteramos que dentro del polígono no existe fuente de agua fluvial, la única fuente de agua dentro del proyecto es un drenaje pluvial en el cual se construirá un canal tal como se describe y presentan en los planos anexados a los estudios de impacto ambiental, adicional, en este flujo no se presenta base cartográfica nacional ya que es producto de las deviaciones de las partes altas de las aguas pluviales de otros proyectos construidos, por lo que con la construcción del cajón se permitirá que estas aguas sigan fluyendo hasta llegar a la fuente hídrica más cercana, por lo tanto no aplica georeferenciar fuente de agua fluvial como lo solicitan, ya que la única fuente de agua fluvial se encuentra colindante al proyecto y se encuentra localizada en los planos.

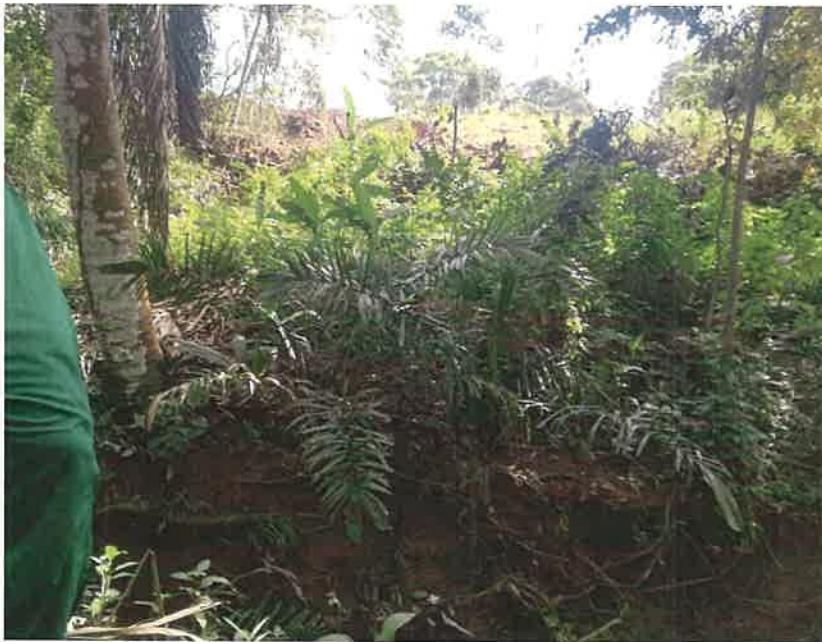
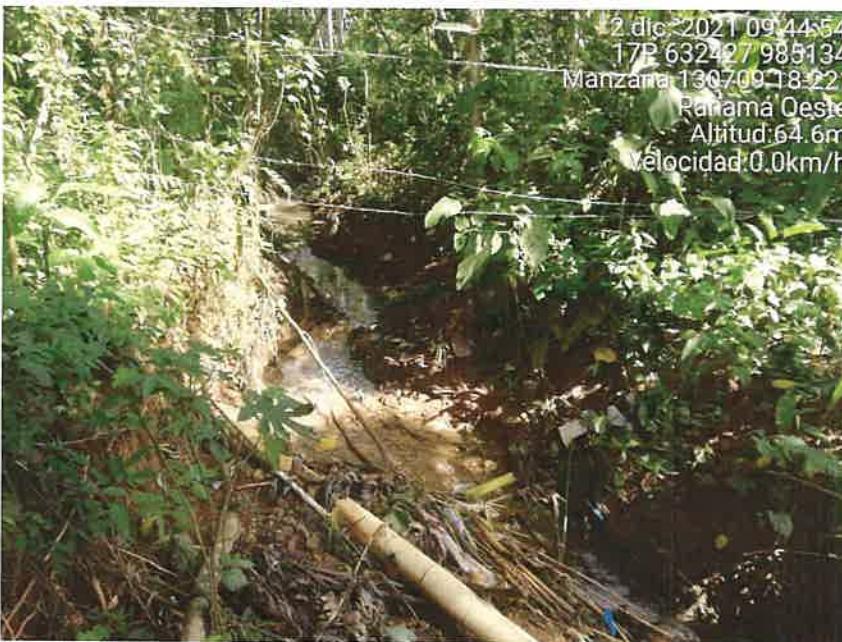
RESPUESTA: Reiteramos que dentro de la huella del proyecto no existe cuerpo de agua fluvial (río o quebrada), solo un flujo de agua pluvial y en su entorno solo encontramos vegetación compuesta por arbustos diversos y matorrales, lo más significativo es un árbol de espavé el cual presenta un DAP menor a 10 metros. Adjunto imágenes del área en las cuales se puede observar en detalle lo señalado.
