DIRECCIÓN REGIONAL DE PANAMÁ OESTE
SECCIÓN DE SEGURIDAD HÍDRICA

INFORME TÉCNICO No. DRPO-SSH-152-2021.

NOMBRE DEL PROYECTO:	ALTOS DE LA PRADERA (SECTOR M3)
PROMOTOR:	MAC INSTRUMENTS INDUSTRY INC.
UBICACIÓN:	Corregimiento de Playa Leona, distrito de La Chorrera, provincia de Panamá Oeste.
FECHA DE INSPECCIÓN:	02 de diciembre de 2021.
FECHA DE ELABORACIÓN DEL INFORME:	07 de diciembre de 2021.
PARTICIPANTES EN LA INSPECCIÓN:	<ul style="list-style-type: none">• Mgtr. Germán A. Jaén I.: Técnico de la Sección de Seguridad Hídrica (MiAMBIENTE – Panamá Oeste).• Mgtr. Hilario Rodríguez: Técnico de la Sección de Evaluación de Impacto Ambiental (MiAMBIENTE – Panamá Oeste).• Mgtr. Yohana Castillo: Técnica de la Sección de Evaluación de Impacto Ambiental (MiAMBIENTE – Panamá Oeste).• Mgtr. Lady Palacios: Técnica de la Sección Forestal (MiAMBIENTE – Panamá Oeste).• Téc. Isaac Espinoza: Técnico de la Sección de Áreas Protegidas y Biodiversidad (MiAMBIENTE – Panamá Oeste).• Ing. Omar Castillo: Por el proyecto.• Ing. Samy Dorbuch: Por el proyecto.• Ing. Héctor Del Mar: Por el proyecto.• Ing. Alcibiades Rivera: Por el proyecto.

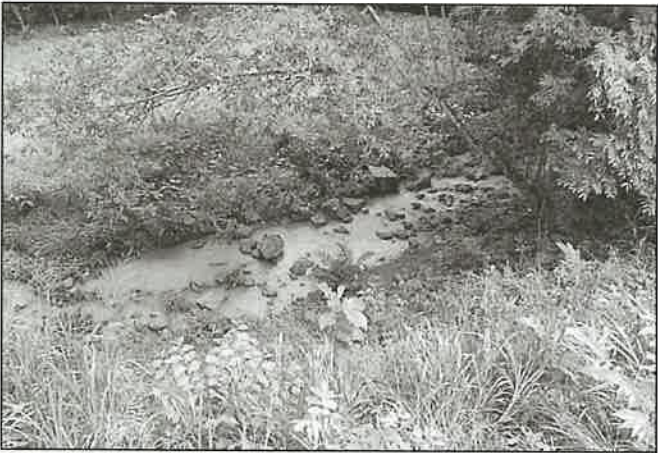
INFORMACIÓN DE LA INSPECCIÓN		
PROYECTO	ALTOS DE LA PRADERA (SECTOR M3).	
Hallazgo N° <u>1</u>	Fecha:	02 de diciembre de 2021.
<p>Descripción del Hallazgo:</p> <p>Luego de un recorrido por el área del proyecto y verificada las coordenadas UTM WGS-84 en el Sistema Nacional de Información Ambiental (SINIA), se constató que colindante al proyecto ALTOS DE LA PRADERA, cuyo promotor es MAC INSTRUMENTS INDUSTRY INC., existen dos (2) cuerpos de agua denominados:</p> <ol style="list-style-type: none">1. Quebrada Espavesal. Coordenadas UTM WGS84 631472 m E / 975093 m N.2. Río Perequetecito. Coordenadas UTM WGS84 632032 E / 974762 N. <p>Al momento de la inspección las fuentes hídricas mencionadas mantienen su bosque de galería y mostraron caudal corrido y coloración oscura, producto de las constantes precipitaciones.</p>	<p>Evidencia fotográfica:</p> <div>

</div> <p>Imagen N°1. Quebrada Espavesal colindante al proyecto. Fuente: Inspección realizada el 02 de diciembre de 2021.</p> <div>

- Que se deberá establecer la respectiva área de protección de la quebrada Espavesal y río Perequetecito, para dar cumplimiento a lo establecido en la Ley 1 de 3 de febrero de 1994 y contribuir con el enriquecimiento de la vegetación existente en la zona contigua al cauce, con la finalidad de protección y conservación del cauce natural.

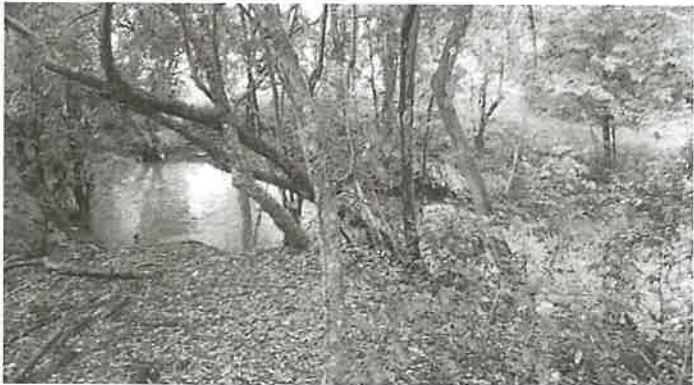
</div> <p>Imagen N°2. Río Perequetecito colindante al proyecto. Fuente: Inspección realizada el 02 de diciembre de 2021.</p>

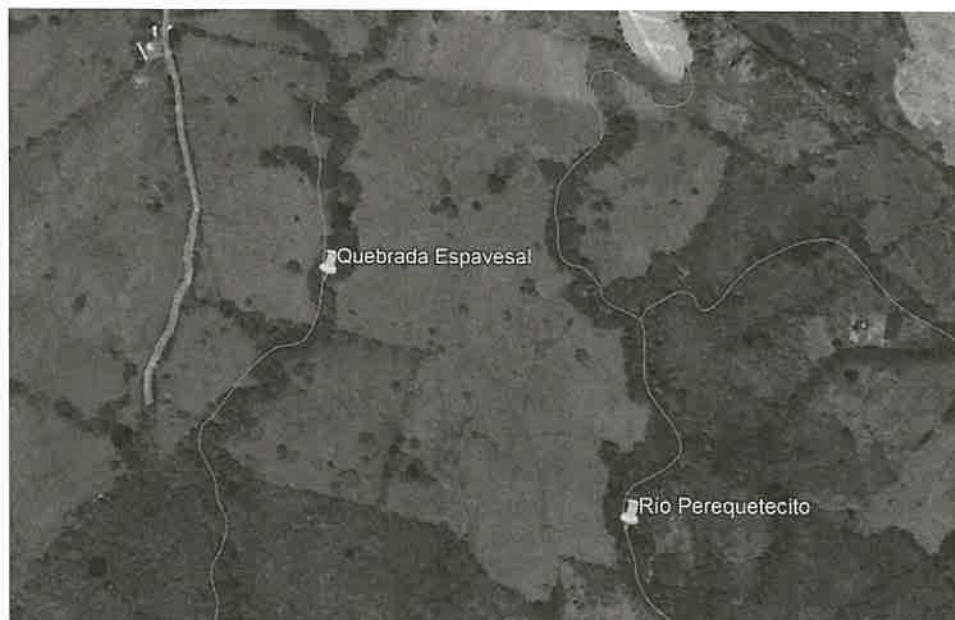
Imagen N°3. Imagen satelital de Google Earth, donde se muestra las fuentes hídricas que colindan con el proyecto.

- Que el área donde se pretende realizar el proyecto antes mencionado, se ubica dentro de la cuenca hidrográfica N°138 (Ríos entre Antón y Caimito).
- Que colindante al área del proyecto, se constaron dos (2) fuentes hídricas denominadas: quebrada Espavesal y río Perequetecito.
