**SECCIÓN DE EVALUACIÓN DE ESTUDIO DE IMPACTO AMBIENTAL
INFORME TÉCNICO DE INSPECCIÓN DE CAMPO DE EsIA, CATEGORÍA I**

DRPO – SEIA – IIO – 291 – 2024

NOMBRE DEL EsIA:	“DISEÑO Y CONSTRUCCIÓN DE DOS PUENTES VEHICULARES EN LA VÍA GORGONA HACIA CABUYA: PUENTE N° 1 QUEBRADA BARRANTE/CONEJO Y PUENTE N° 2, QUEBRADA GRANDE”	
NOMBRE DEL PROMOTOR:	MINISTERIO DE OBRAS PÚBLICAS	
ACTIVIDAD ECONÓMICA PROYECTADA:	INDUSTRIA DE LA CONSTRUCCIÓN	
CONSULTORES Y N° DE REGISTRO:	LUIS ESCALANTE AILYN CHENG GILBERTO SAMANIEGO	IRC-002-2017 IRC-032-2019 IRC-073-2008
UBICACIÓN DEL PROYECTO:	VÍA HACIA LA COMUNIDAD CORREGIMIENTO DE NUEVA GORGONA Y CABUYA, DISTRITO DE CHAME, PROVINCIA DE PANAMÁ OESTE.	DE CABUYA,
PARTICIPANTES:	<p>Por la Promotora:</p> <ul style="list-style-type: none"> - Eligia De León – MOP / Ambiental - Juan De Andrade – MOP / Ambiental <p>Por MiAMBIENTE:</p> <ul style="list-style-type: none"> - Miguel Ríos / SSH – Dirección Regional de Panamá Oeste. - Tomás Núñez / SEFOR – Agencia Chame – San Carlos, Dirección Regional de Panamá Oeste. - Elvis Castillo / SABP – Dirección Regional de Panamá Oeste - Yohana Castillo / SEIA – Dirección Regional de Panamá Oeste. - Leidis Reyes / SEIA – Dirección

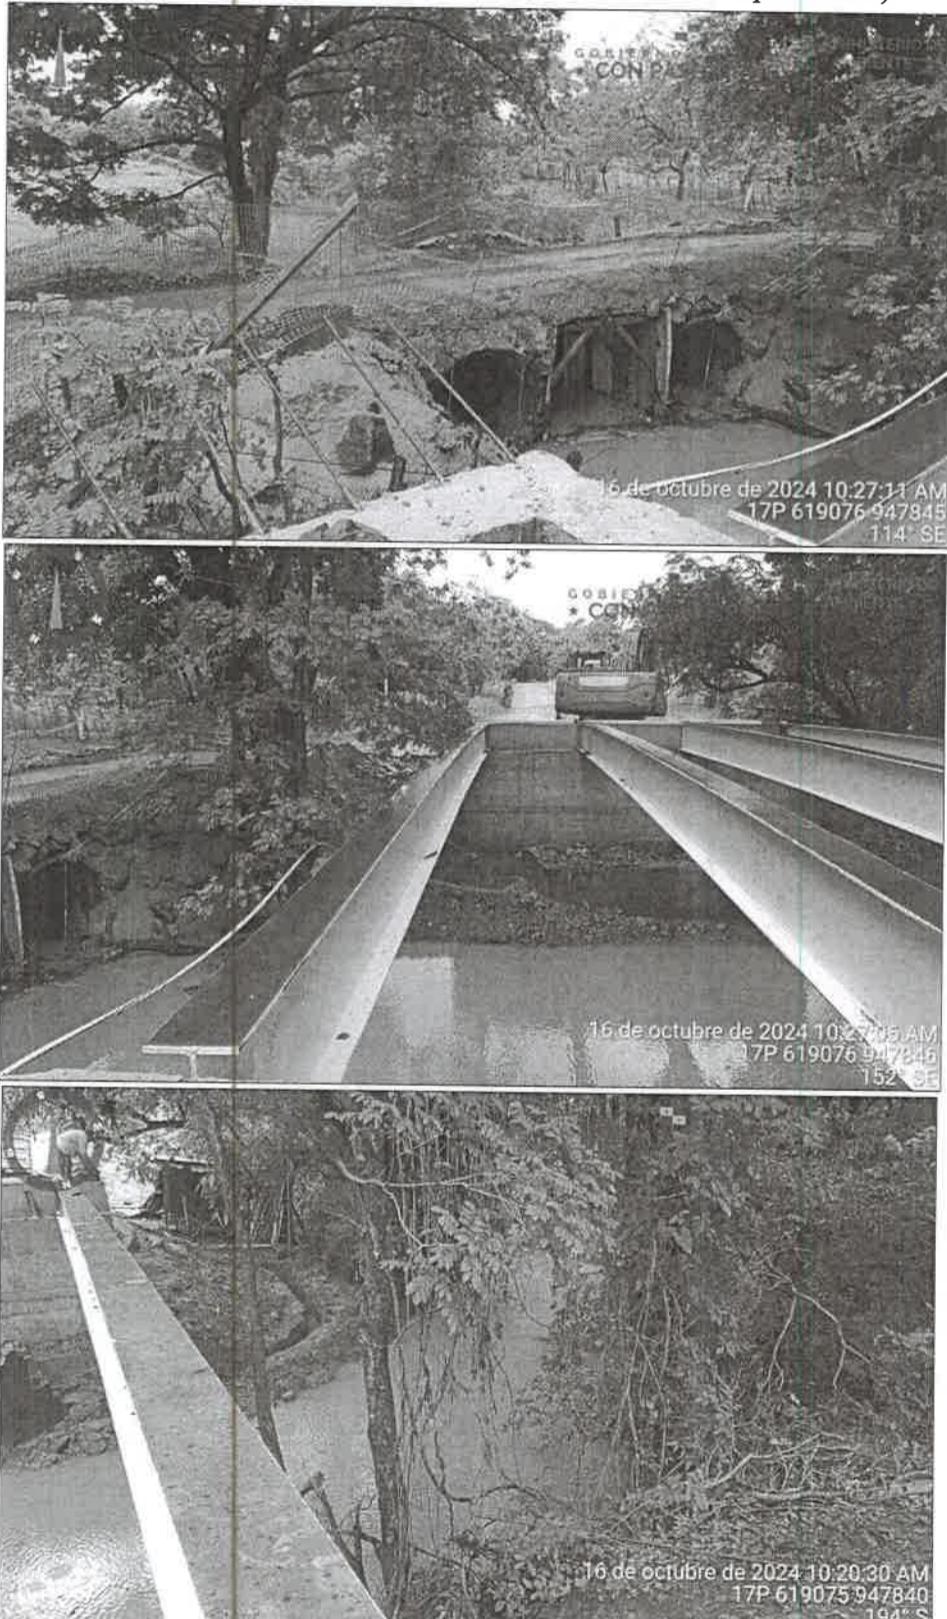
Fotografías 1, 2, 3. Muestra la vegetación sobre el puente en construcción de la quebrada Grande. *Fuente: Inspección realizada el día 16 de octubre de 2024.*

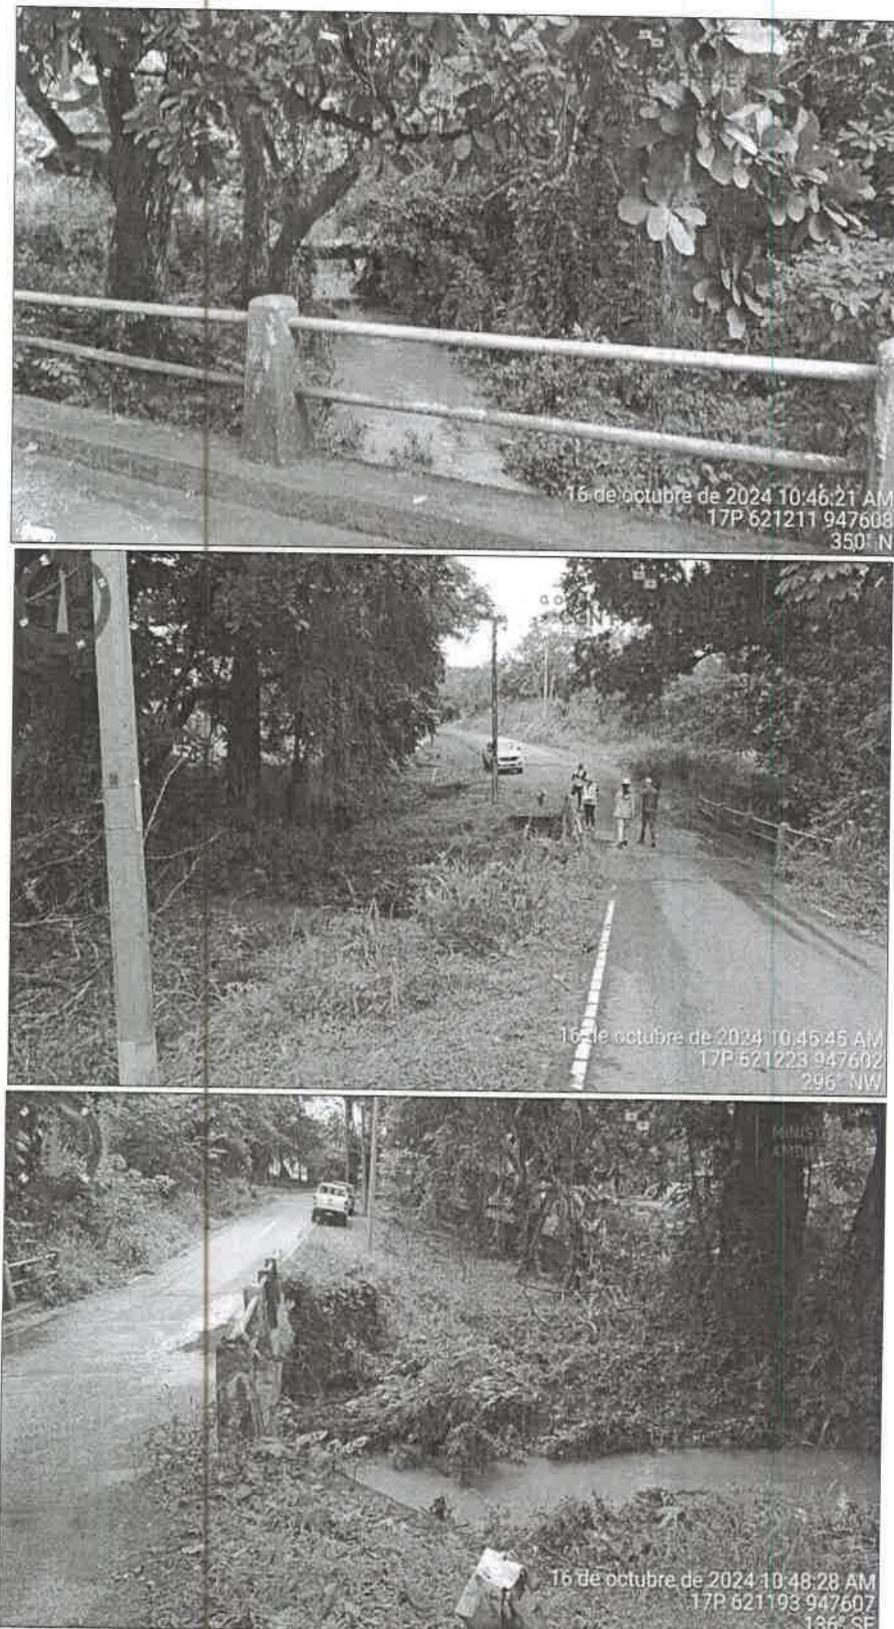
Fotografías 4, 5, 6. Muestra la vegetación sobre el puente de la quebrada Barrante/Conejo. (Puente N° 1). **Fuente:** Inspección realizada el día 16 de octubre de 2024.

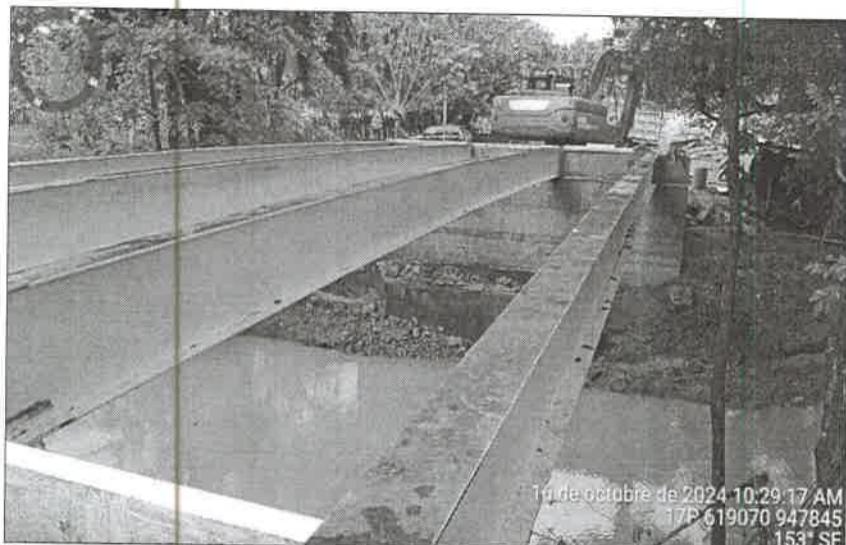
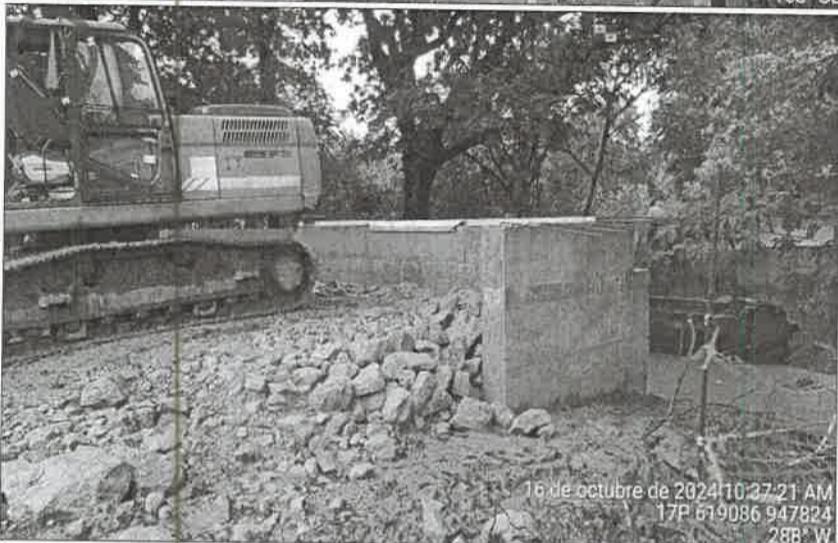
Fotografías 7 y 8. Muestra de la quebrada Grande, y el puente en construcción. Según el Informe Técnico No. DRPO-SSH-149-2024, de la Sección de Seguridad Hídrica, la construcción del puente cuenta con permiso de obra en cauce aprobado, debido al estado crítico del puente que existía. Se adjunta evidencia fotográfica en el informe del estado del antiguo puente. **Fuente:** Inspección realizada el 16 de octubre de 2024.

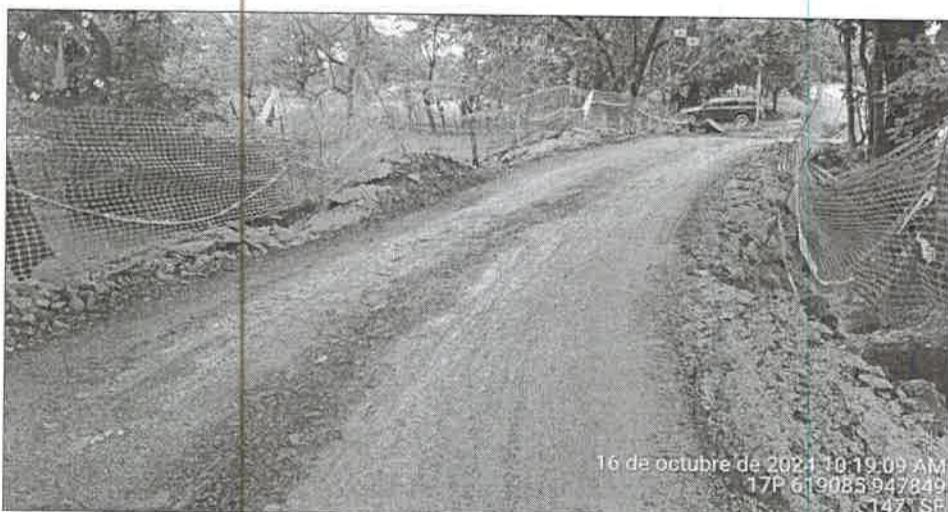
Fotografía 9. Muestra del paso temporal sobre la quebrada Grande (Puente N° 2). **Fuente:** Inspección realizada el 16 de octubre de 2024.

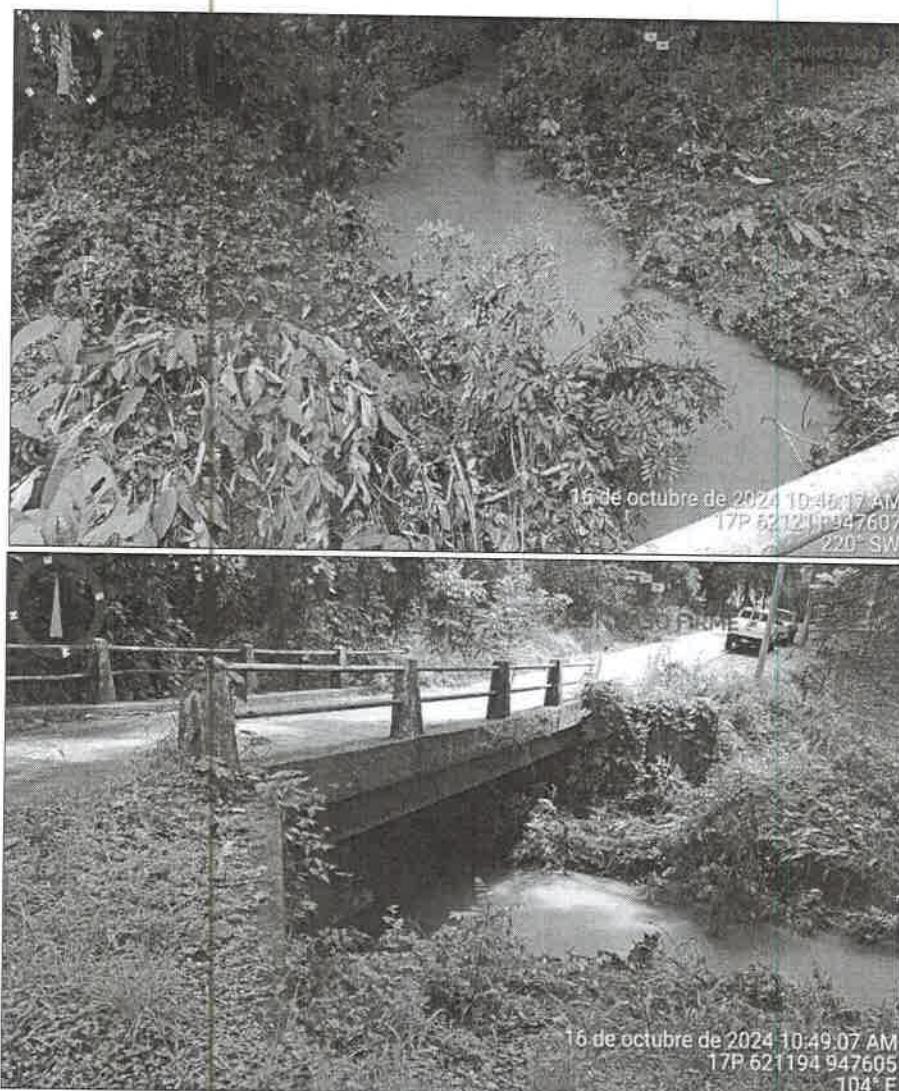
Fotografías 10 y 11. Muestra de la quebrada Barrante/Conejo, donde se construirá el futuro puente N° 1. **Fuente:** Inspección realizada el 16 de octubre de 2024.

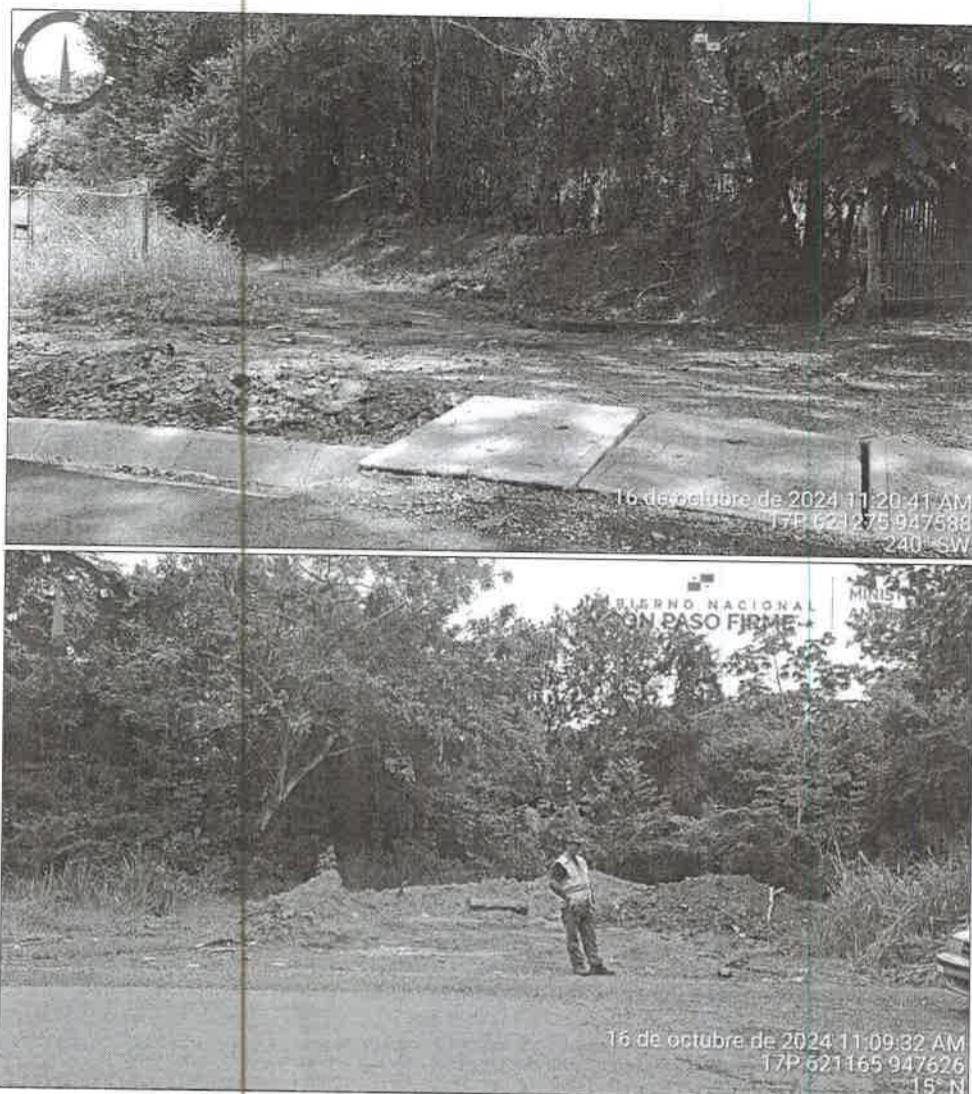
Fotografías 12, 13, 14. Muestra del futuro paso temporal (entrada y salida) sobre la quebrada Barrante/Conejo (Puente N° 1). **Fuente:** Inspección realizada el 16 de octubre de 2024.

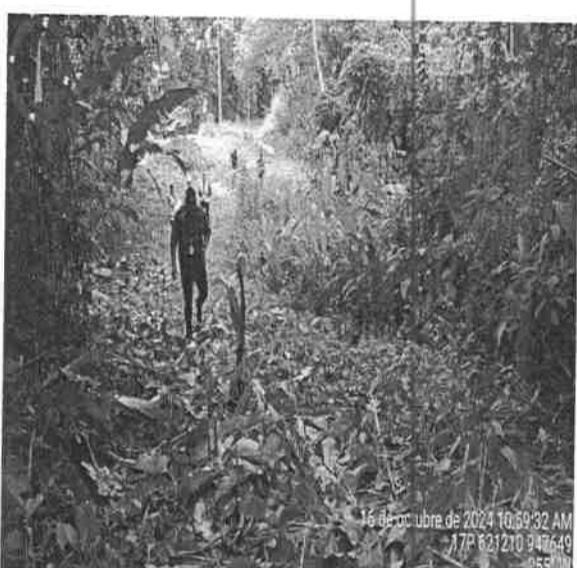
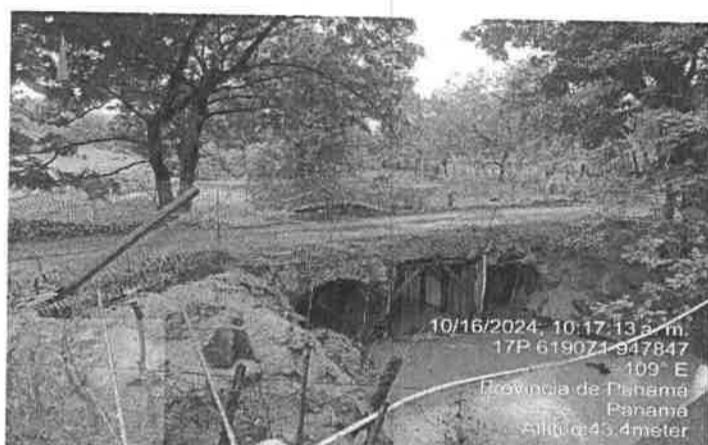
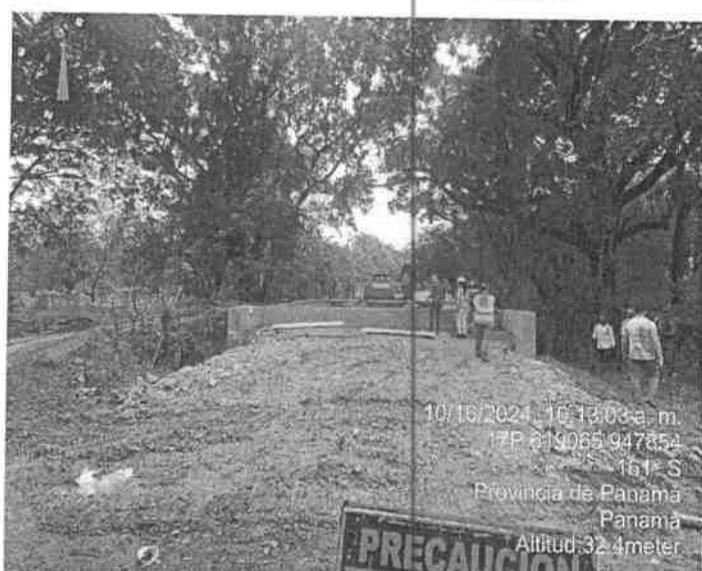
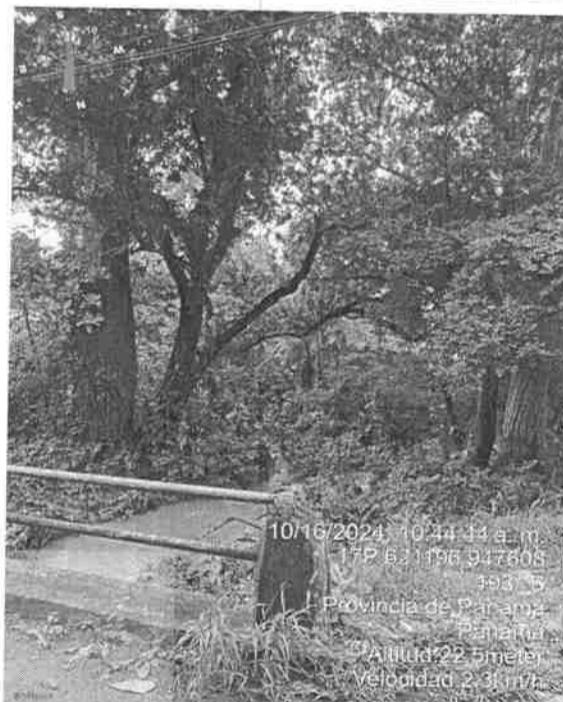
IMÁGENES DEL ÁREA DONDE SE DESARROLLARA EL PROYECTO:

1. La vegetación existente, solo se va a intervenir una parte de la gramínea y se realizará poda donde se ubicara los nuevos puentes del proyecto.
2. Se construirán pasos vehiculares temporales a un costado de donde estarán los nuevos puentes, colocando alcantarillas y tierra sin obstrucción a las quebradas.
3. Una vez culminado los nuevos puentes se removerán los pasos vehiculares temporales.

- 1) De ser aprobado este proyecto la Empresa Promotora deberá tomar las medidas necesarias de presentarse animales de vida silvestre en el área de influencia del proyecto y deberá proceder conforme a lo señalado en la Resolución AG 0292-2008 en cuanto al rescate y reubicación, el cual deberá coordinar el área donde reubicara la especie, así como también la documentación la cual deberá ser entregada a la Sección de Áreas Protegidas y Biodiversidad, del Ministerio de Ambiente, Dirección Regional de Panamá Oeste.

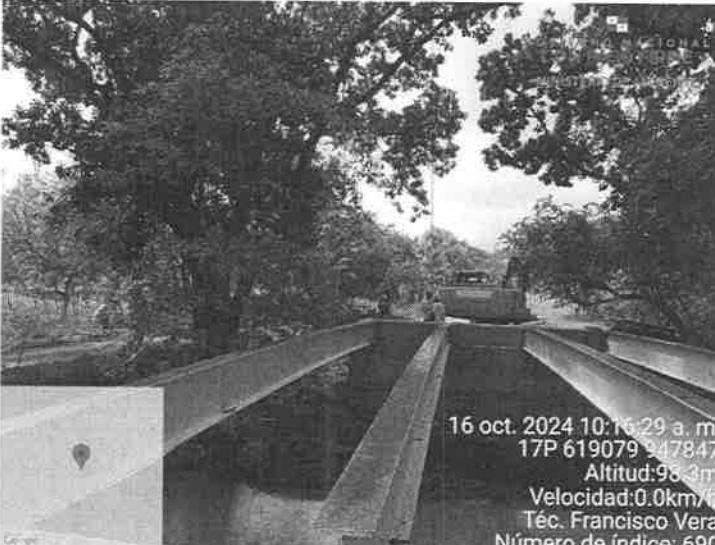
<p>16 oct. 2024 10:16:29 a.m. 17P 619079 947847 Altitud:98.3m Velocidad:0.0km/h Téc. Francisco Vera Número de índice: 690</p> <p>Vista del área donde se está construyendo uno de los puentes.</p>

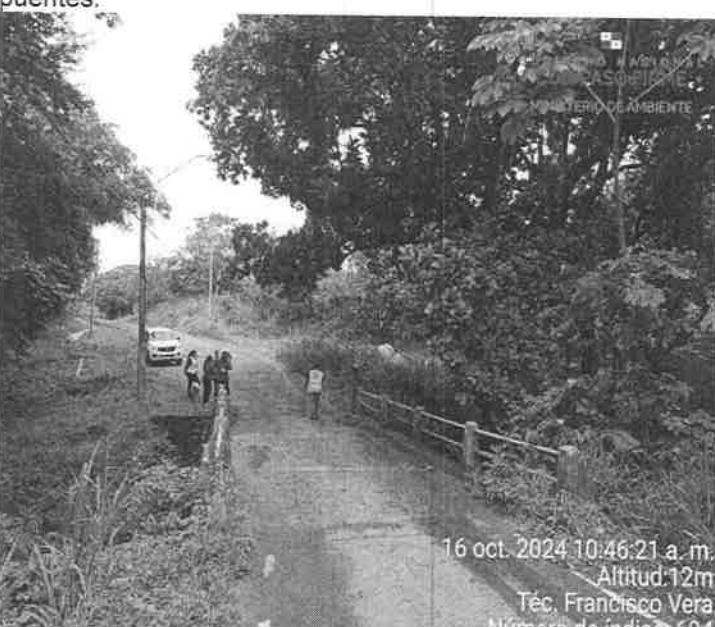
<p>16 oct. 2024 10:46:21 a.m. Altitud:12m Téc. Francisco Vera Número de índice: 694</p> <p>Foto: Donde se construirá el otro puente.</p>

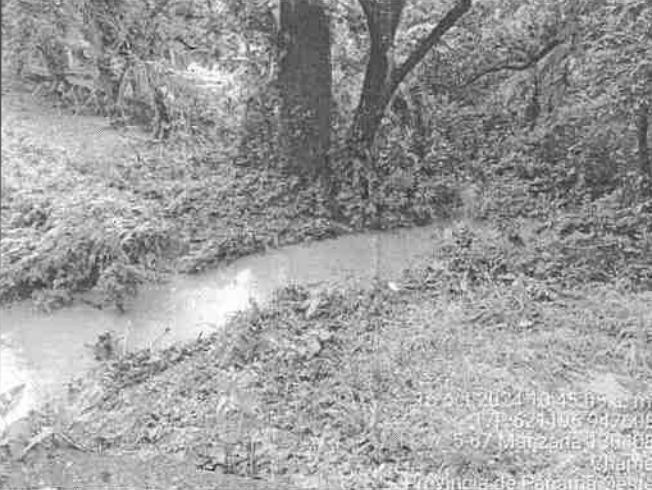
Imagen No. 1. Quebrada Barreto. <i>Fuente: Inspección realizada el 16 de octubre de 2024.</i>	
Sobre la quebrada Grande se observó construcción de Puente vehicular, donde se realizó un paso temporal con alcantarillas y zampeado a sus laterales.

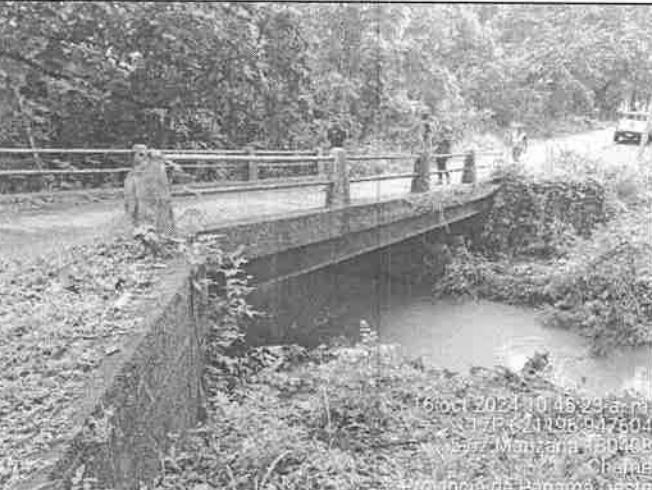
Imagen No. 2. Puente sobre la Quebrada Barreto. <i>Fuente: Inspección realizada el 16 de octubre de 2024.</i>

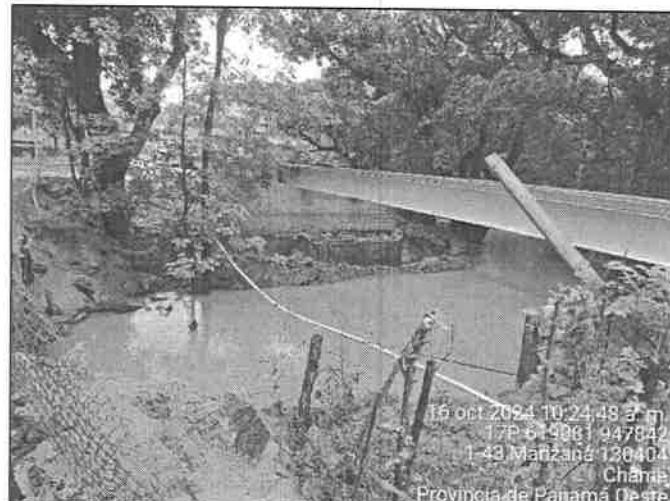
Imagen No. 3. Quebrada Grande. *Fuente: Inspección realizada el 16 de octubre de 2024.*

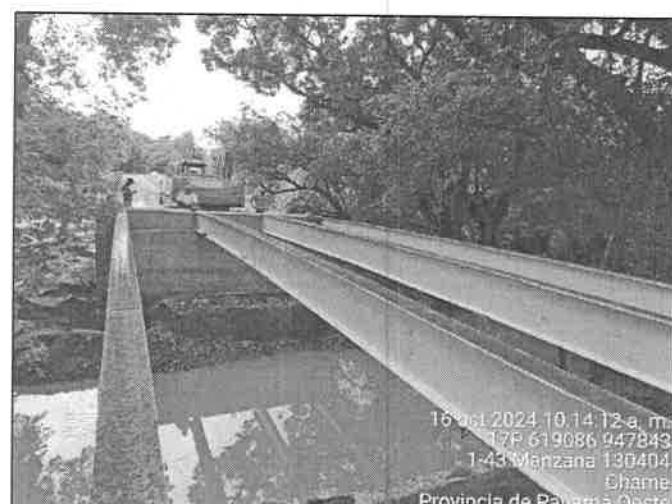
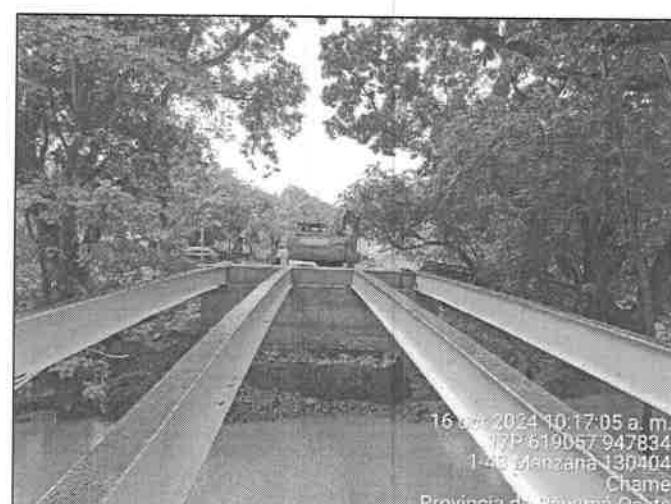
Imagen No. 4 y 5. Construcción de puente sobre quebrada Grande. *Fuente: Inspección realizada el 16 de octubre de 2024.*

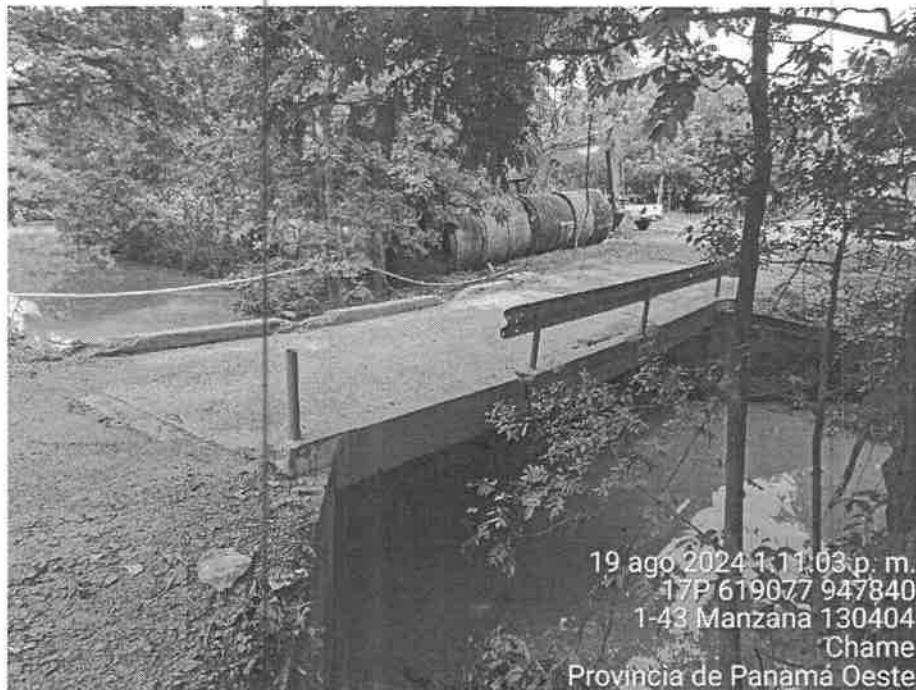
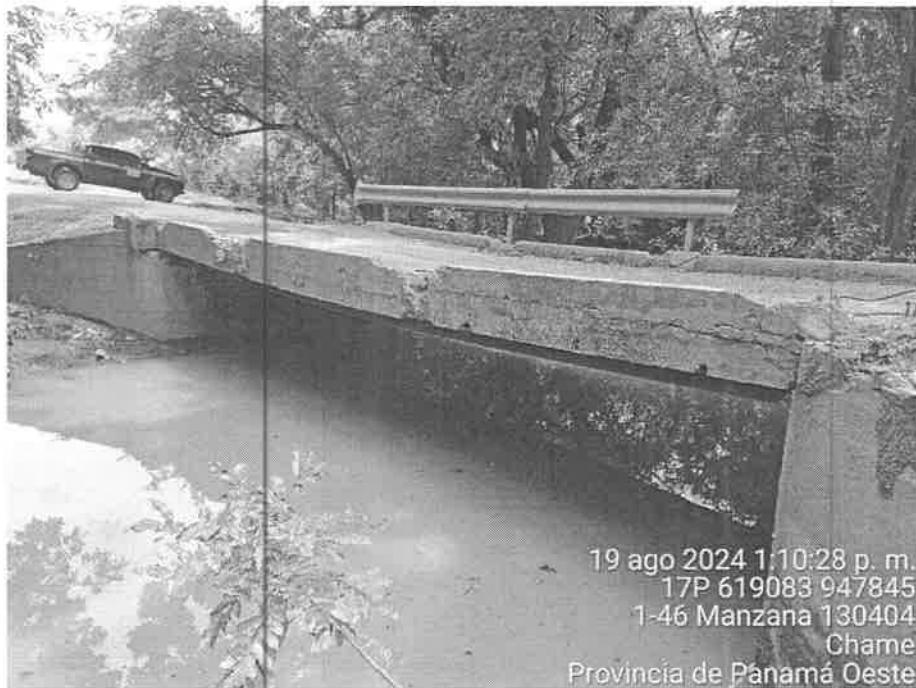
Imagen No. 1 y 2. Estado del puente sobre la quebrada Grande, vía a Cabuya.
