**MINISTERIO DE AMBIENTE**  
**DIRECCION REGIONAL DE CHIRIQUI**  
**SECCIÓN DE EVALUACION DE IMPACTO AMBIENTAL**  
**INFORME TÉCNICO DE INSPECCIÓN No. 068-2024**  
**Inspección al sitio donde se propone desarrollar el EsIA Cat. I:**  
**Denominado “RGR PLAZA”.**

<b>Proyecto:</b>	RGR PLAZA
<b>Promotor:</b>	Ricardo González Rangel, S.A.
<b>Ubicación del proyecto:</b>	<b>CORREGIMIENTO:</b> Volcán <b>DISTRITO:</b> Tierras Altas <b>PROVINCIA:</b> Chiriquí
<b>Fecha de la inspección:</b>	11 de septiembre de 2024
<b>Fecha del informe:</b>	12 de septiembre de 2024
<b>Participantes en la Inspección:</b>	<b>Por parte de la Dirección Regional:</b> - Ing. Hermes De Gracia M.Sc. – Evaluadora - SEIA <b>Por parte del promotor:</b> - Ricardo González

# INFORME DE INSPECCIÓN DE CALIDAD DE AIRE. MEDICIÓN DE PARTÍCULAS SUSPENDIDAS PM 10 – PM 2.5

## PROYECTO: “RGR PLAZA”

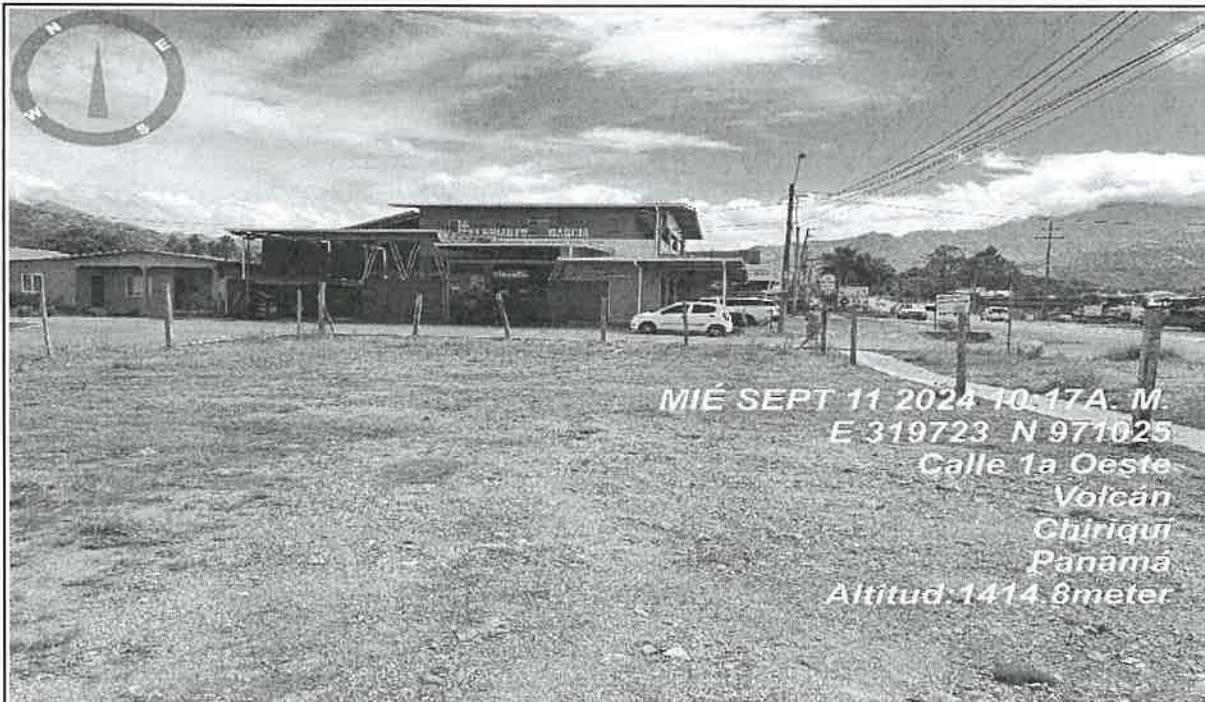
**Fig. No. 1: Área de proyecto.**

El terreno actualmente se encuentra en desuso y se encuentra en estado adecuado para iniciar las obras una vez obtenida la aprobación correspondiente.

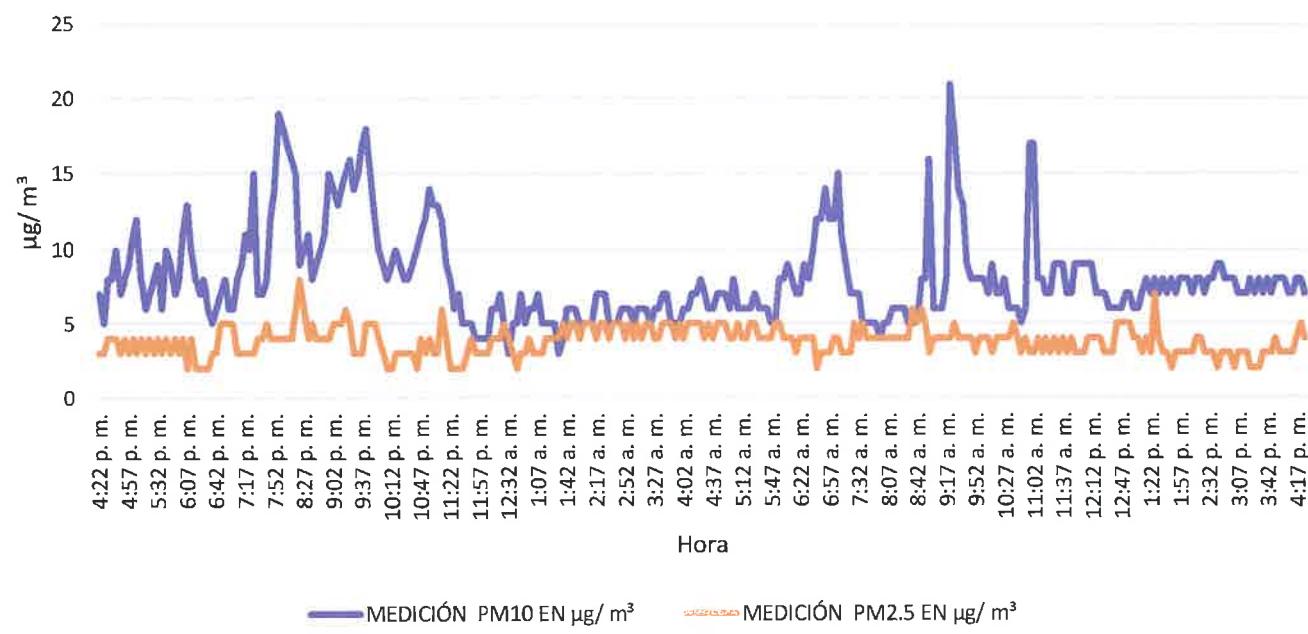
Punto 1. PM10 y PM2.5  $\mu\text{g}/\text{m}^3$

**PUNTO 1- PM 10 24 -hours Average: 8.1  $\mu\text{g}/\text{m}^3$**

**PUNTO 1- PM 2.5 24 -hours Average: 3.82  $\mu\text{g}/\text{m}^3$**

Para el proyecto “RGR PLAZA” el promedio de partículas suspendidas en un periodo de 24 horas para PM10 fue de 8.1  $\mu\text{g}/\text{m}^3$  y para PM 2.5 fue de 3.82  $\mu\text{g}/\text{m}^3$  para el punto 1.

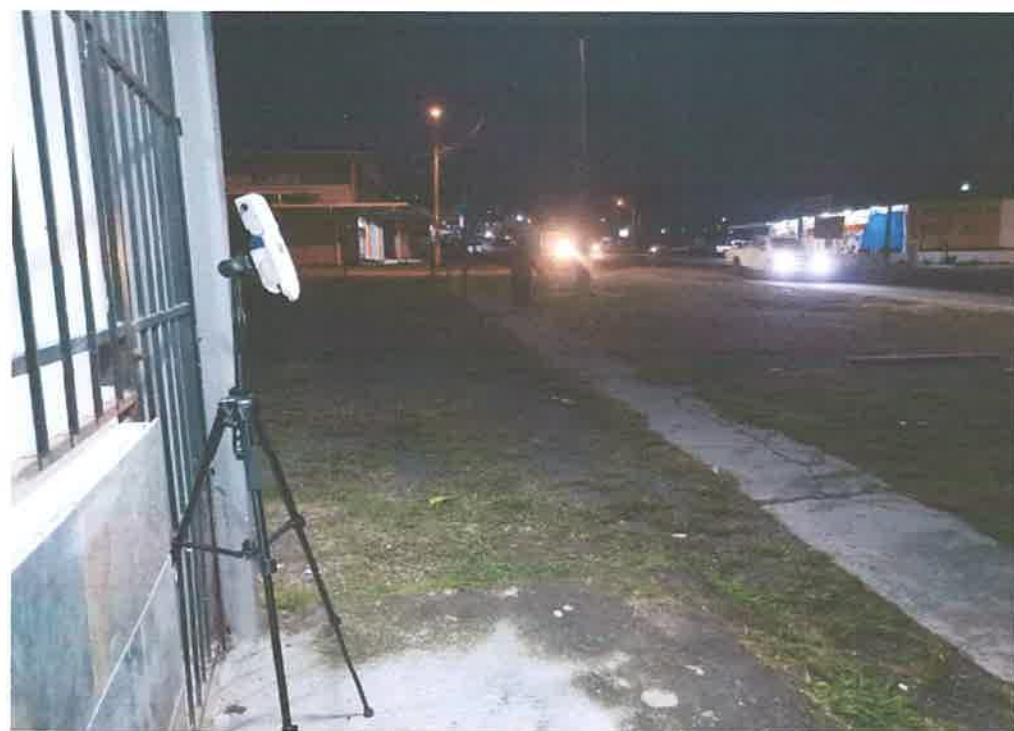
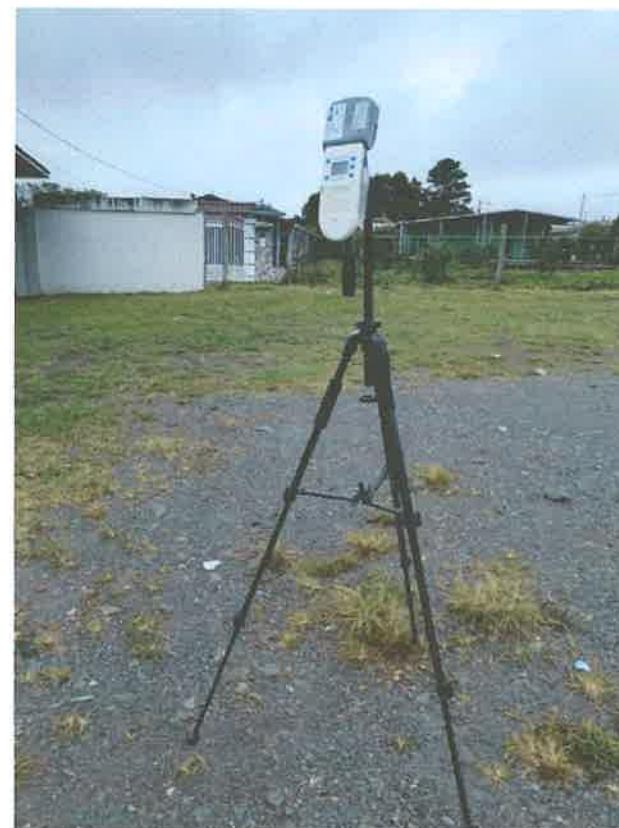
REGISTRO FOTOGRÁFICO

Se realizó la Inspección de Calidad de Aire Ambiental, realizando la Medición de Partículas suspendidas PM10 y PM 2.5, en el Corregimiento de Volcán, Distrito de Tierras Altas, Provincia de Chiriquí, los días 15 y 16 de octubre de 2024.

La descripción cualitativa durante la medición corresponde: Día soleado. Humedad Relativa: 91 %RH, Velocidad del Viento: 0.6 m/s, Temperatura: 23 °C Dentro del proyecto RGR PLAZA.
