INFORME DE INSPECCIÓN DE EVALUACIÓN N° 088-22

PROYECTO: "CONSTRUCCIÓN DE UN EDIFICIO PARA LOCALES COMERCIALES"	El proyecto consiste en la construcción de un edificio de una planta, donde se ubican tres locales comerciales. De estos tres locales comerciales a dos de ellos se le acondicionará sendos mezanines. Como complemento se ubicaran 14 estacionamientos y se construirá el sistema de tanque séptico.
CATEGORIA DEL EsIA: I	
PROMOTOR: ZHI HANHG PAN.	
REPRESENTANTE LEGAL: ZHI HANHG PAN	
CÉDULA: E-8-89070	
CONSULTORES: Ing. Jorge Carrera, IRC – 006 - 03	
LOCALIZACION: El Nance, corregimiento de San Carlos, distrito de San Carlos, provincia de Panamá Oeste.	
CUENCA: 138	
FECHA DE INSPECCIÓN : 16 de noviembre del 2022	HORA DE LA INSPECCIÓN: 9:30 a.m.
FECHA DE ELABORACIÓN DEL INFORME: 16 de noviembre de 2022

**SECCIÓN DE EVALUACIÓN DE ESTUDIO DE IMPACTO AMBIENTAL
INFORME TÉCNICO DE INSPECCIÓN DE CAMPO DE EsIA, CATEGORÍA I
DRPO-SEIA-IIO-304-2022**

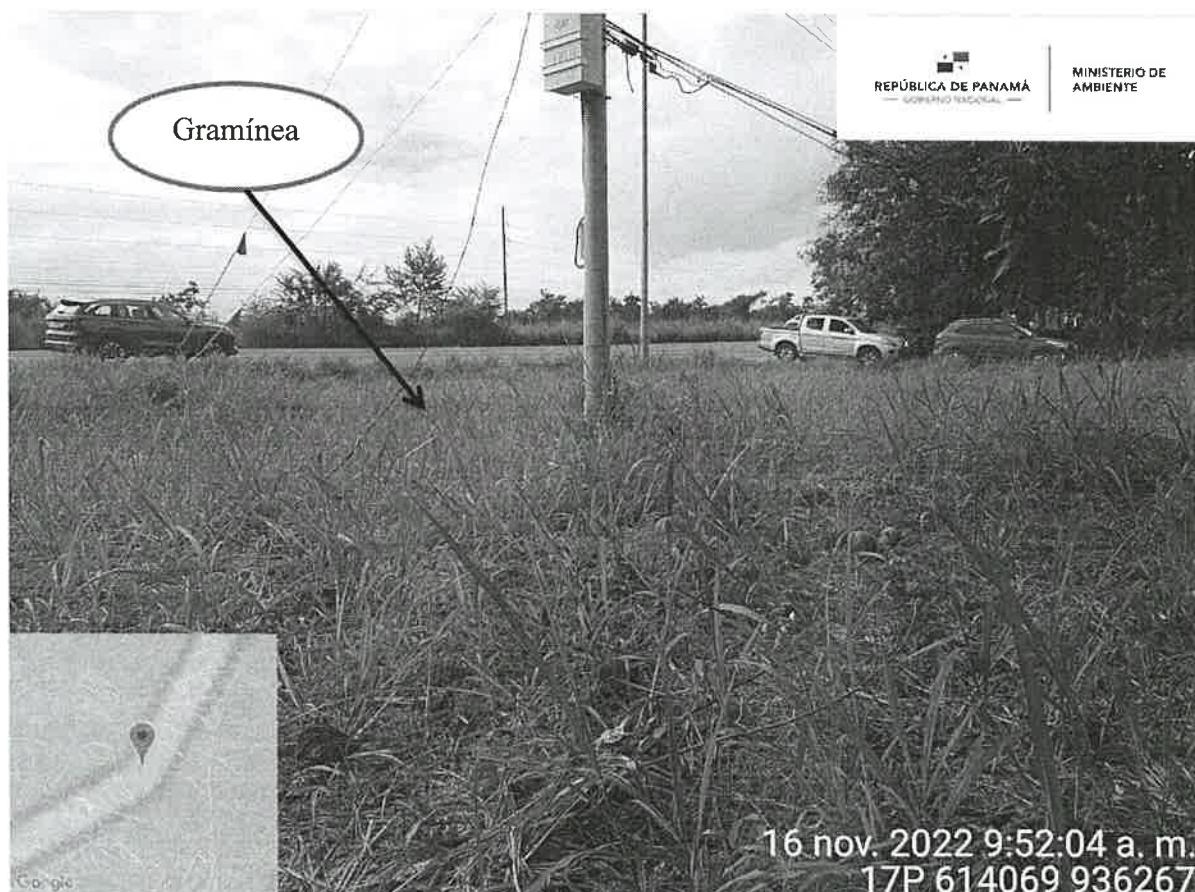
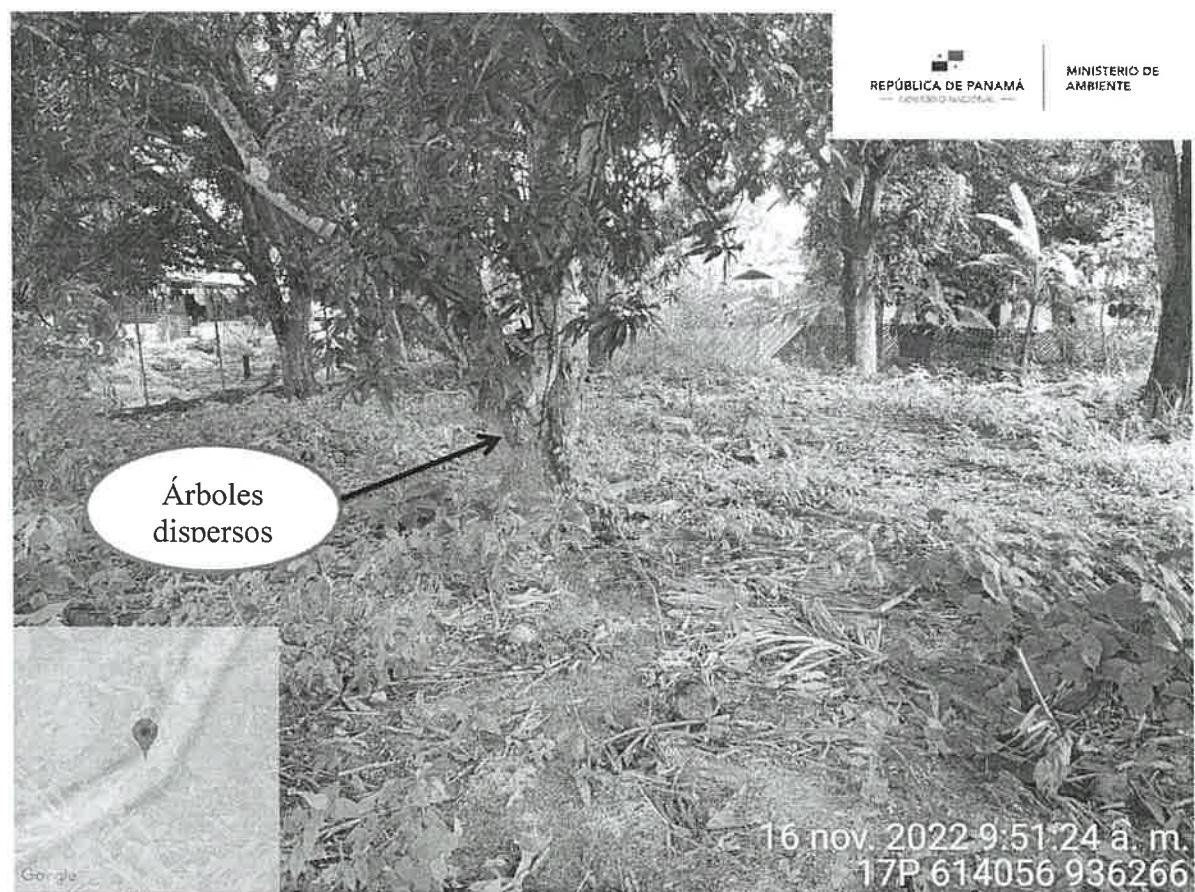
IMAGENES DEL AREA

Observamos que la finca donde se pretende desarrollar el proyecto, está compuesta por vegetación tipo gramínea y árboles dispersos.

1. El área donde se desarrollara el proyecto "**CONSTRUCCIÓN DE EDIFICIO PARA LOCALES COMERCIALES**" no estaba delimitada al momento de la inspección, además debe presentar el inventario forestal pie a pie, y definir los árboles que se verán afectados por el desarrollo de este proyecto.

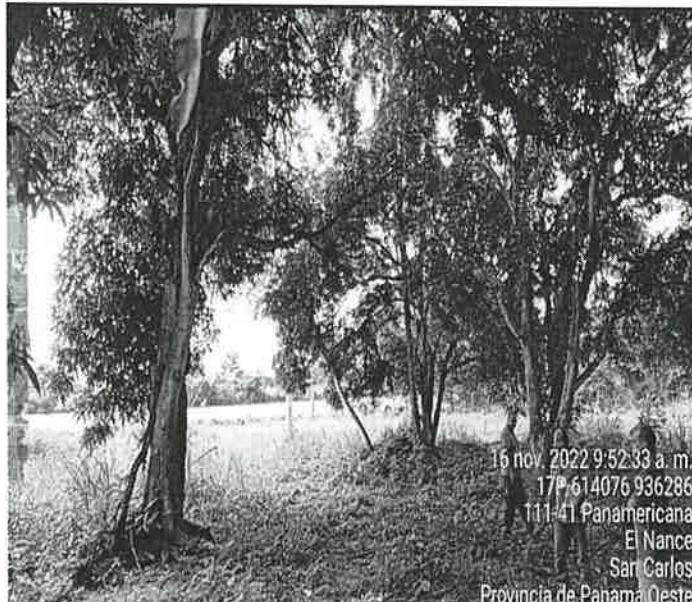
- » Se observó que el polígono posee vegetación, tipo gramínea, árboles de mango, palma de coco, árbol de noni y tallos
- » No se escuchó, ni se observó presencia de vida silvestre.
- » Se observó la existencia de tendido eléctrico colindante o dentro de los predios del terreno, al igual que no se indica el retiro de servidumbre de la carretera Interamericana.

Imagen 1. Polígono con vegetación tipo gramínea y árboles dispersos.

- Aportar coordenadas del polígono que será impactado dentro de la Finca con Folio Real (Nº234217) según área a impactar indican una superficie de 1,103.95m².
- Delimitar el área de la servidumbre del polígono del proyecto colindante con la carretera Interamericana.
- Presentar nota, certificación o delimitar que la línea del tendido eléctrico están fuera del polígono del proyecto.
- Mencionar la norma Copanit aplicar referente a las aguas residuales que se generan en la etapa de operación.
- Realizar inventario pie a pie dentro del polígono tomando en cuenta las especies de árboles con diámetros iguales o mayores a 15 centímetros.
- Detallar por especies cantidades de árboles, familias, DAP, realizada en campo.

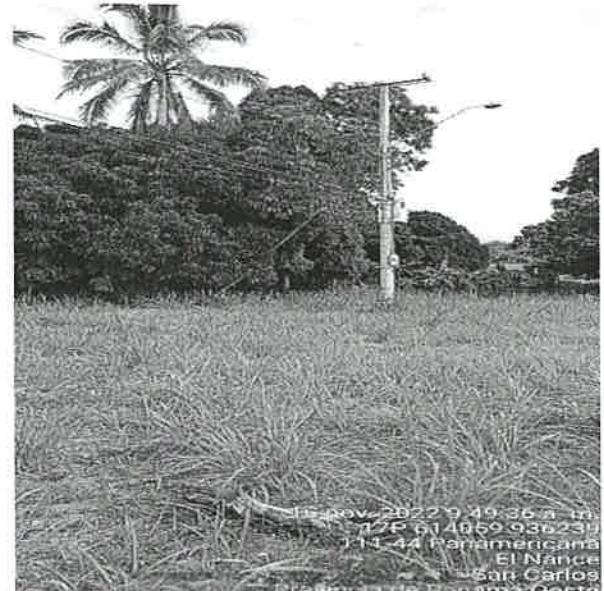
Imagen 2. Polígono colindante o tendido de eléctrico dentro del proyecto y colindante con la carretera Interamericana.

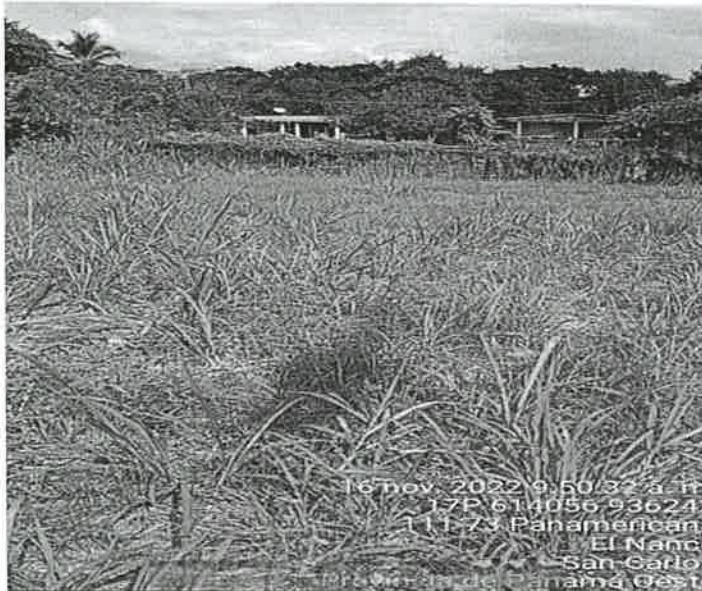
Durante la inspección de campo, se observó que el terreno mantiene una topografía plana.

Imagen 3. Polígono del proyecto plano y colindante con vecinos.

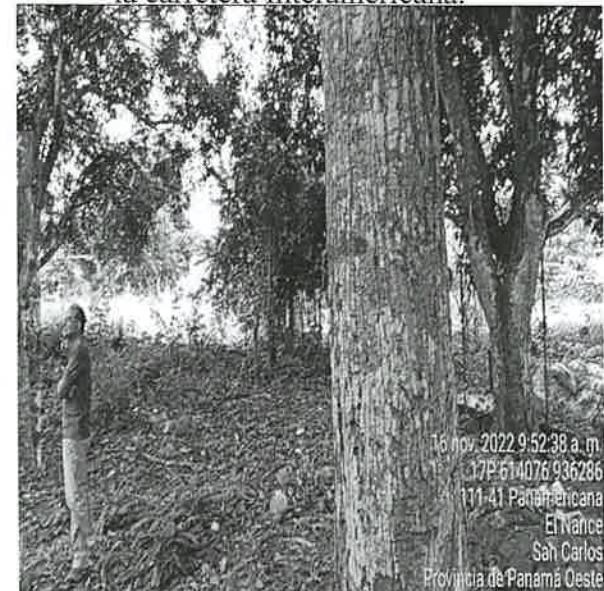
Imagen 4. Rodal de árboles de mangos bifurcados y DAP dentro del polígono.
