INFORME TÉCNICO No. DRPO-SSH-107-2022.

NOMBRE DEL PROYECTO:	SAN CARLOS SOLAR.
PROMOTOR:	MERCURIO SOLAR, S.A.
UBICACIÓN:	Corregimiento de San Carlos, distrito de San Carlos, provincia de Panamá Oeste.
FECHA DE INSPECCIÓN:	29 de julio de 2022.
FECHA DE ELABORACIÓN DEL INFORME:	01 de agosto de 2022.
PARTICIPANTES EN LA INSPECCIÓN:	<ul style="list-style-type: none"> • Mgtr. Miguel A. Ríos D.: Jefe de la Sección de Seguridad Hídrica (MiAMBIENTE – Panamá Oeste). • Mgtr. Yohana Castillo: Técnica de la Sección de Evaluación de Impacto Ambiental (MiAMBIENTE – Panamá Oeste). • Mgtr. Hilario Rodríguez: Técnico de la Sección de Evaluación de Impacto Ambiental (MiAMBIENTE – Panamá Oeste). • Mgtr. Leidis Reyes: Técnica de la Sección de Evaluación de Impacto Ambiental (MiAMBIENTE – Panamá Oeste). • Lcdo. Jean C. Peñaloza: Jefe de la Sección de Evaluación de Impacto Ambiental (MiAMBIENTE – Panamá Oeste). • Tec. Isaac Espinoza: Técnico de la Sección de Áreas Protegidas y Biodiversidad (MiAMBIENTE – Panamá Oeste). • Mgtr. Ezequiel Castillo: Jefe de la Agencia de Chame (MiAMBIENTE – Panamá Oeste). • Ing. Francisco Vera: Técnico de la Agencia de Chame (MiAMBIENTE – Panamá Oeste). • Ing. Franklin Guer

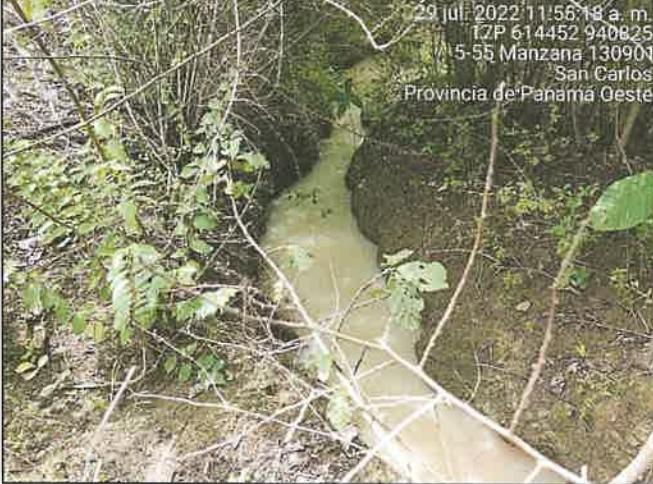
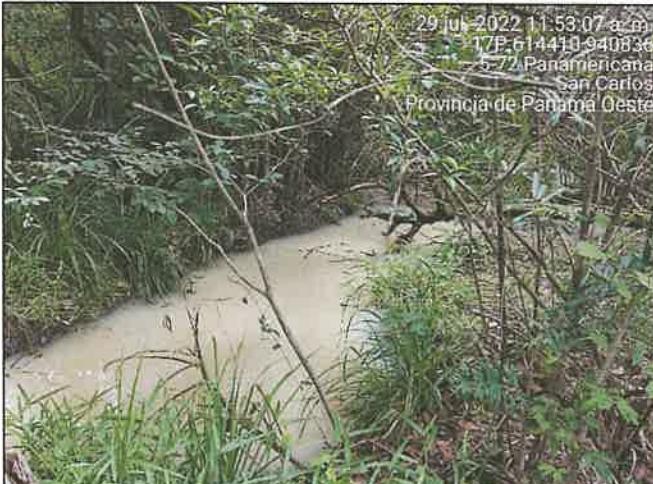
INFORMACIÓN DE LA INSPECCIÓN											
PROYECTO	SAN CARLOS SOLAR.										
Hallazgo N°-1- De OBSERVACIÓN	Fecha:	29 de julio de 2022.									
Descripción del Hallazgo:		Evidencia fotográfica:									
<p>Luego de un recorrido por el área de influencia del proyecto y verificada las coordenadas UTM WGS-84 en el Sistema Nacional de Información Ambiental (SINIA), se constató la existencia de dos (02) fuentes hídricas, de las cuales una atraviesa el polígono de norte a sur y otra es colindante en la zona noreste.</p>

<p>Imagen N°1.</p>
#	Fuente Hídrica	Coordenadas UTM									
1	Quebrada Sin Nombre	614452 E 940825 N									
2	Quebrada Sin Nombre	614799 E 941011 N									
<p>Al momento de la inspección las fuentes hídricas mantienen su bosque de galería, mostraron un ancho de 1.5 metros aproximadamente, caudal corrido y coloración oscura, producto de las constantes precipitaciones.</p>

<p>Imagen N°2.</p>									
<p>Imagen N°1 y 2. Quebrada Sin Nombre observada en campo. Fuente: Inspección realizada el 29 de julio de 2022.</p>

- Que se deberá establecer la respectiva área de protección de las quebradas Sin Nombre, para dar cumplimiento a lo establecido en la Ley 1 de 3 de febrero de 1994 y contribuir con el enriquecimiento de la vegetación existente en la zona contigua al cauce, con la finalidad de protección y conservación del cauce natural.

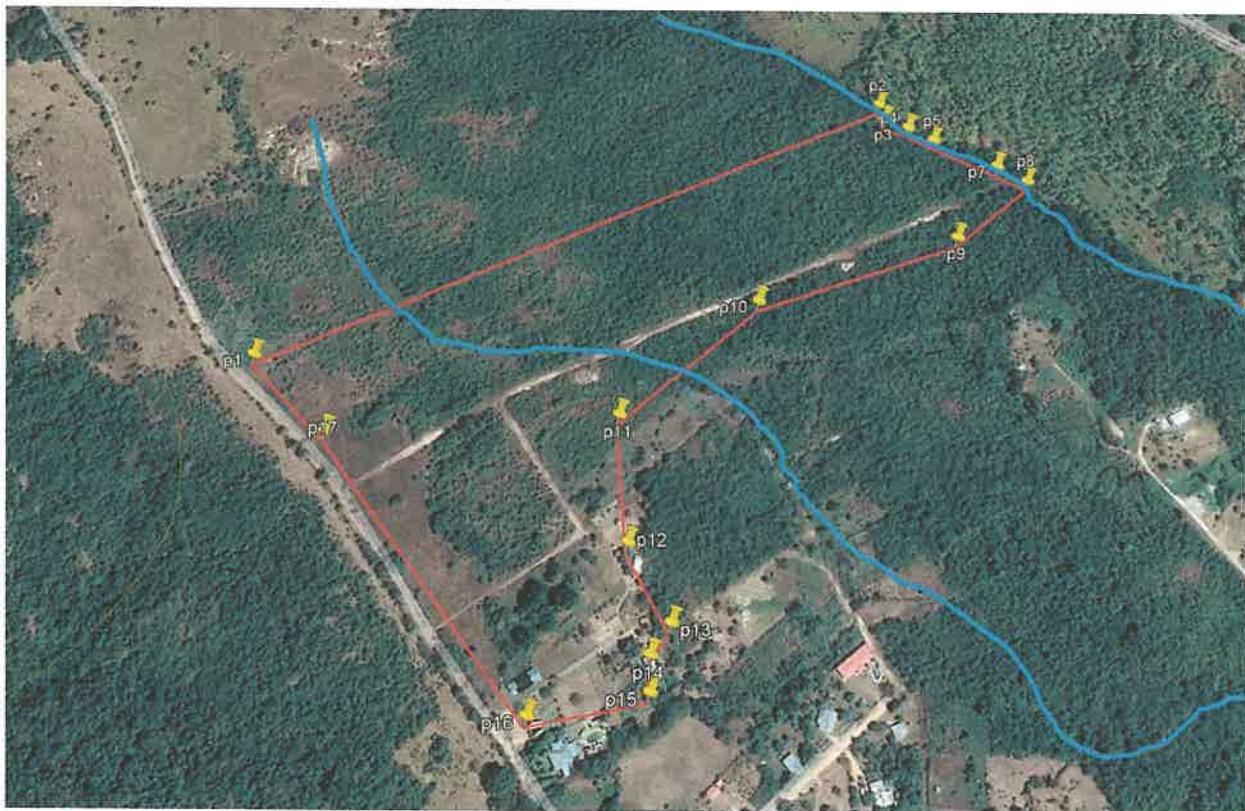
Imagen N°4. Imagen satelital de Google Earth, donde se muestra las fuentes hídricas que atraviesa y colinda con el polígono del proyecto.

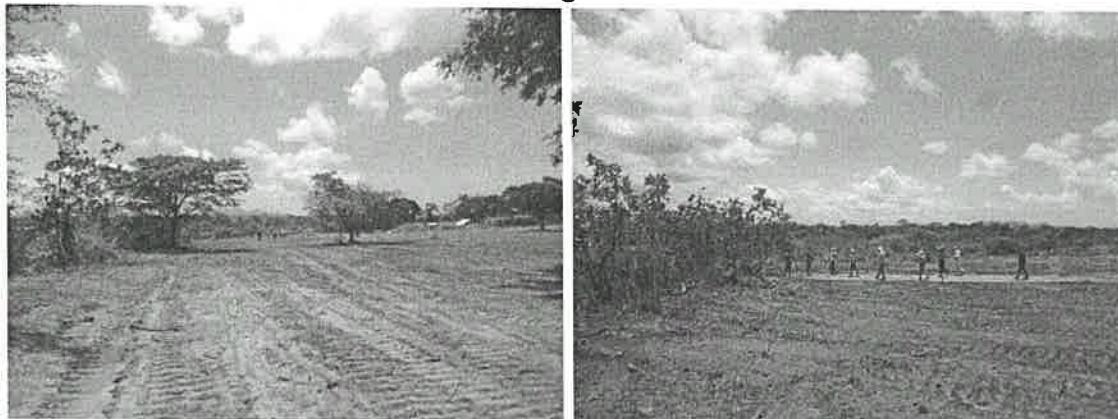
Camino abierto dentro del terreno con equipo

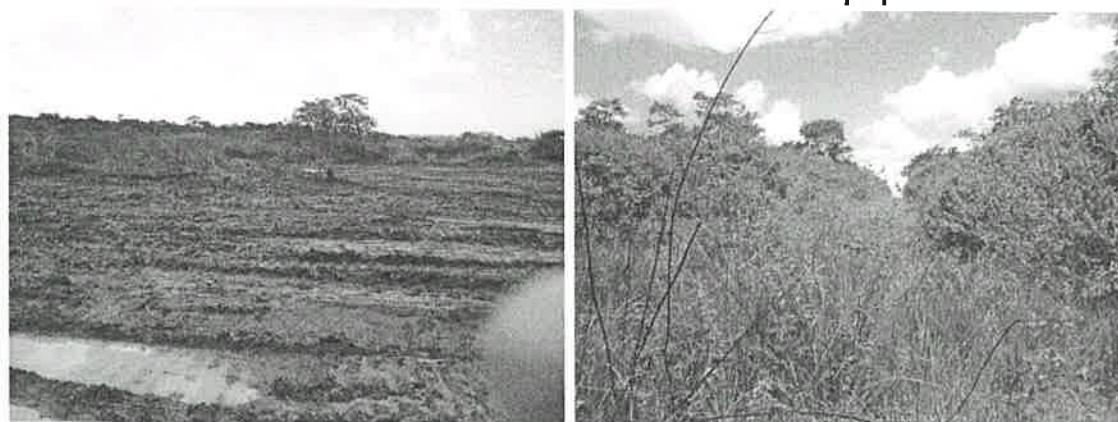
Tipo de vegetación presente

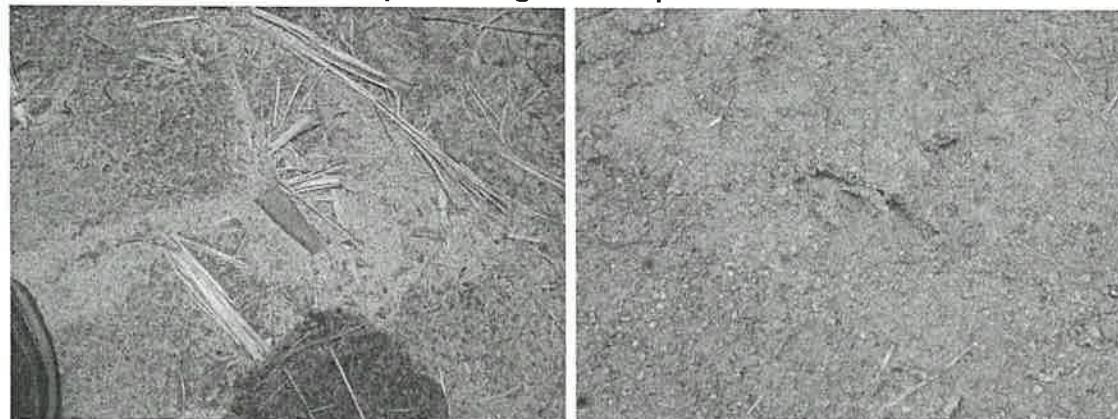
Evidencia de cacería y huellas de mamíferos (venado)

El terreno a ser impactado presenta los factores bióticos y abióticos necesarios para el resguardo y presencia de vida silvestre dentro del área de influencia directa del proyecto, ya que se observó huellas de mamíferos en el recorrido.

Una vez analizado los puntos antes mencionados, tomando en consideración a nuestras observaciones y nuestro criterio técnico determinamos que es necesaria la presentación formal en la Dirección Nacional de Áreas Protegidas y Biodiversidad el **Plan de Rescate y Reubicación de Flora y Fauna Silvestre in situ**, (PRRFFS) en caso de aprobarse el Estudio de Impacto Ambiental cat. I; para la realización de dicho proyecto. Fundamentado en la Resolución AG 0292-2008 “Por la cual se establecen los Requisitos para los Planes de Rescate y Reubicación de Fauna Silvestre”.

- 1) De ser aprobado el EslA, Cat, I; exigir a la empresa promotora la presentación y ejecución del plan de rescate y reubicación de la flora y fauna silvestre, durante la realización del desbroce y desmonte de la vegetación.

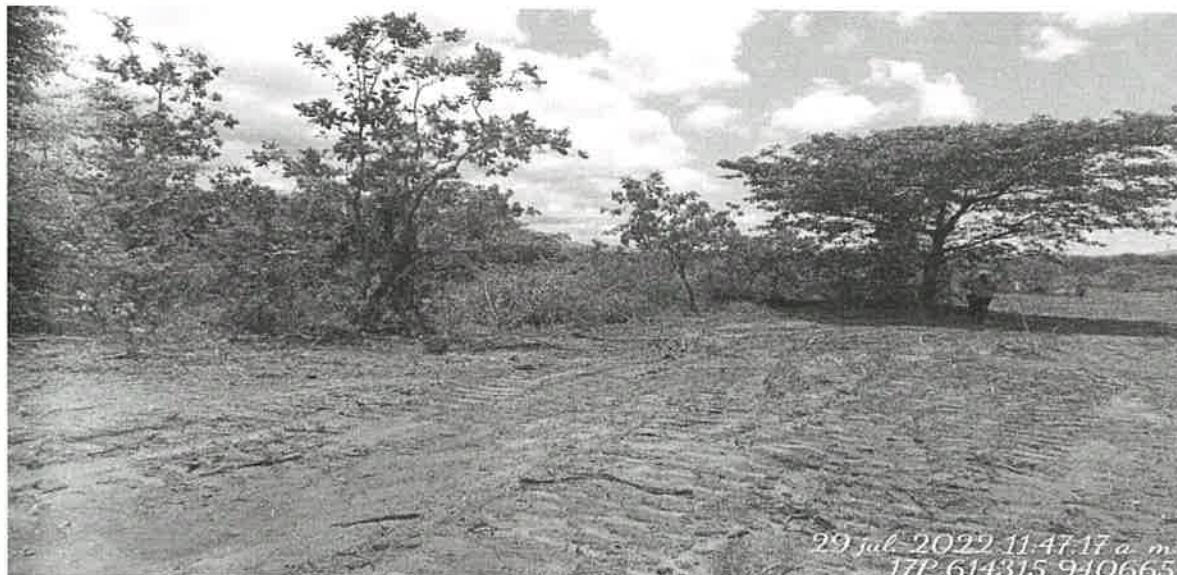
Observamos que la vegetación en el área de la ejecución del proyecto, por las características que presentan y los diámetros existentes en su mayoría está compuesta por bosque secundario joven (rastrojo) gramíneas y arboles dispersos.

Foto del Área donde se desarrollara el proyecto cat. I San Carlos Solar.

Área de gramíneas y Rastrojo

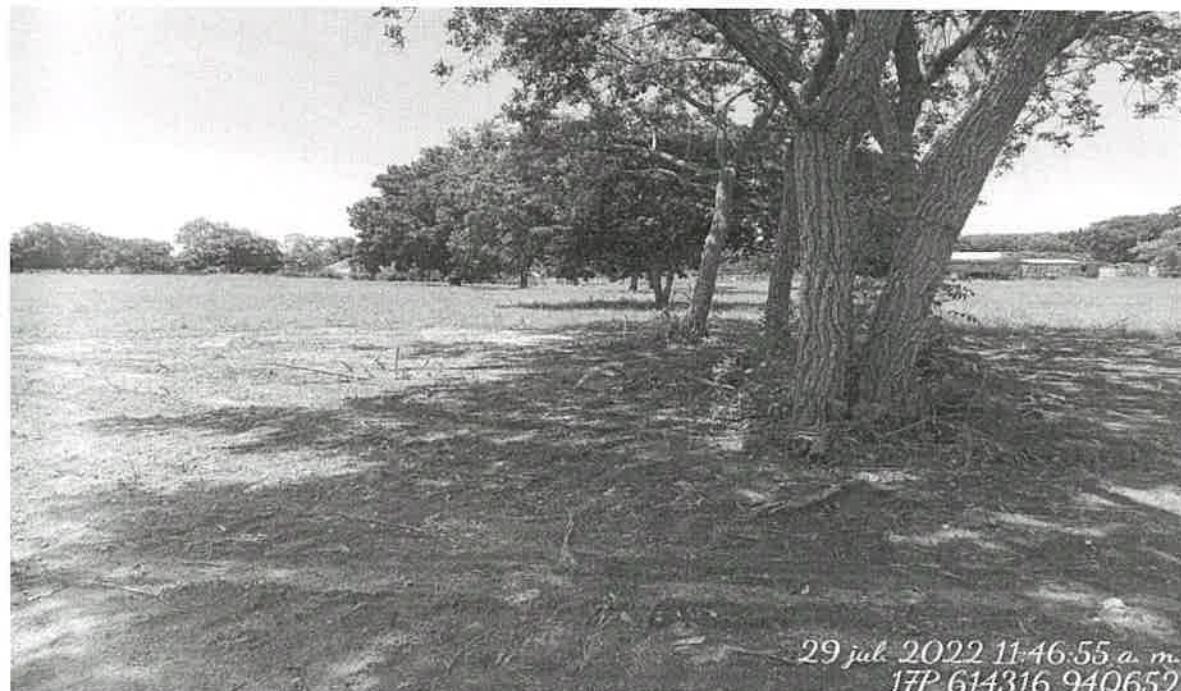
Áreas de Gramíneas y árboles dispersos

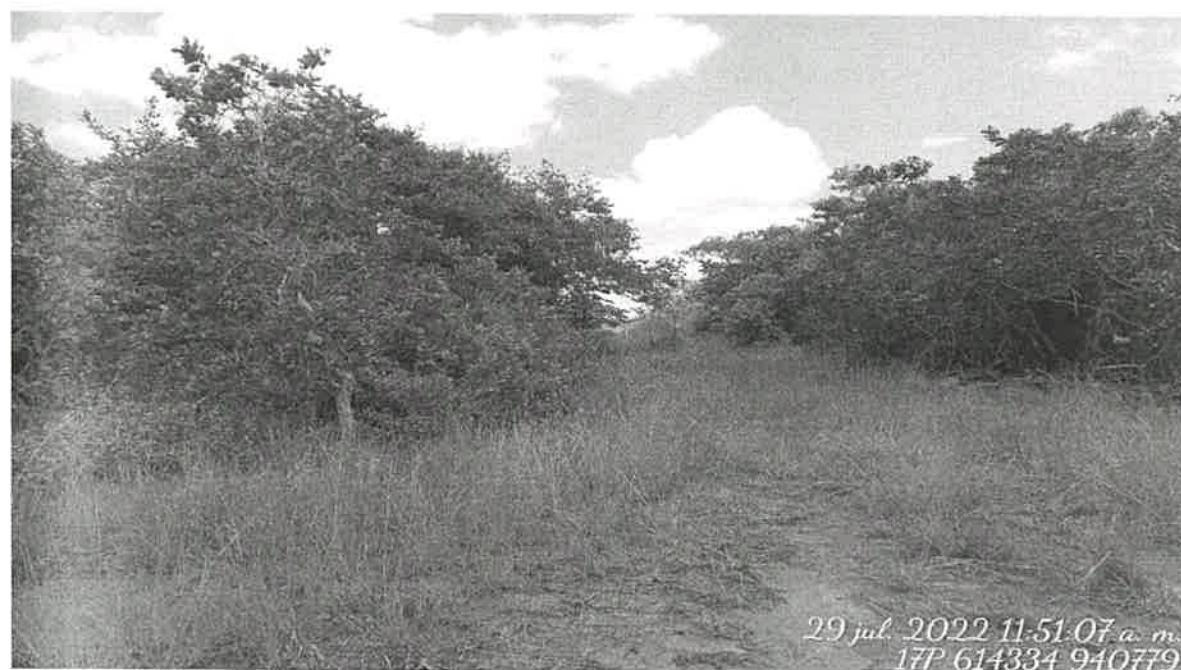
Área de gramíneas y rastrojo
