**PROYECTO: PROYECTO CENTRO DE APOYO SUPERATE
COLON**

**CORREGIMIENTO BARRIO NORTE
DISTRITO Y PROVINCIA DE COLON**

INFORME DE VIBRACIÓN ESTRUCTURAL

ENERO, 2024

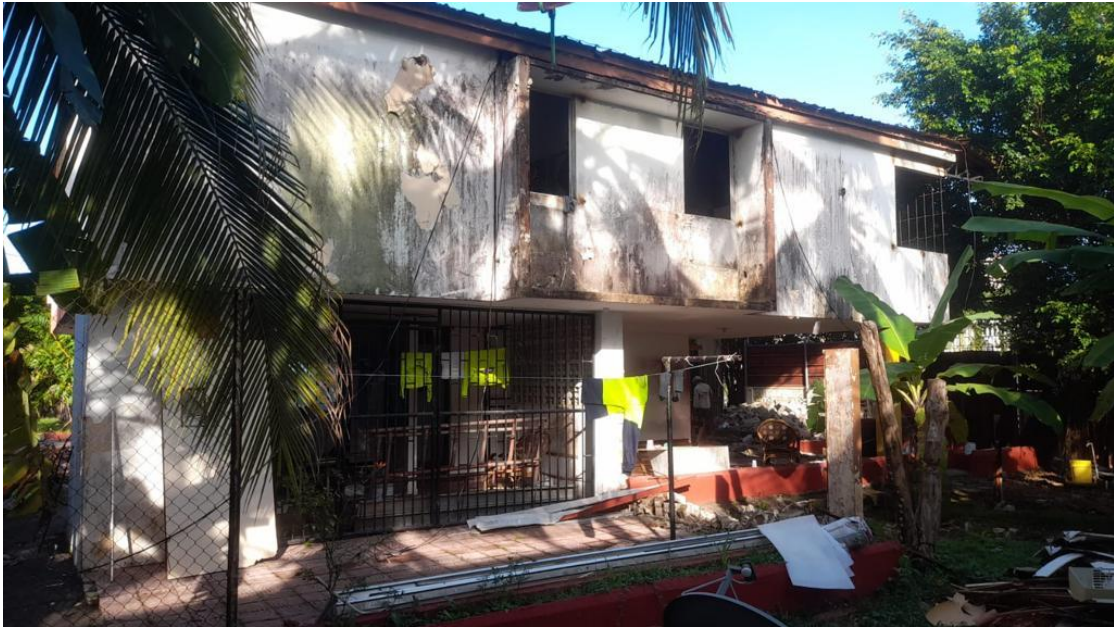
Área del Proyecto

DATOS DE LA MEDICIÓN Y RESULTADOS		
Tipo de medición Vibraciones Ambientales	Fechas de la medición 03-01-2024	
DESCRIPCIÓN DE LOS RESULTADOS		
Detalles de la medición	Resultados VPP	
Sito N°1	VPP in/s-VPP mms	Frecuencia (Hz)
Area del Proyecto	V=0.07-1.777	25.4
	T=0.09	6.5
	R=0.09	30.6

Durante el monitoreo de calidad ambiental de vibraciones no se generaron vibraciones mayores o iguales al nivel mínimo de intervención del equipo estando dentro de la normativa para los límites máximos permisibles en el sitio muestreado.
